## Continuidad metalúrgica de un acero ASTM A 36 con preparación de bordes a diferentes ángulos

### Metallurgical continuity of an ASTM A 36 steel with preparation of edges at different angles

**Yoel Matos Durán** [yomadu@gmail.com](mailto:yomadu@gmail.com) Empresa Mecánica del Níquel, Cuba.

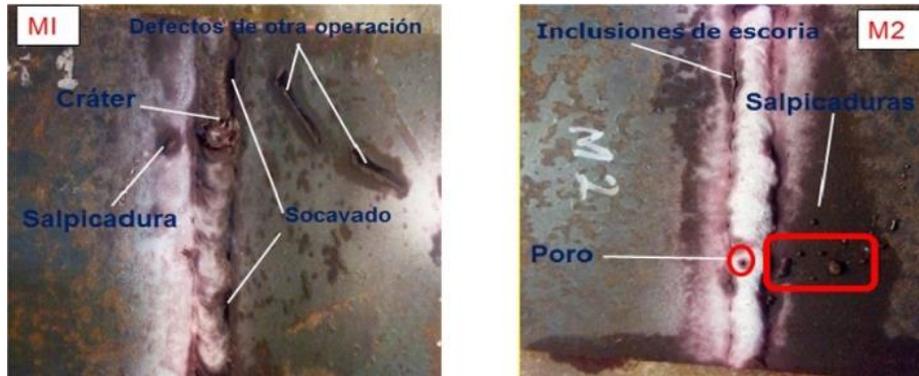
Figura 3. Defectos detectados por líquidos penetrantes.

En la muestra M1 (bisel de 30°) se observa la presencia de socavado y de cráter en el cordón de soldadura, el de socavado se ha obtenido en un solo extremo de dicho cordón. En la M2 (bisel de 35°) existen discontinuidades como poros e inclusiones de escorias.

En las soldaduras con bisel, la socavación o socavado interno puede ocurrir tanto en la superficie como en la raíz, donde la orientación, manipulación y tamaño de electrodo son los principales factores que genera la discontinuidad. Características eléctricas y variables como amperaje y arco eléctrico se deben controlar, utilizando las recomendaciones de fabricante ya que de lo contrario podría existir un exceso de calor y posteriormente aparecerá el socavado, que fue referido por Rodríguez (2014).

Las causas de la formación de los poros en la unión pudiesen estar asociado al agrietamiento en el revestimiento del electrodo, debido a que, durante la fusión, en la zona donde se encuentra el defecto, no existirá una protección del baño líquido y surgirán producto de la absorción de gases. Por otro lado, las inclusiones de escorias son materiales solidos no metálicos (partes del revestimiento). En muchas ocasiones estas pueden quedar atrapadas entre los cordones y el metal base o entre ellos, llamándose entonces inclusiones de escoria y constituyen un defecto interno en las uniones soldadas. Las salpicaduras se originaron porque el metal de aporte durante su fusión provocó la formación de gotas a los lados de la costura

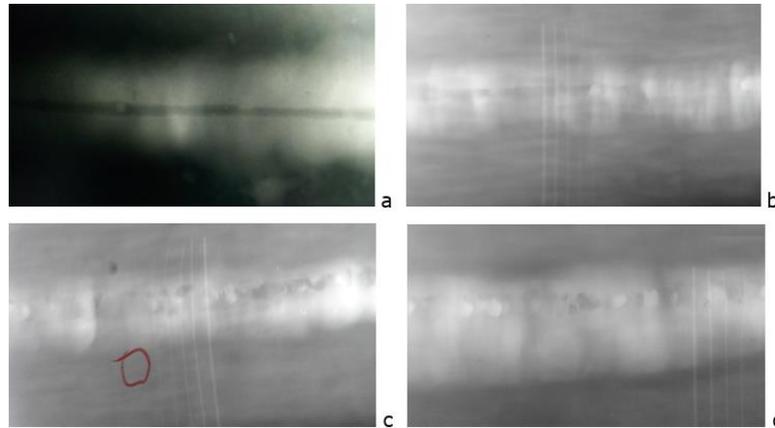
Figura 4. a) Penetración incompleta. b) Incompleta por el desalineado. c) Concavidades y socavados. d) Porosidad.

La falta de penetración o penetración incompleta (figura 4a), esta imperfección es considerada superficial debido a que en las uniones en V son visibles por la cara posterior. A menudo la raíz de la soldadura no queda adecuadamente rellena con material de aporte y deja un vacío. Este defecto generalmente no es aceptable y requiere de una eliminación del cordón anterior y repetición del proceso. Por otra parte, la penetración incompleta debido al desalineamiento (figura 4b) se observa en la radiografía como un cambio abrupto de la densidad a lo largo de la imagen con una línea recta más oscura en el centro y a lo largo del borde. Este defecto está provocado por que las placas bases no están correctamente alineadas.

Las concavidades externas y socavados o falta de relleno obtenidas (figura 4c) se muestran como una disminución de refuerzo externo, por poco depósito de material de relleno o aporte del cordón. La imagen radiográfica muestra una densidad de soldadura más oscura que las piezas a soldarse, esta se extiende a través del ancho completo de la imagen. Por último, La porosidad obtenida es del tipo esférica aislada (figura 4d), esta esfera es producida por alteraciones del arco eléctrico, variación del amperaje/velocidad de soldadura, oxidación en el revestimiento del electrodo, húmedo oxidado.

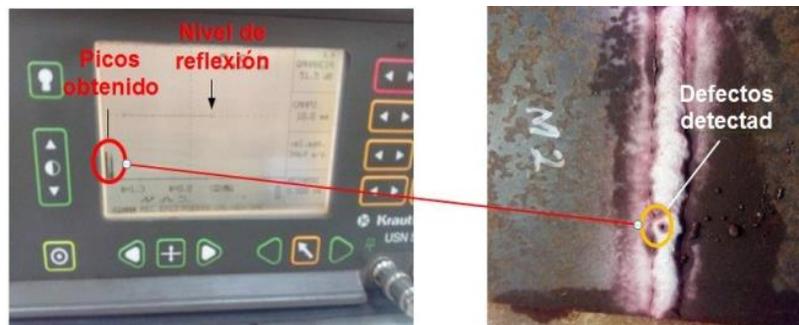
Figura 5. Resultados de los ensayos para la muestra M2.

En el C-Scan se observa que, a una distancia de profundidad de indicación de 50° mm existe una señal la cual hace referencia a dos picos con tendencia a ir decreciendo que llegan hasta un 30 %, pico relevante donde señala que ese porcentaje de la energía del haz enviado fue reflejado por el defecto y el otro 70 % restante no. El ultrasonido muestra el defecto detectado por el ensayo de líquidos penetrantes (cambio de tonalidad) consistente en falta de penetración (círculo amarillo figura de la derecha), encontrándose a 1,25 mm de profundidad desde la superficie donde se ubicó el palpador, lo que indica que está en la superficie.
