# Evaluación Ingeniero-geológica del Vial Salaíto, Santiago de Cuba

## Geological Engineer Evaluation of the Salaito Road, Santiago de Cuba

**Resumen:** Se evaluaron las causas geotécnicas del deterioro del vial Salaíto, acceso a la fábrica Cementos Moncada S.A. en Santiago de Cuba, una vía sometida a alto tránsito de cargas pesadas. Se realizó una revisión del estado del arte sobre el deterioro de viales y un análisis específico del vial, incluyendo las propiedades físico-mecánicas de los suelos de base y subbase. Se identificaron cinco litologías principales que contribuyen a problemas como hundimientos y agrietamientos, manifestándose en la capa asfáltica como piel de cocodrilo, hundimientos, grietas longitudinales y transversales, y ahuellamiento. Los resultados proporcionan una base sólida para implementar medidas correctivas y mejoras en el diseño y mantenimiento de la infraestructura vial.

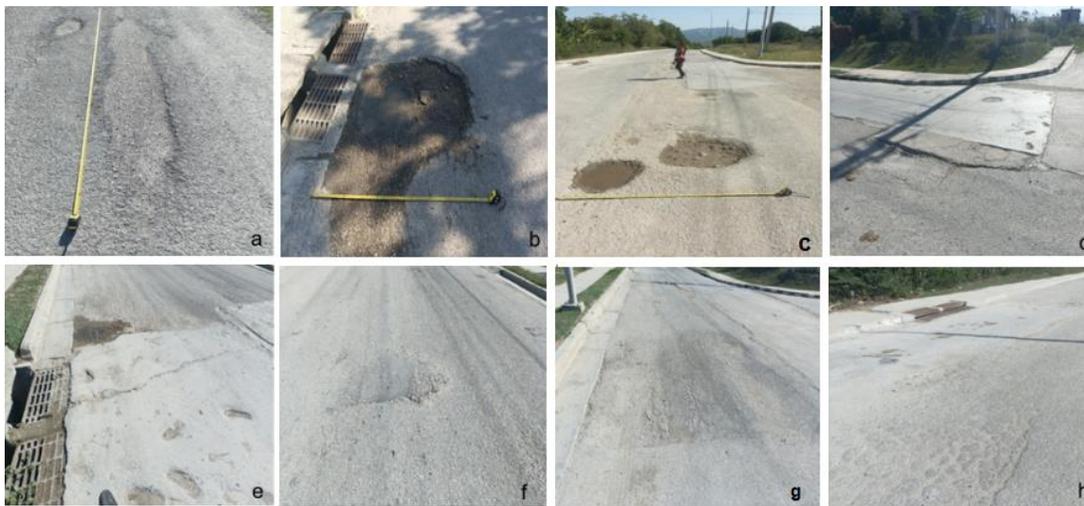
El levantamiento geológico arrojó que las principales lesiones observadas en la vía correspondían a huecos, grietas longitudinales y transversales, trabajos de parcheo, hundimientos, desprendimiento de agregados, ahuellamiento, piel de cocodrilo, abultamientos, agrietamientos y exudación (Figura 2 y 3). La mayoría de estas deficiencias se encontraban en zonas donde se habían hecho el emplazamiento de obras de acueducto y alcantarillado posteriores a la construcción del terraplén tecnificado del vial, lo cual provocó que en esas zonas la resistencia de dicho terraplén y su capacidad para lidiar con las aguas se vieran afectadas.

Figura 2. a) y b) c) Huecos. d) Parcheo, hundimiento. e) Parcheo, hueco y grieta transversal en losa de hormigón. f) Vertido de concreto en la vía, desprendimiento de agregados. g) Grietas longitudinales, parche de concreto y hundimiento. h) Piel de cocodrilo y parche.

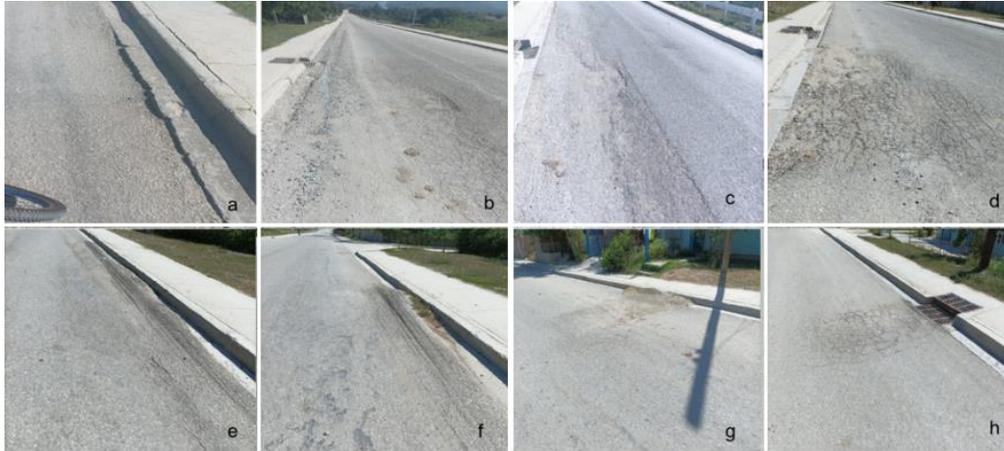
Figura 3. a) Hundimiento. b) Vertido de concreto en la vía, desprendimiento de agregados y huecos. c) Desprendimiento de agregados. d) Piel de cocodrilo. e) Abultamiento, hundimiento y ahuellamiento. f) Abultamiento, hundimiento ahuellamiento y exudación. g) Abultamiento y hundimiento. h) Agrietamiento en bloque.
