# Evaluación Ingeniero-geológica del Vial Salaíto, Santiago de Cuba

## Geological Engineer Evaluation of the Salaito Road, Santiago de Cuba

**Resumen:** Se evaluaron las causas geotécnicas del deterioro del vial Salaíto, acceso a la fábrica Cementos Moncada S.A. en Santiago de Cuba, una vía sometida a alto tránsito de cargas pesadas. Se realizó una revisión del estado del arte sobre el deterioro de viales y un análisis específico del vial, incluyendo las propiedades físico-mecánicas de los suelos de base y subbase. Se identificaron cinco litologías principales que contribuyen a problemas como hundimientos y agrietamientos, manifestándose en la capa asfáltica como piel de cocodrilo, hundimientos, grietas longitudinales y transversales, y ahuellamiento. Los resultados proporcionan una base sólida para implementar medidas correctivas y mejoras en el diseño y mantenimiento de la infraestructura vial.

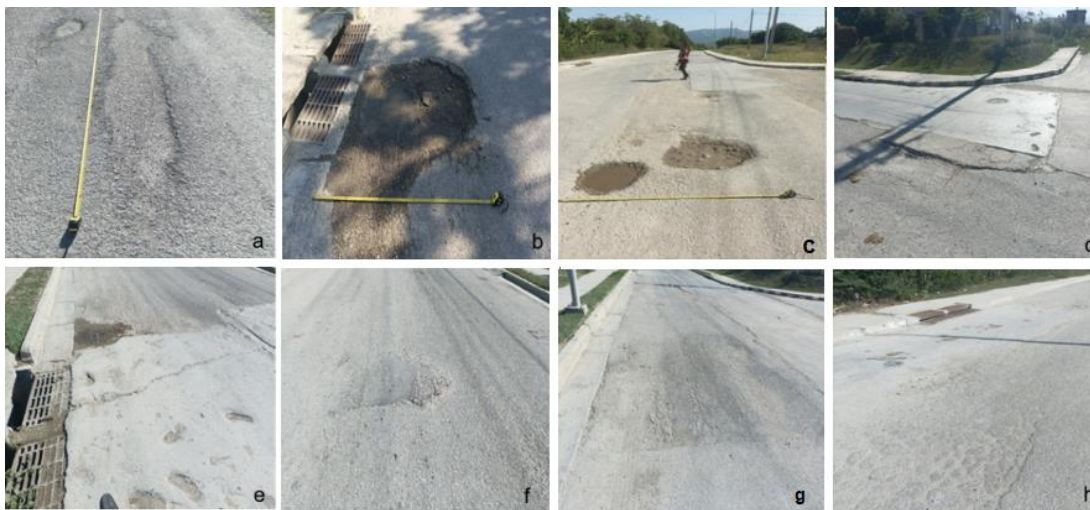
El levantamiento geológico arrojó que las principales lesiones observadas en la vía correspondían a huecos, grietas longitudinales y transversales, trabajos de parcheo, hundimientos, desprendimiento de agregados, ahuellamiento, piel de cocodrilo, abultamientos, agrietamientos y exudación (Figura 2 y 3). La mayoría de estas deficiencias se encontraban en zonas donde se habían hecho el emplazamiento de obras de acueducto y alcantarillado posteriores a la construcción del terraplén tecnificado del vial, lo cual provocó que en esas zonas la resistencia de dicho terraplén y su capacidad para lidiar con las aguas se vieran afectadas.

Figura 2. a) y b) c) Huecos. d) Parcheo, hundimiento. e) Parcheo, hueco y grieta transversal en losa de hormigón. f) Vertido de concreto en la vía, desprendimiento de agregados. g) Grietas longitudinales, parche de concreto y hundimiento. h) Piel de cocodrilo y parche.

El deterioro del vial Salaíto es resultado de una combinación de materiales inadecuados, alteraciones en la compactación del terraplén y la presencia de agua constante en el mismo.

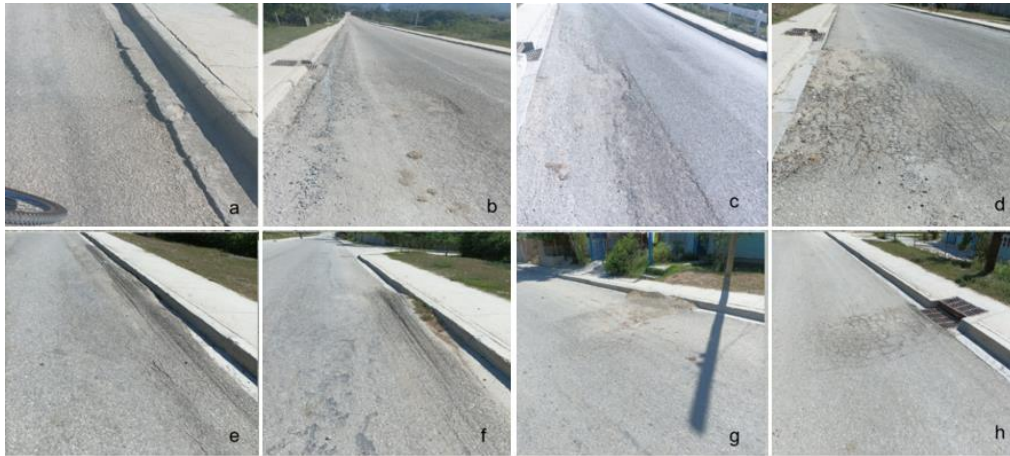
Figura 3. a) Hundimiento. b) Vertido de concreto en la vía, desprendimiento de agregados y huecos. c) Desprendimiento de agregados. d) Piel de cocodrilo. e) Abultamiento, hundimiento y ahuellamiento. f) Abultamiento, hundimiento ahuellamiento y exudación. g) Abultamiento y hundimiento. h) Agrietamiento en bloque.
