Evaluación de la vida remanente de recipientes a presión de Gas Licuado del Petróleo ubicados en zonas costeras

Assessment of the Remaining Life of Liquefied Petroleum Gas Pressure Vessels Located in Coastal Areas

El objetivo del trabajo es determinar la velocidad de corrosión y evaluar la vida remanente del recipiente número 4 de la batería de GLP del Hotel Brisas Guardalavaca (Holguín, Cuba), mediante inspección conforme a la norma API 510 (2022).

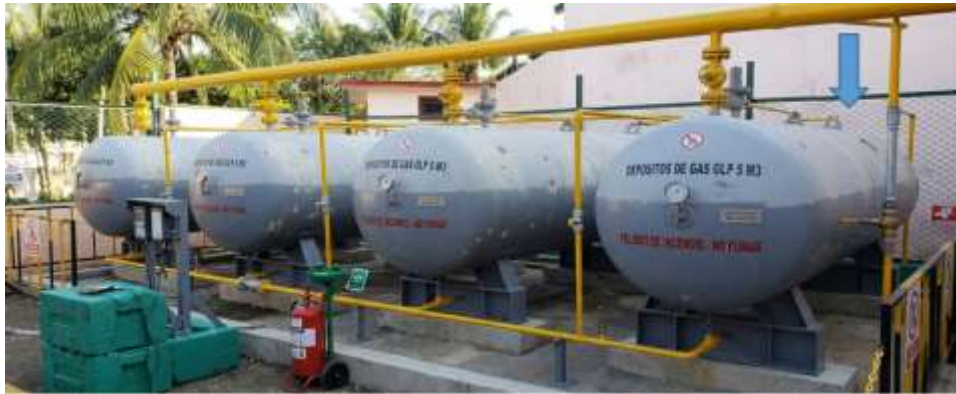
Figura 1. Vista general de la batería de recipientes de GLP del Hotel Brisas Guardalavaca, indicando la posición del recipiente 4.

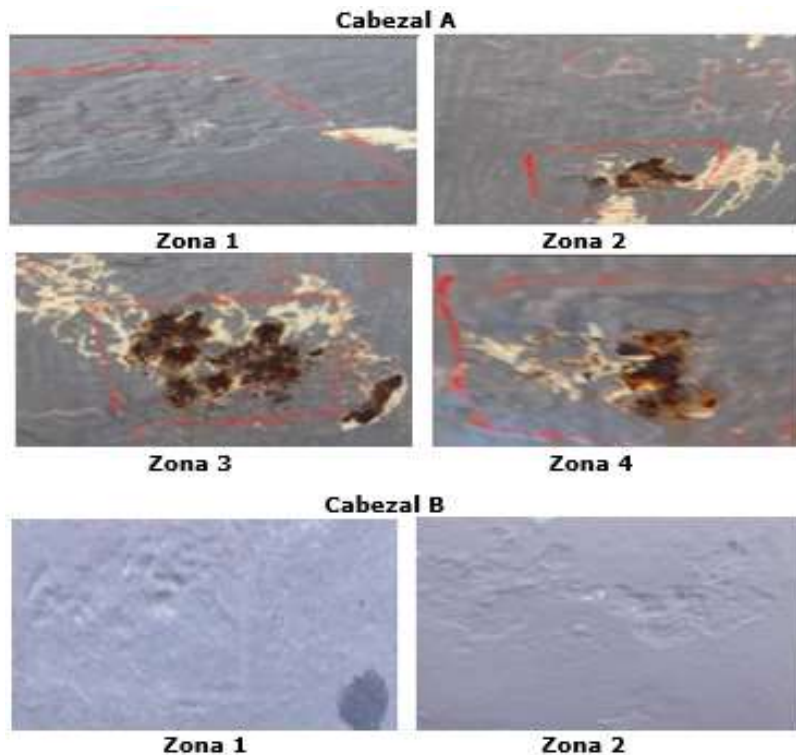
Derivado de las inspecciones realizadas, se identificaron daños en la parte exterior del recipiente, en el cuerpo cilíndrico, la base, la parte inferior del cuerpo, la superior y las tapas, en la tabla 2 se muestran las afectaciones en los cabezales (zonas de alta dispersión). La figura 4 muestra las zonas afectadas por corrosión en los cabezales A y B del recipiente 4, donde se identifican áreas específicas (Zonas 1-4) con presencia de *pitting* en la superficie exterior que posteriormente fueron seleccionadas para la medición detallada de espesores y profundidades de picaduras.

Figura 4. Evidencia de los daños en cabezales del recipiente.

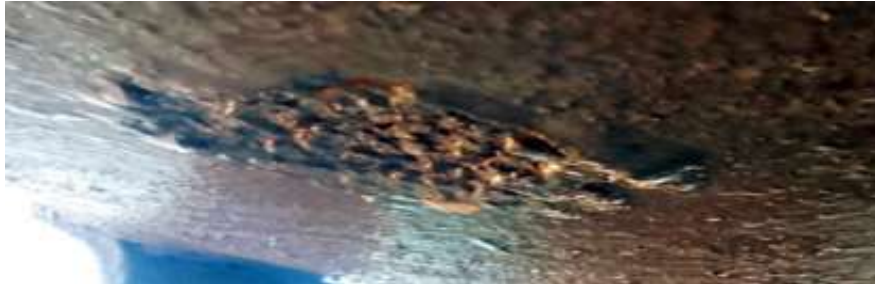
El tipo de daño identificado fue la corrosión por *pitting* (figura 5). Se observan picaduras de distinta morfología y tamaño que concentran la pérdida de material en puntos específicos y constituyen las zonas críticas consideradas en el análisis de velocidad de corrosión y vida remanente.

Figura 5. Área afectada por corrosión por *pitting*. (Parte inferior del recipiente).

Mantenimiento: Aplicar reparación local por soldadura en picaduras >2 mm de profundidad o recubrimiento epóxico en áreas con vida remanente <2 años, conforme API 510.

Retiro: Retirar preventivamente el recipiente 4 del servicio, sustituyéndolo por una unidad nueva o reparada en taller, dada su vida remanente crítica de 1 año y el riesgo de propagación en batería.

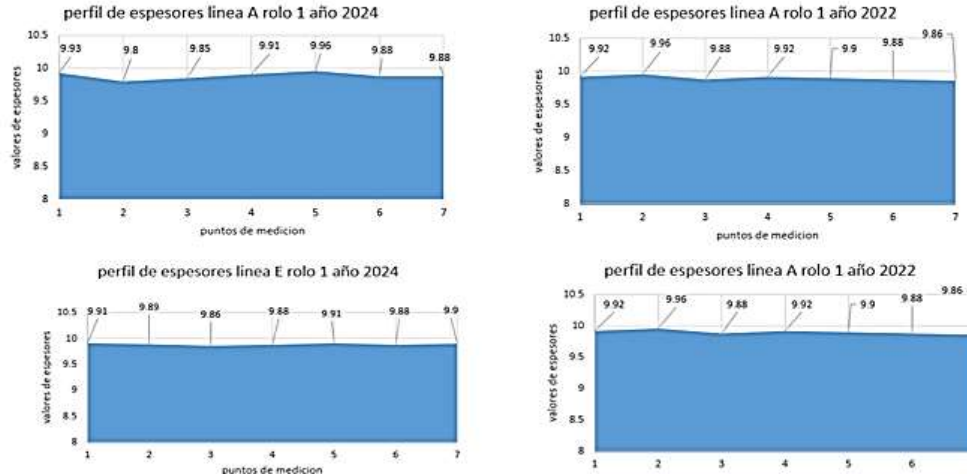
A partir de los valores de espesores tomados por ultrasonidos se obtuvieron los perfiles de espesores en forma de corte de la sección transversal de la pared del recipiente. La figura 6 muestra los perfiles de espesores medidos por ultrasonido en los distintos elementos del recipiente 4 (cabezales y virolas), donde se representan los valores mínimos registrados entre 2022 y 2024 a lo largo de la sección transversal de la pared, mostrando la distribución espacial de la pérdida de espesor en la superficie exterior.

Figura 6. Perfiles de espesores medidos por ultrasonido.
