Evaluación de la vida remanente de recipientes a presión de Gas Licuado del Petróleo ubicados en zonas costeras

Assessment of the Remaining Life of Liquefied Petroleum Gas Pressure Vessels Located in Coastal Areas

El objetivo del trabajo es determinar la velocidad de corrosión y evaluar la vida remanente del recipiente número 4 de la batería de GLP del Hotel Brisas Guardalavaca (Holguín, Cuba), mediante inspección conforme a la norma API 510 (2022).

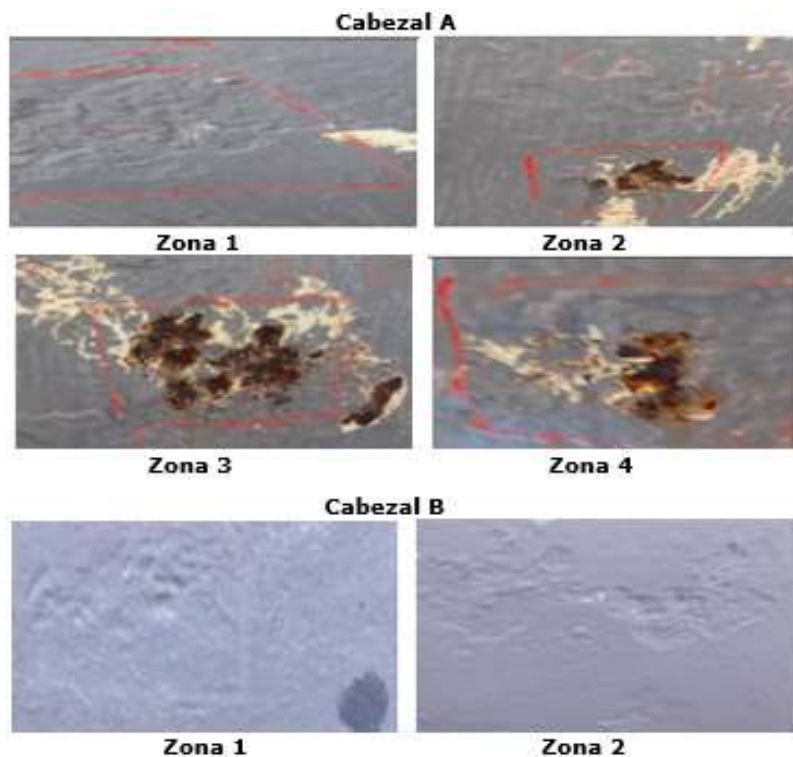
Derivado de las inspecciones realizadas, se identificaron daños en la parte exterior del recipiente, en el cuerpo cilíndrico, la base, la parte inferior del cuerpo, la superior y las tapas, en la tabla 2 se muestran las afectaciones en los cabezales (zonas de alta dispersión). La figura 4 muestra las zonas afectadas por corrosión en los cabezales A y B del recipiente 4, donde se identifican áreas específicas (Zonas 1-4) con presencia de *pitting* en la superficie exterior que posteriormente fueron seleccionadas para la medición detallada de espesores y profundidades de picaduras.

Figura 4. Evidencia de los daños en cabezales del recipiente.

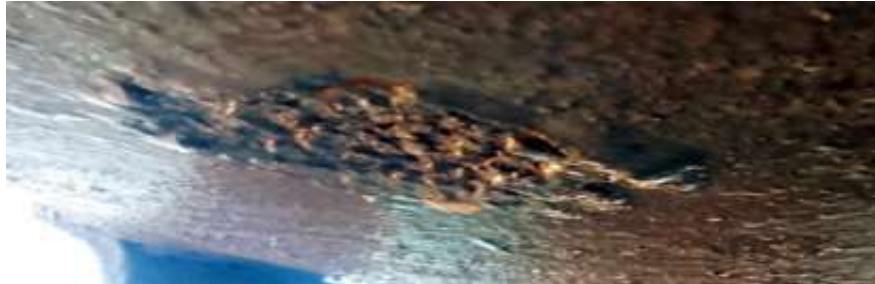
El tipo de daño identificado fue la corrosión por *pitting* (figura 5). Se observan picaduras de distinta morfología y tamaño que concentran la pérdida de material en puntos específicos y constituyen las zonas críticas consideradas en el análisis de velocidad de corrosión y vida remanente.

Figura 5. Área afectada por corrosión por *pitting*. (Parte inferior del recipiente).

Mantenimiento: Aplicar reparación local por soldadura en picaduras >2 mm de profundidad o recubrimiento epóxido en áreas con vida remanente <2 años, conforme API 510.

Retiro: Retirar preventivamente el recipiente 4 del servicio, sustituyéndolo por una unidad nueva o reparada en taller, dada su vida remanente crítica de 1 año y el riesgo de propagación en batería.
