Metodología para solución de fallas en los generadores HYUNDAI de la Empresa Termoeléctrica de Felton

Yasmani Gutiérrez Moraga

Instituto Superior Minero Metalúrgico (Cuba).

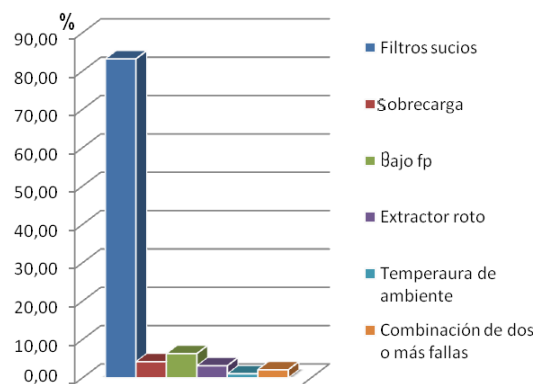
Figura 1. Altas temperaturas en los devanados de los generadores.

En la Figura 1 se muestran las diferentes causas de la falla por alta temperatura en los devanados y el porcentaje que representa cada una de ella. Se puede apreciar que el mayor por ciento está representado por los filtros sucios con 83,2%. Esta causa está influenciada por la baja altura de las chimeneas de los grupos, es decir los gases salen

a la atmósfera y un gran porcentaje de ellos retorna a través de extractores encargados del enfriamiento interno de la nave donde se encuentran estos generadores. El contenido de cenizas, carbonillas y ácidos resultantes de la combustión se introduce en estos filtros provocando el deterioro inmediato de los mismos y la taponamiento de los poros disminuyendo, así, el flujo de entrada de aire a los devanados que, como consecuencia, aumenta la temperatura.

La sobrecarga es otro de los factores que influye en las altas temperaturas del generador con un 4,21%, al aumentar la carga, a su vez se incrementa también la corriente hasta su valor máximo trayendo consigo el aumento de la temperatura en los devanados del generador en gran medida.

El bajo factor de potencia representa 6,32% que en algunas ocasiones se debe a una nueva estrategia que está llevando a cabo el país para aumentar la potencia reactiva en las líneas de transmisión a través de los grupos electrógenos, lo cual provoca el aumento de la corriente del generador, disipando todo ese calor dentro de la máquina y provocando la falla.

El extractor con un 3,16% en la ocurrencia de las fallas es el encargado de sacar el aire caliente que se produce en el interior del generador, cuando el flujo de aire es muy caliente este no puede extraer toda la masa de aire caliente existente, evidentemente cuando se avería el motor o le falla el aislamiento, provoca la alta temperatura en el interior de la máquina.

Otra de las causas del calentamiento en los devanados del generador son las altas temperaturas del medio ambiente que representa el 1,05% de las fallas. El aire caliente es succionado a la nave donde se encuentran emplazados estos generadores y promedia su temperatura con la existente en la nave, superior a los 50 °C.

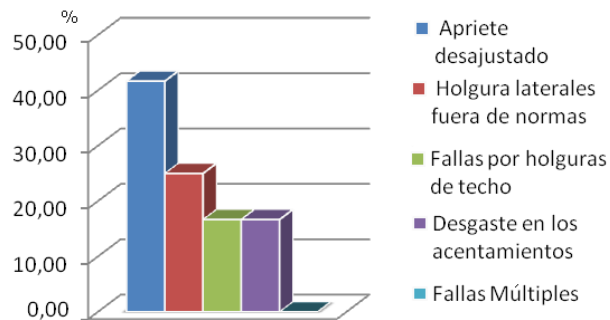
En la figura 2 se muestra las diferentes causas por las que ocurren las altas temperaturas en los devanados de los generadores.

Figura 2. Altas temperaturas en las chumaceras de los generadores.

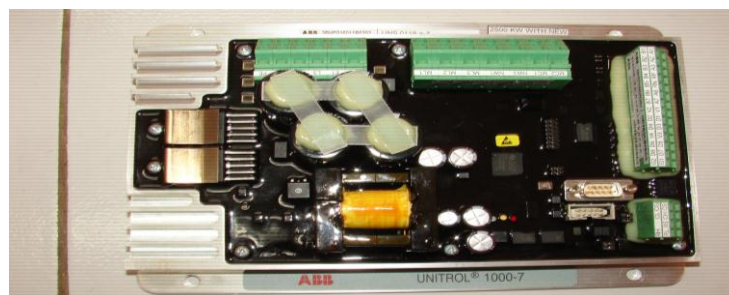
La principal causa de fallas en la excitación en los generadores (61,5%) se debe a problemas en los reguladores de voltaje (AVR). Sus componentes electrónicos están en una base metálica sobre una placa sellada (figura 3), lo que imposibilita cambiar o determinar el componente que se ha dañado y reparar la placa, por lo que hay que sustituir el regulador íntegramente. Los componentes del rectificador de excitación, principalmente los varistores cuando se abren, dejan desprotegidos el circuito de rectificación y cualquier variación en el voltaje de la excitación provoca una variación en el voltaje del generador que se va de los rangos de regulación del AVR, hasta que este no puede regular estas variaciones.

Figura 3. Regulador Automático de Voltaje (AVR).

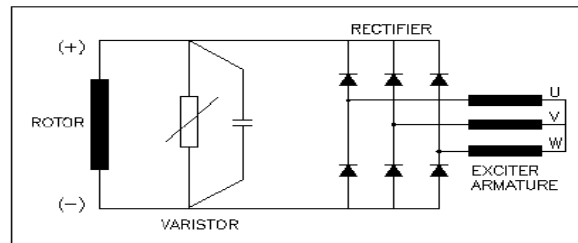
Los puentes de diodos representa el 15,4% de las fallas (figura 4) al estar expuestos a las altas temperaturas (60–140 °C) que se crea dentro del generador. Otro de los

factores que influye en su ruptura son las variaciones de corriente y de voltaje. Las vibraciones en la máquina provoca los falsos contactos en los terminales y el calentamiento.

Figura 4. Circuito de Excitación del generador.

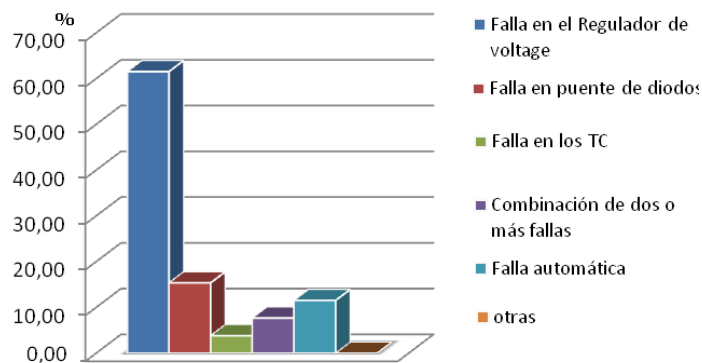
Los transformadores de corriente (TC) son los encargados de transformar la corriente del generador a una corriente permisible para que los instrumentos de medición la persivan, constituyendo el 3,85% de las fallas. Los casos reportados, muestran apertura de los conductores por calentamiento, así como flejedad en los terminales provocando falso contacto, este último a causa de las vibraciones.

La combinación de fallas ocurrencia de dos o más fallas en un mismo equipo o circuito, representa el 7,69%de fallas.

Fallas automáticas son las provenientes de los circuitos de control automáticos. Se evidencian en las tarjetas fallidas de los Controladores Lógicos Programables (PLC), o por la ausencia de energía de corriente directa (dc) por la apertura de alguno de los circuitos de control debido a los relés auxiliares.

En la figura 5 se muestran los tipos de fallas en la excitación.

Figura 5. Fallas en la excitación de los generadores.

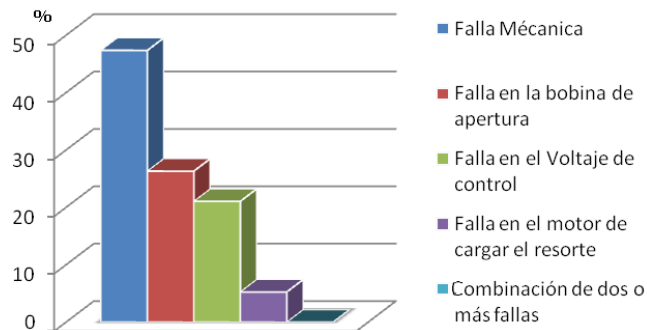
La principal causa de ruptura en los interruptores está relacionada con sus partes mecánicas, debido a un sistema de resortes o muelles que por la gran cantidad de operaciones de cierre y apertura pierden su resistencia mecánica. Esta falla representa el 47,37%.

Figura. 6 Fallas en los interruptores de los generadores.

Otro factor determinante lo constituyen las bobinas de los interruptores que representan un 26,34% de las fallas. Debido a la apertura o falso contacto en los terminales la bobina deja de liberar un resorte que lleva el brazo mecánico de cierre y apertura en el interruptor.

Las fallas por causas del voltaje de control en los interruptores representan el 21,06%. Están dadas por un mal funcionamiento en las llaves de control, conductor averiado o falso contacto. Al producirse cualquiera de estas interrupciones queda fuera de servicio el circuito de control.

Otra de las causas raíces de las fallas de los interruptores está en el motor que carga el resorte con un 5,26%, por lo general está dada por el desgaste en los rodamientos o por rupturas en el acople por un pasador del resorte el cual al estirar y encoger tan reiteradas veces pierde sus propiedades mecánicas, se parte y el motor se queda funcionando continuamente.

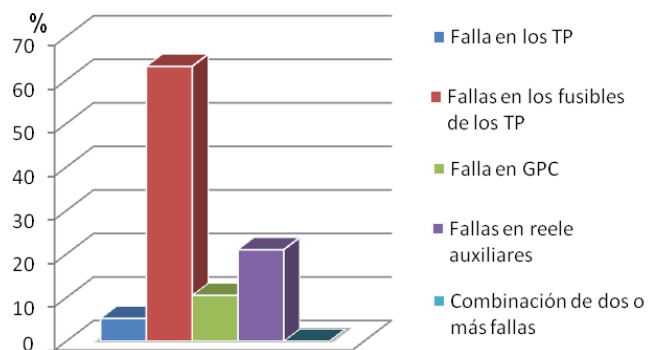
En la figura 7 se aprecian las fallas en las mediciones de las variables eléctricas. Durante los años de explotación de estas máquinas solo ha ocurrido una falla en los transformadores potenciales (TP) con un 5,26% de ocurrencia y se debe a la apertura en el devanado por la parte de alta del transformador.

Las fallas en los fusibles de los TP es de un 63,16%, está dada a las variaciones de los parámetros que hace que estos dispositivos semiconductores se abran a la corriente máxima de un ampere.

Figura. 7 Fallas en las mediciones de los generadores.

Los controladores de generadores en paralelo (GPC) con una ocurrencia de 10,53%, son instrumentos encargados de las visualizaciones y el control de todas las mediciones del generador, así como de su sincronización. Las fallas se deben a la conexión de la interface (equipo-display) y a las altas temperaturas en los locales donde están instalados.

Los relés auxiliares, encargados de las protecciones de equipos e instrumentos, representan un 21,06% en la ocurrencia de estas fallas. Otra de las causas para su deterioro son las altas temperaturas en los locales donde están los paneles automáticos.
