## **Influencia de la pulpa lixiviada sobre el desgaste de una aleación del tipo Hastelloy C 276**

## Leach slurry effects on Hastelloy C 276 alloy wear

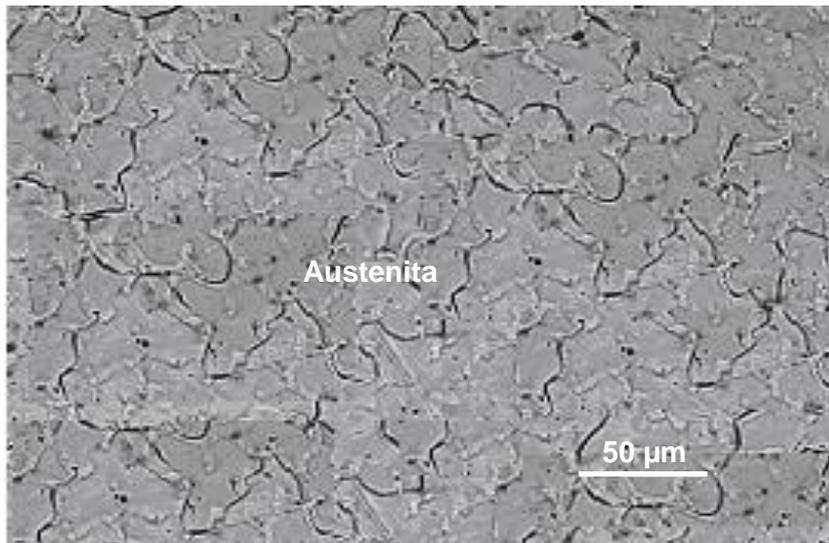
Figura 1. Estructura metalográfica de la aleación.

La micrografía observada corresponde con la de la aleación, presenta una estructura completamente austenítica, se distinguen las líneas de los límites de los granos, que es el sitio donde la fractura progresa alrededor de los carburos secundarios presentes en la estructura, siendo los mismos perjudiciales para la tenacidad. Los iones cloruros, las partículas abrasivas y la composición química del fluido atacan esta estructura dejándola susceptible, con defectos de distintos tipos.

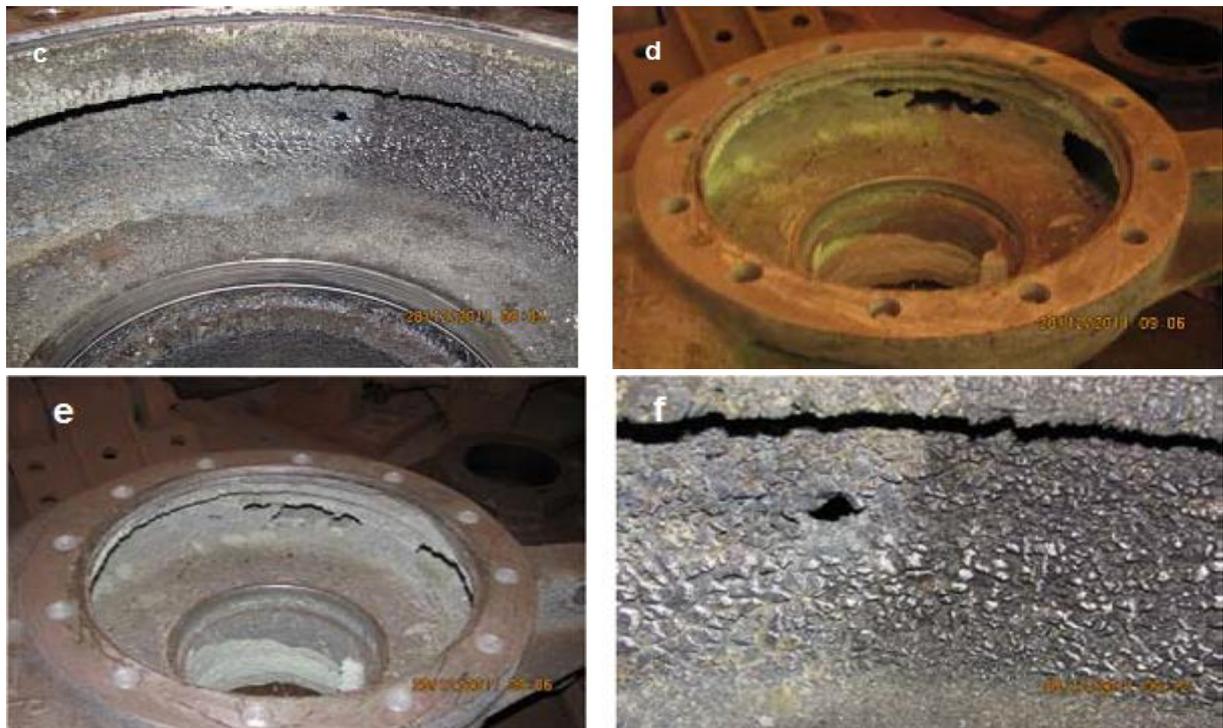
La existencia de tensiones provoca la aparición de grietas superficiales que crecen, desde el interior, en virtud de mecanismos de fatiga promovidos por las tensiones mecánicas; al mismo tiempo inducen el desgaste acelerado de la superficie en el cuerpo de la bomba, fundamentalmente en la voluta. La Figura 2 (c-f) muestra el fenómeno de fatiga térmica por acumulación de deformación plástica como consecuencia de estos cambios de temperatura.

En las figuras observadas existe un ataque generalizado como consecuencia del efecto de la pulpa. La corrosión provoca una amplia zona atacada por las picaduras en la zona de contacto e, incluso, en aquellas en las que no existe contacto entre los cuerpos.

En la zona donde tiene lugar el contacto entre la pulpa y la voluta la afectación es más severa, como resultado de los procesos de desgaste, de cavidades y surcos producto de una adhesión profunda.

Figura 2. Efecto de la concentración de la pulpa en el cuerpo de la bomba.

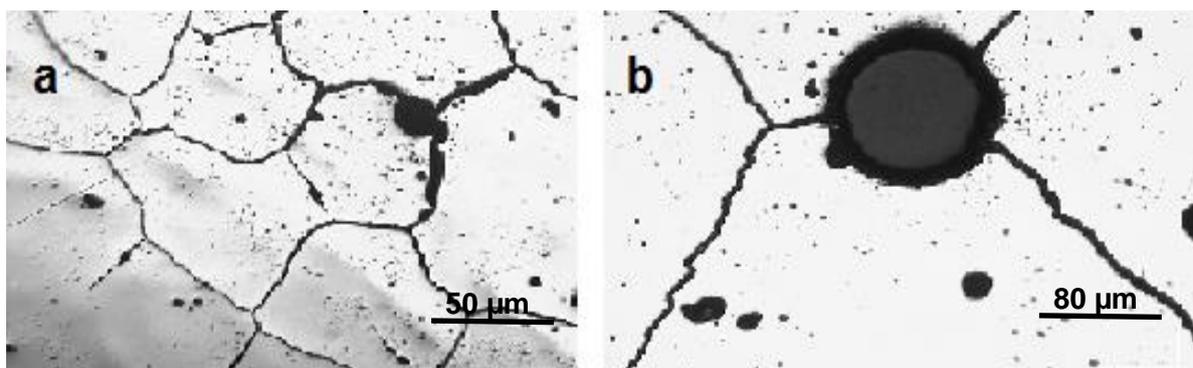
Figura 3. Comportamiento microestructural del cuerpo de la voluta.

En la microestructura obtenida en la muestra del cuerpo de la voluta se observa que el material abrasivo de la pulpa lixiviada y la acción de los iones cloruros han dañado la red cristalina y ha provocado corrosión intercrystalina en los bordes de granos.

A diferencia de la estructura inicial (Figura 1), donde el contorno de los granos es rectilíneo y compacto, aquí existe una discontinuidad en la

estructura provocada por defectos internos y por la destrucción de la capa pasiva que se forman en estos aceros austeníticos.

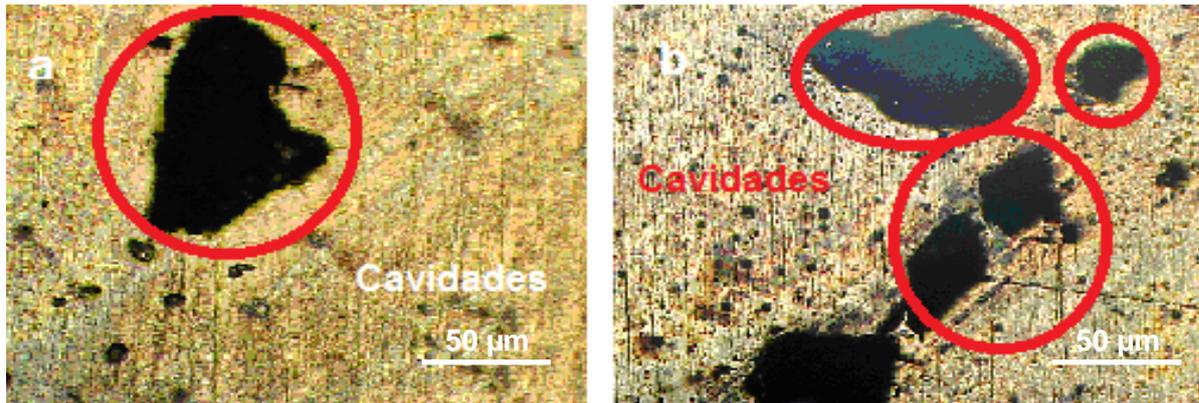
Los defectos que se muestran en la Figura 4 (a y b) corresponden a microestructuras obtenida en diferentes partes del cuerpo de la voluta.

Figura 4. Cavidades en el interior de la voluta.

Las cavidades originadas en el interior del cuerpo se deben a la variación de tensiones en las capas superficiales, lo que trae como consecuencia la aparición de fatiga superficial, similar a la rotura por fatiga volumétrica de los cuerpos sólidos.

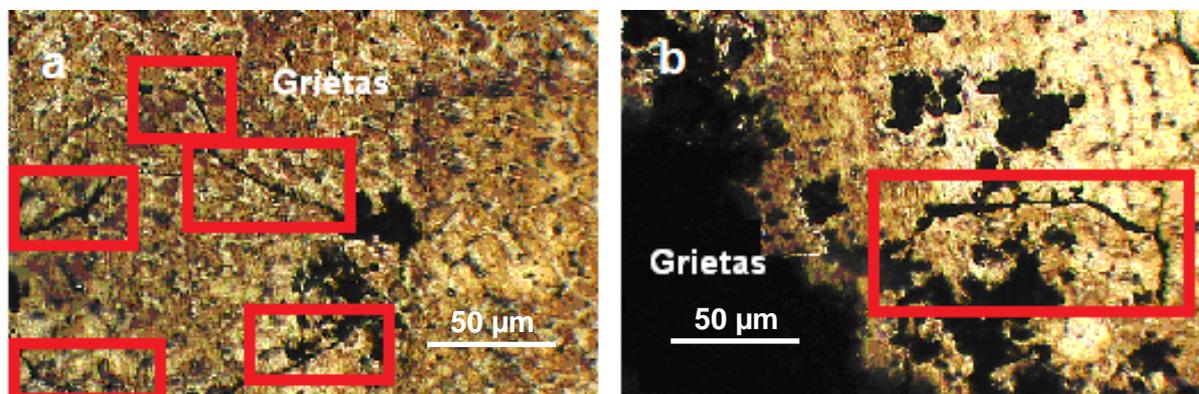
Figura 5. Grietas intercristalinas en el cuerpo de la voluta.

Las microestructuras mostradas en la Figura 5 corresponden a la parte superior del cuerpo de la voluta. Aquí se aprecia otro defecto en el material,

considerado como uno de los más peligrosos: las grietas, que al propagarse en toda la superficie invalidan el equipo para el uso.

Este mecanismo básico de fatiga superficial es el resultado de fisuras iniciadas dentro de la masa del material. Las grietas superficiales se deben a las grandes tensiones de contacto que producen la fatiga de las capas superficiales o a defectos superficiales del proceso de elaboración mecánica o de montaje. La fatiga que se origina desde una grieta subsuperficial ocurre debido a una alta concentración de tensiones en puntos o planos defectuosos; esta grieta se propaga paralela a la superficie hasta brotar en la misma, aspecto que ha sido reportado por Fewell, Mitchell y Priest (2000) y Almeida, Ribeiro y Le-May (2003).

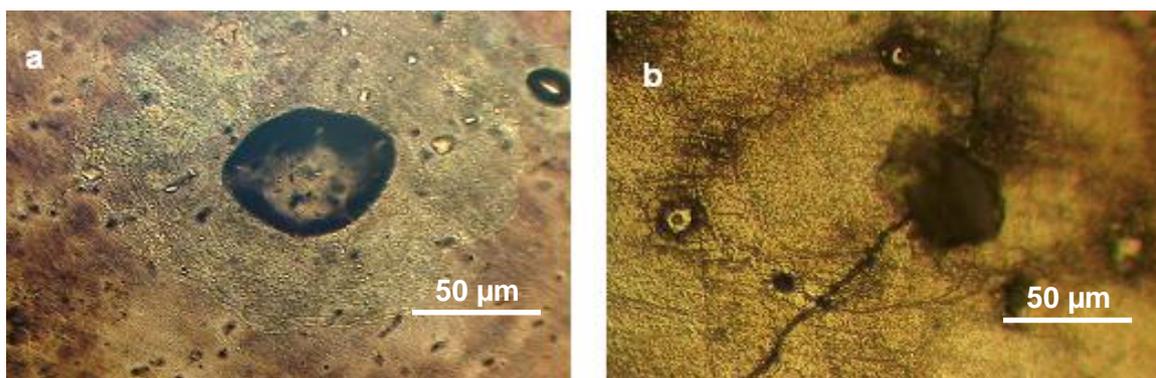
Como consecuencia de las características del fluido que circula por la línea de tubería ocurre la erosión del material debido a la existencia de partículas abrasivas. La Figura 6 evidencia el desgaste erosivo.

Figura 6. Desgaste por erosión.

Los principales factores que ocasionan desgaste por erosión son la velocidad y el bajo impacto, cuando el movimiento es paralelo a la superficie. Por lo general este desgaste depende de la dureza de las partículas y en muchas ocasiones también de los filos que estas presentan. Las partículas abrasivas pueden estar suspendidas o conducidas por un fluido (agua o aire) o pueden fluir por su propio peso (canal de arena).

A diferencia de la abrasión, en la erosión el elemento abrasivo (en este caso la gravilla) es proyectado por la pulpa contra la superficie del material y de esa manera parte de la energía cinética es absorbida por la pieza, causando deformación elástica o remanente de esta en función del grado de tenacidad del metal y la otra es absorbida por el abrasivo, ya sea como velocidad de rebote o energía que lleva a la partícula a fracturarse.

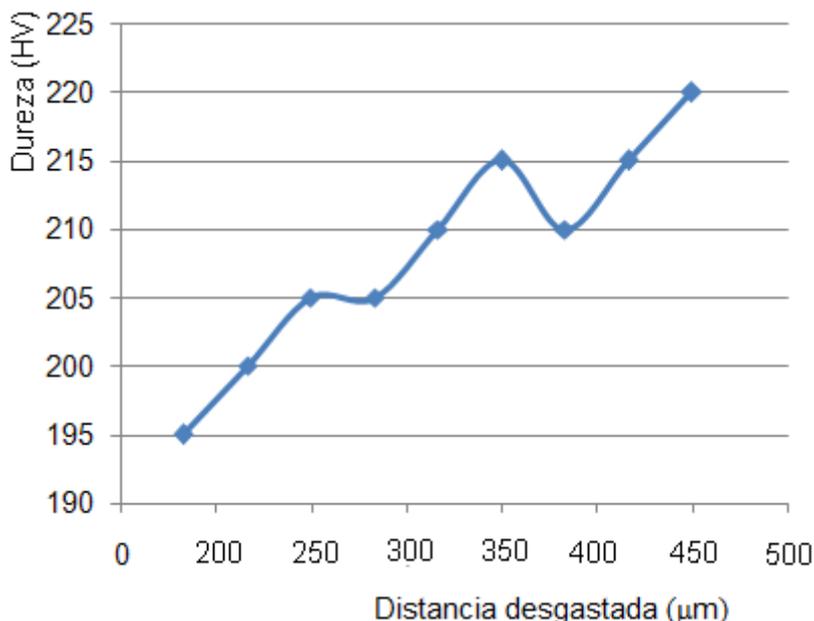
Figura 7. Perfiles de microdureza para las zonas desgastadas.

En las mediciones de microdureza se observaron variaciones en las diferentes zonas con una tendencia al incremento de la dureza en la superficie de la aleación Hastelloy C 276 que, aunque se desgasta producto del deslizamiento de las partículas abrasivas, a la vez se endurece por el fenómeno de la acritud.

Esta variación, presumiblemente, puede estar asociada a la resistencia que ofrece la capa pasivadora del cromo durante la fricción deslizante en las deformaciones en esta zona de contacto. Vale decir que el deslizamiento de la pulpa sobre el material provoca el efecto de la deformación plástica, manifestándose el mecanismo de endurecimiento por deformación.
