Endurecimiento por rodadura de pasadores de esteras en equipos mineros

Dayanis Alcántara Borges
Tomás Fernández Columbié
Isnel Rodríguez González

Track pin hardening due to rolling movement in mining equipment

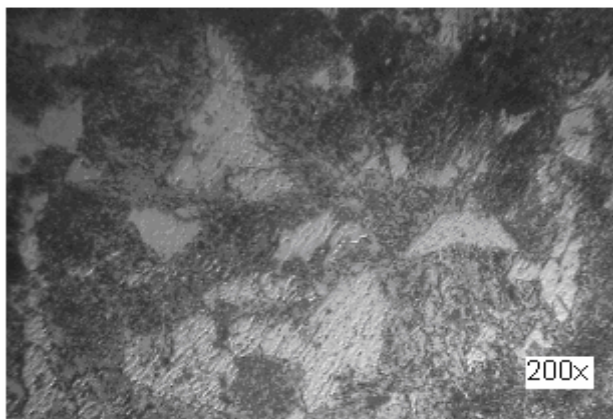
La Figura 1 corresponde a la muestra patrón, compuesta por una estructura bifásica de perlita más ferrita, típica de acero de medio contenido de carbono sin tratamiento térmico. Los granos se presentan equiaxiales, distribuidos aleatoriamente, sin deformación.

Figura 1. Corte transversal del pasador sin tratamiento térmico.

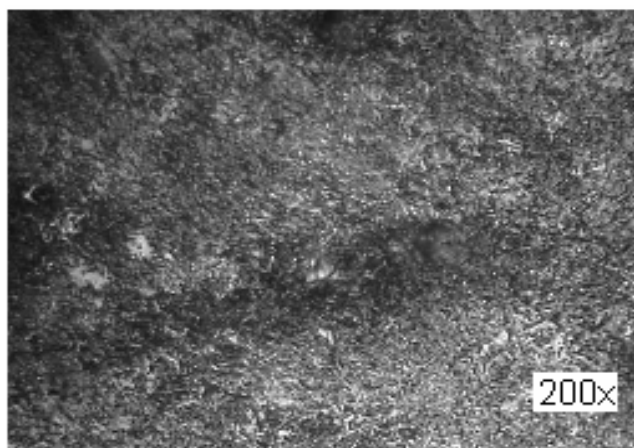
La Figura 2 muestra la microestructura del pasador tratado térmicamente, pero sin deformar; se corresponde con la martensita más austenita residual, obtenida por calentamiento a una temperatura de 850 °C y enfriada luego más o menos rápidamente en agua. La estructura se presenta con granos homogéneos, conformada por una solución sólida sobresaturada de carbono o carburo de hierro en ferrita derivada del enfriamiento rápido.

Figura 2. Corte transversal en la superficie del pasador tratado térmicamente.

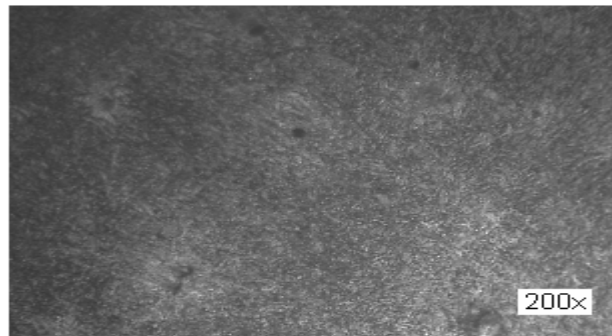
Cuando un acero es templado, la formación de martensita le proporciona alta dureza y baja tenacidad, lo que propicia que sea muy frágil. Por otro lado, la transformación austenita-martensita introduce en el material esfuerzos que pueden generar fractura. Los fenómenos de fricción y desgaste provocan deformación en la red cristalina (Figura 3).

Figura 3. Corte transversal en la superficie del pasador tratado térmicamente y deformado en frío.

El pasador desgastado y deformado (Figura 3) exhibe una estructura martensítica deformada, ocasionada por el proceso al que está expuesto el pasador como consecuencia de la carga de trabajo y de la fricción del par tribológico. A nivel microestructural se manifiesta un aumento de la densidad de las dislocaciones, activando las fuentes que generan dislocaciones Frank-Red y la formación de celdas de subgranos.

La estructura martensítica deformada es de granos más finos, los que disminuyen su espesor según se incrementa la profundidad desde la superficie hacia el núcleo. Esta estructura tiene su origen en los procesos de deformación al que se somete la superficie del pasador durante las operaciones de minado, lo que provoca una disminución en el tamaño de los granos y la aparición ocasional de bloques de mosaico que permiten delimitar una zona de la otra.

La consecuencia negativa que produce el desgaste del pasador conlleva a su vez un efecto positivo adicional de dureza después de un largo tiempo de servicio, lo que pudiera aprovecharse como alternativa de tratamiento superficial para prolongar la vida útil de los pasadores; como se pudo observar, en las estructuras analizadas existe mayor compactación de los granos debida a la acritud.
