## Estabilización de taludes en el río Portoviejo, Ecuador

## Slope stabilization in Portoviejo river, Ecuador

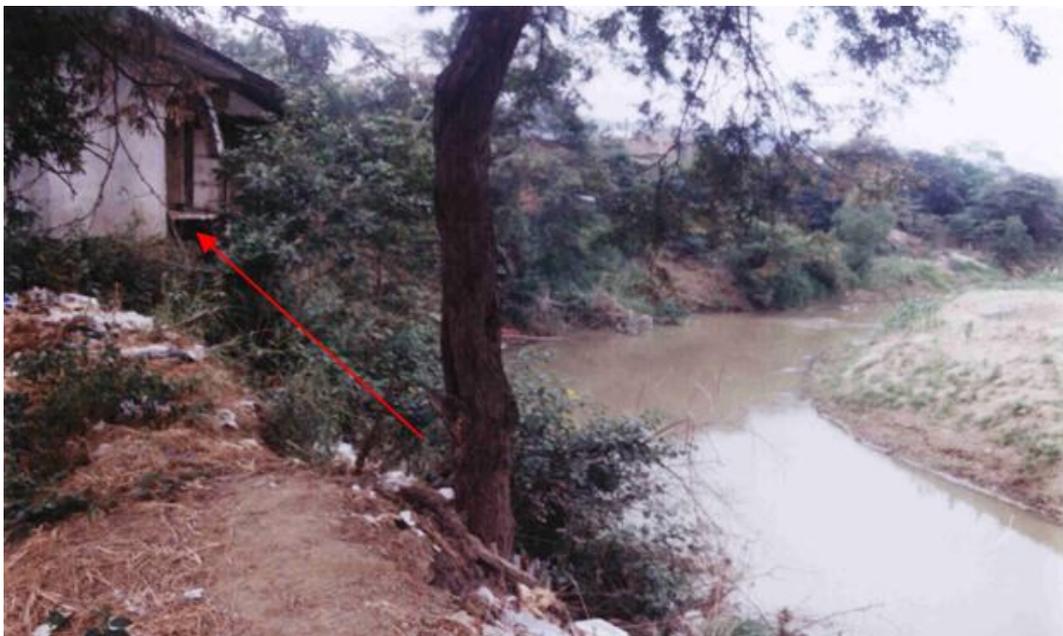
El río Portoviejo atraviesa la ciudad del mismo nombre en la provincia de Manabí, Ecuador. En su margen más alta se asientan viviendas y otras construcciones (Figura 1) que han sido visiblemente dañadas por los deslizamientos y desprendimientos ocurridos en el talud.

Figura 1. Vivienda afectada por la erosión del río.

La inestabilidad del talud se asocia a la escasa cohesión de los materiales componentes, representados fundamentalmente por limos y arenas finas poco o medianamente consolidadas, y a la existencia de lentes de arcillas que al saturarse pierden su cohesión aparente (Chávez-Moncayo, 2002b). El proceso de falla de los taludes se agrava y acelera por la erosión de parte de las capas protectoras de limo y arena fina que rodean las arcillas.

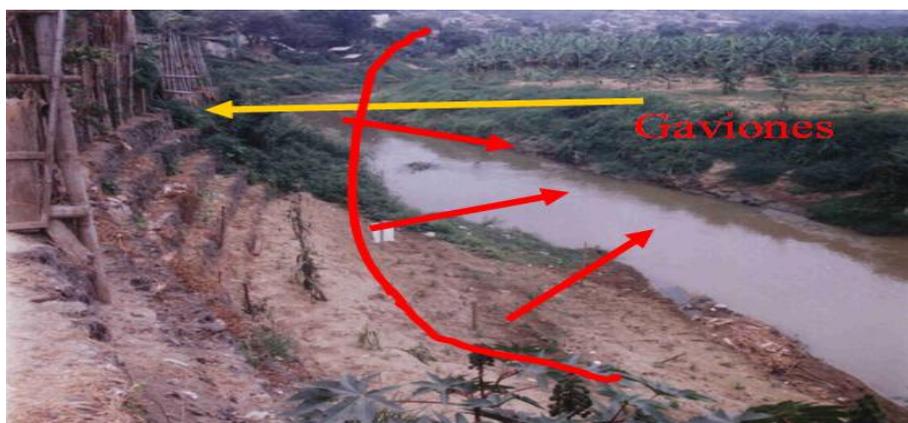
Desde finales de la década de los 90 del siglo pasado, han sido implementadas por la Municipalidad de Portoviejo varias soluciones de estabilización, entre ellas, la construcción de muros de gaviones y muros de enrocados (Figuras 2 y 3), que al provocar el estrechamiento del cauce aceleraron el proceso erosivo por lo que no resultaron eficaces, quedando el problema de estabilización del talud sin solución.

Figura 2. Colocación de gaviones para estabilizar el talud.

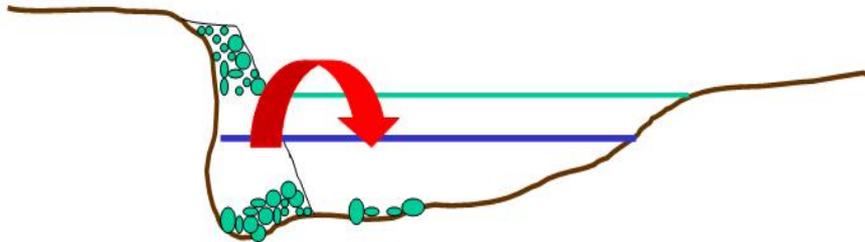
Figura 3. Enrocado. Observe cómo se reduce el área de flujo.

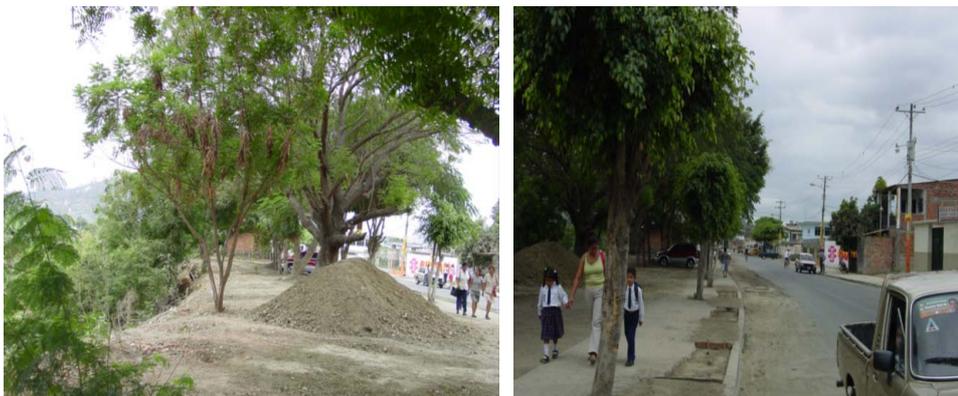
Desde que la solución fue aplicada en el año 2003 hasta la fecha no han existido manifestaciones de pérdida de estabilidad en los taludes por los efectos de la erosión, la pantalla no ha quedado expuesta, por lo que se puede esperar que la acción de grandes avenidas no produzca nuevas afectaciones, teniendo en cuenta que la pantalla conformada por inyecciones, estrechamente ligadas al resto de la masa del suelo, constituye un cuerpo único.

Figura 5. Talud presentado en la foto de la Figura 1 después de aplicada la solución de estabilización.

La solución de estabilización aplicada incrementó las características de resistencia de los materiales que conforman los taludes, aumentando su resistencia frente a los procesos

erosivos (Figura 5). Además, le propició a la estructura interna del talud un mayor confinamiento, lo que aumentó su estabilidad. Esta solución es una variante que toma las mejores cualidades del método de inyección de lechadas de cemento, con las ventajas del método de inca de pilotes; sus resultados muestran que constituye una alternativa eficaz para la estabilización de taludes en cauces erosionados.
