Evaluación del riesgo por inundación en la comunidad Pradera Alta, municipio Maracaibo, Venezuela

Flood Risk Assessment in the Community of Pradera Alta, Municipality of Maracaibo, Venezuela

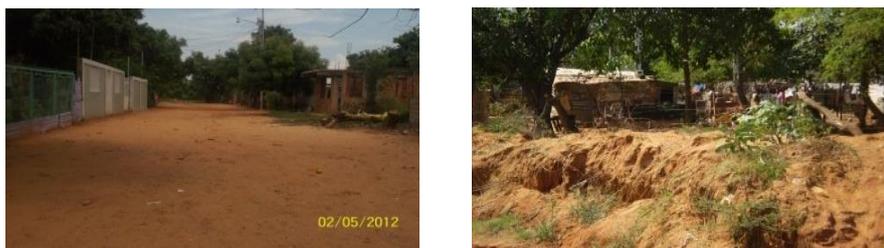
Geomorfológico: la superficie ocupada por la comunidad se caracteriza por presentar pendientes muy bajas, que a su vez se encuentran ubicadas a lo largo de las líneas de drenaje (Figura 1)

Figura 1. Fotos de áreas planas de la zona de estudio y socavamiento en el sitio.

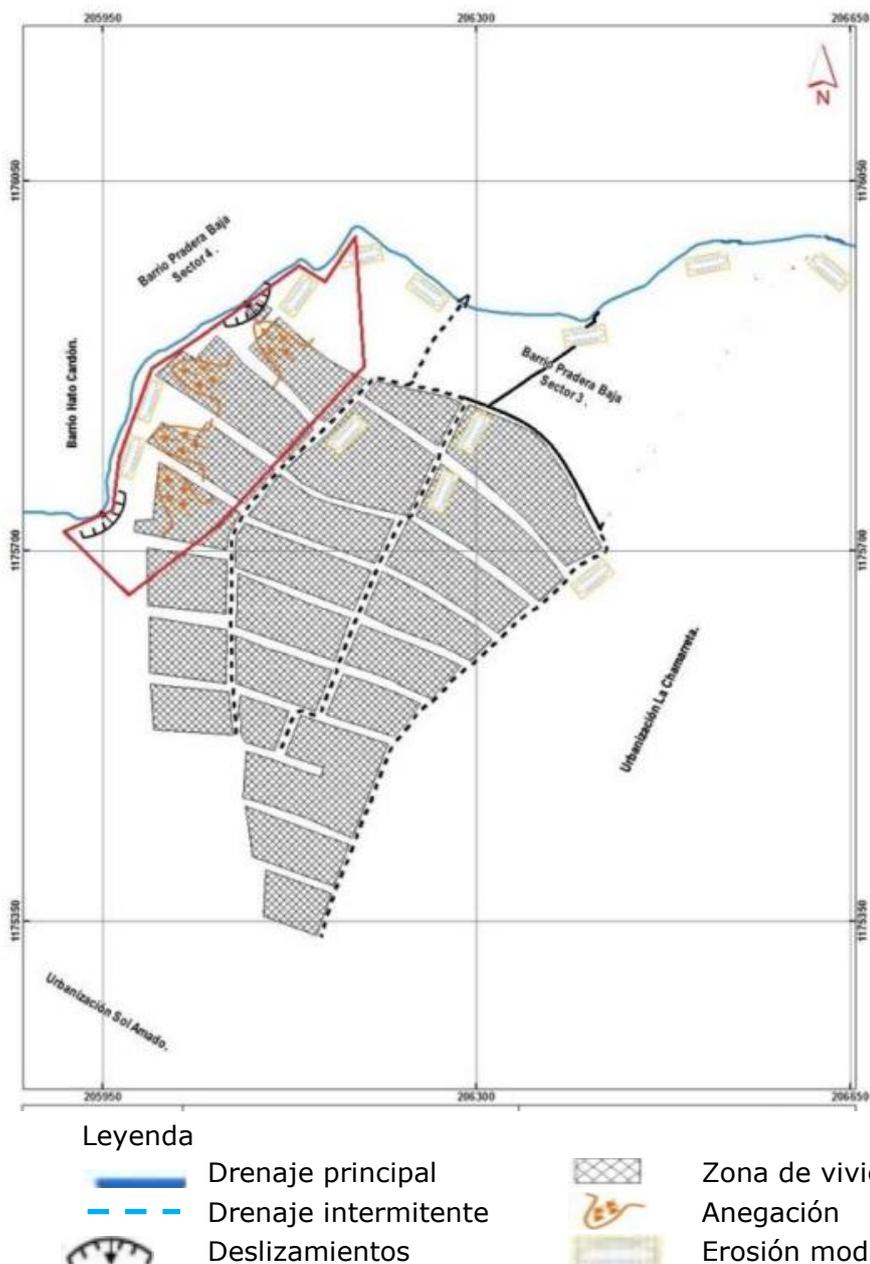
Figura 2. Esquema geomorfológico.

Los aspectos geomorfológicos destacan áreas de socavamiento o erosión moderada, llanuras de inundaciones, escurrimiento difuso o superficial, surcos, pequeños deslizamientos y áreas anegadizas, todos ellos representados en el esquema geomorfológico (Figura 2).

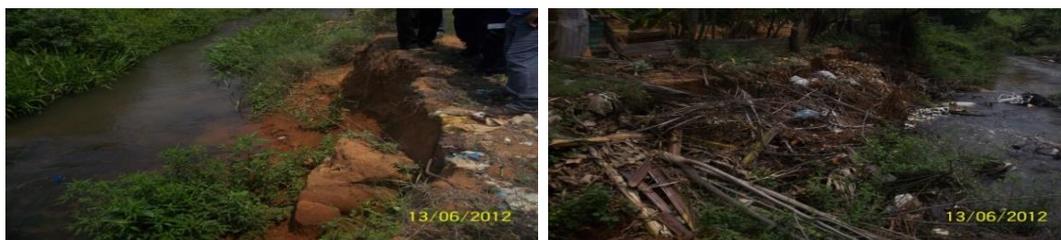
Geológico: los terrenos sobre los cuales se asienta la comunidad están compuestos por depósitos heterogéneos no consolidados, muy erosionables por los flujos torrenciales (Figura 3)

Figura 3. Suelo heterogéneo no consolidado.

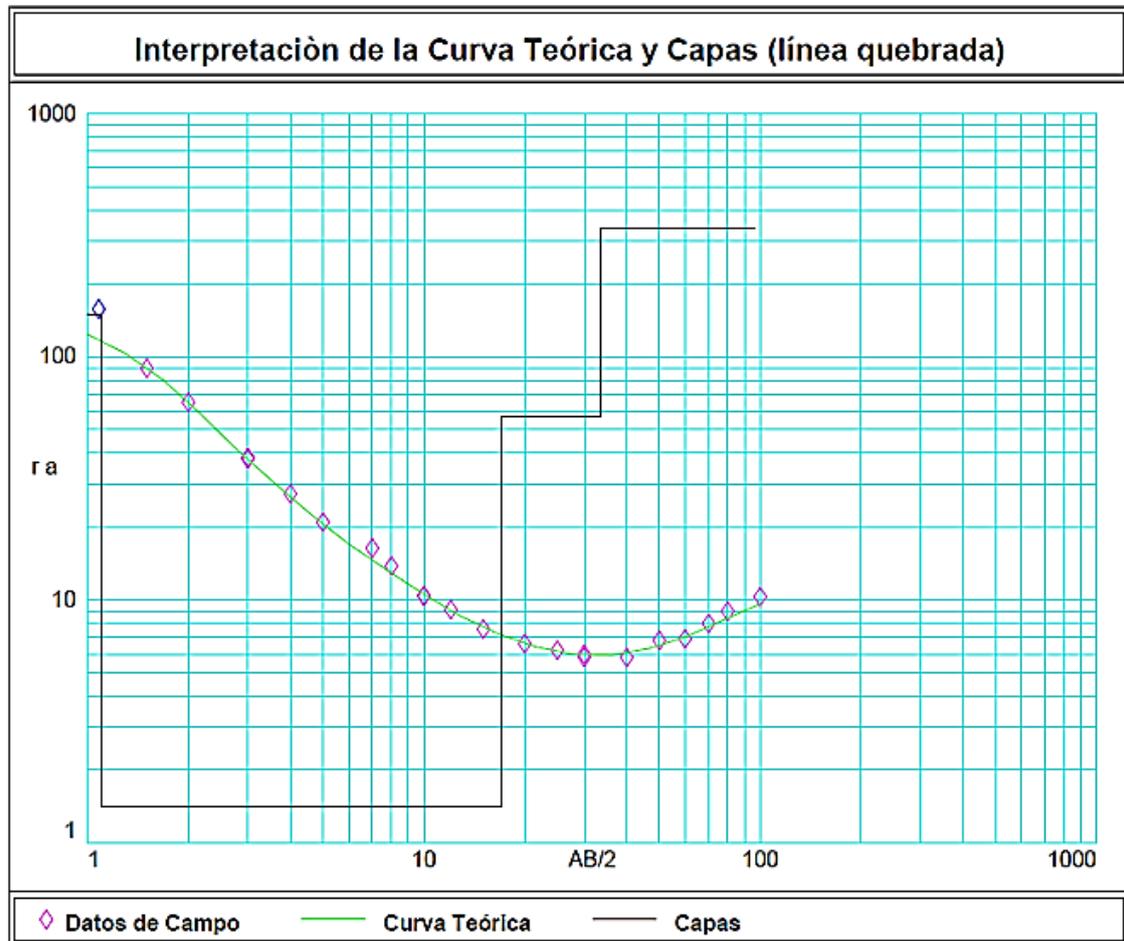
Según los resultados obtenidos con el Sondeo Eléctrico Vertical (Tabla 1) la primera capa, que tiene espesor y profundidad de 1,1 m, está constituida de arena con mediana resistividad, indicando que se encuentra seco y sin arcillas. Debajo de esta capa, y con un espesor de 15,9 m, se encuentra una capa completamente arcillosa la cual tiene una resistividad extrema de 1,4 ohm x m. Sigue una tercera capa de alternancia de arenas acuíferas con capas intercaladas de arcilla con un espesor total de 16,4 m y una profundidad de 33,4 m. La cuarta capa está constituida probablemente por una arena bien compactada debido al alto valor de resistividad aparente interpretado (336,9 ohm x m).

Desde el punto de vista geológico, los terrenos estudiados corresponden a la formación El Milagro, la cual tiene lateralmente muchas variaciones litológicas. La capa superficial es fácilmente saturable ya que tiene poco más de un metro de espesor y profundidad, alcanzando esta la capa arcillosa impermeable que no permite su drenaje. Este factor causa inundaciones en áreas topográficamente deprimidas del sector 2 de Pradera Alta durante los periodos de lluvia.

Figura 4. Sondeo e interpretación de la curva y capas. Fuente: Malandrino (2012)

Como solución al problema se puede sugerir la realización de una red de cloacas canalizadas hacia el sector La Chamarreta, con dirección paralela al sistema natural de drenaje superficial que se observa en el territorio (disposición del canal natural), tal como se muestra en la Figura 4.

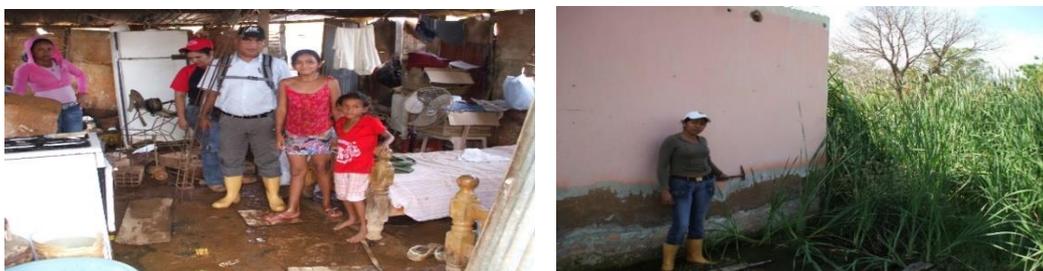
Hidrológico: áreas anegadizas o áreas con suelos reteniendo altos niveles de humedad y cotas de máxima inundación marcadas en algunas viviendas (Figura 5)

Figura 5. Áreas anegadizas cerca del drenaje principal.

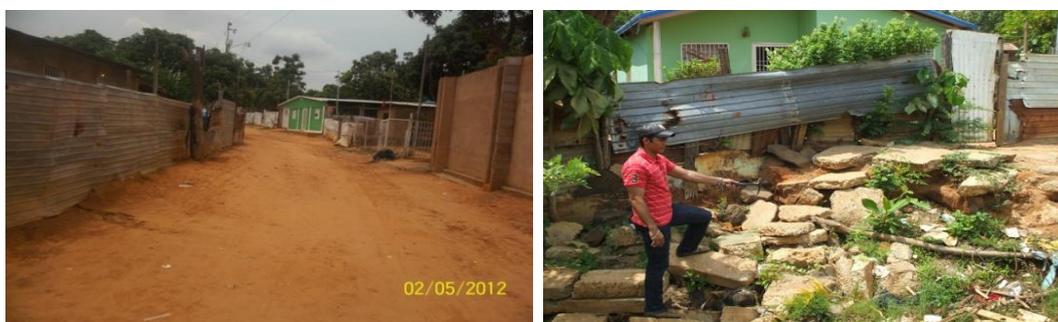
Infraestructura: Un aspecto que se tuvo en cuenta fue que en la construcción de algunas viviendas se utilizó material de relleno mal compactado, observándose la alteración y descomposición de los mismos. Igualmente las viviendas están construidas de forma inadecuada e insegura.

Las viviendas se construyeron con láminas de cinc y bloques. Estas edificaciones y la vialidad en el entorno presentan agrietamientos o evidencias de asentamiento o desplazamiento y según la vulnerabilidad asociada a edificaciones se define en función de las características constructivas de cada una y de los daños observados en ellas (Figura 7)

Figura 7. Tipos de vivienda de la comunidad Pradera Alta sector 2.

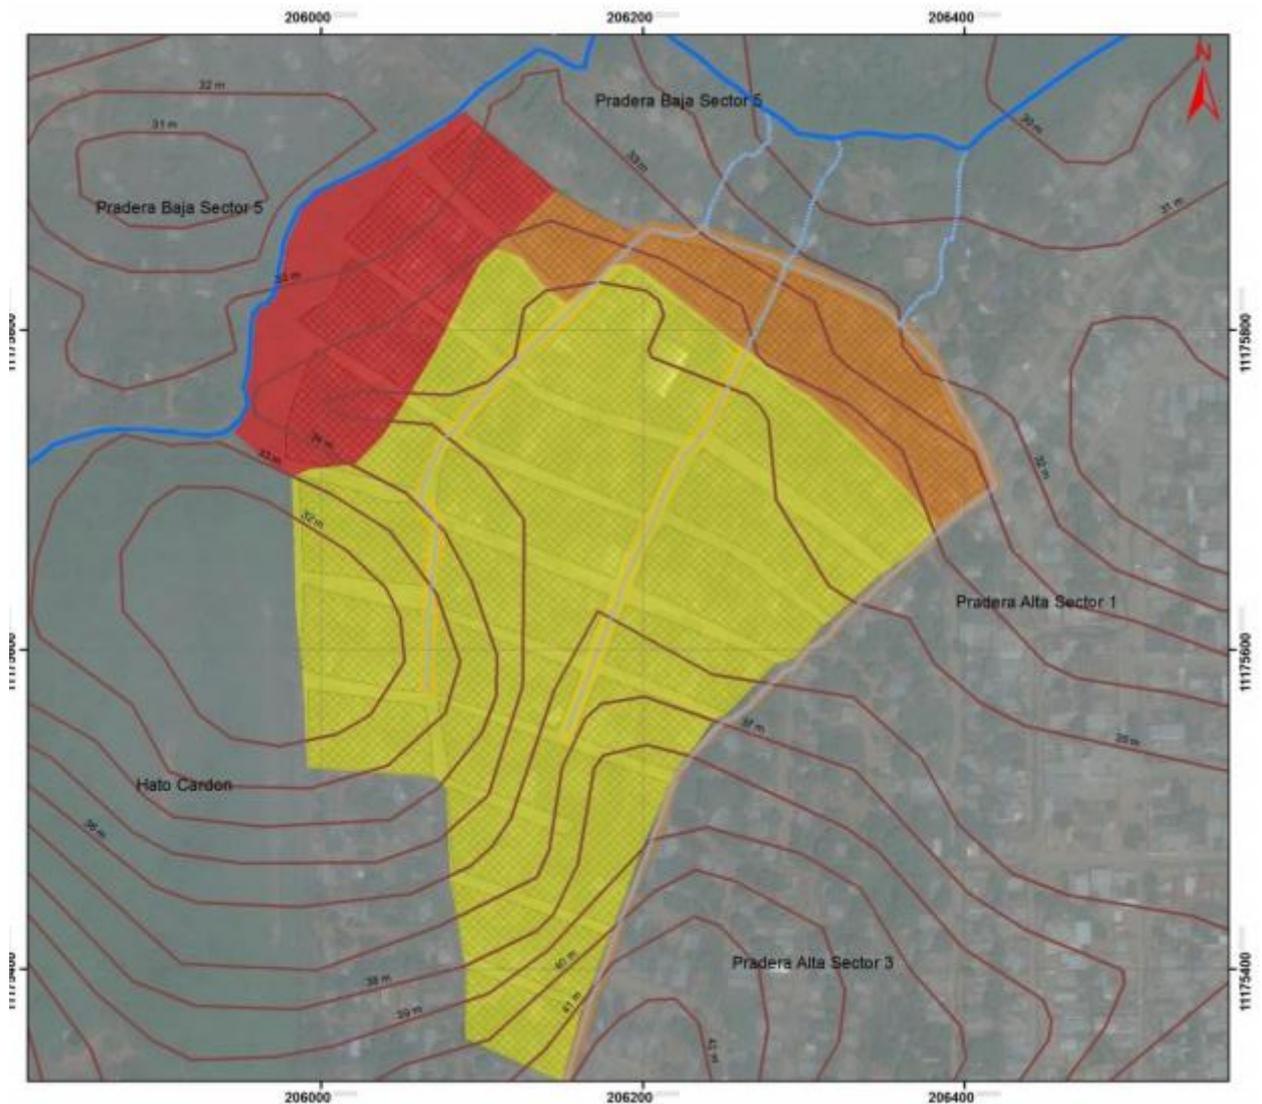
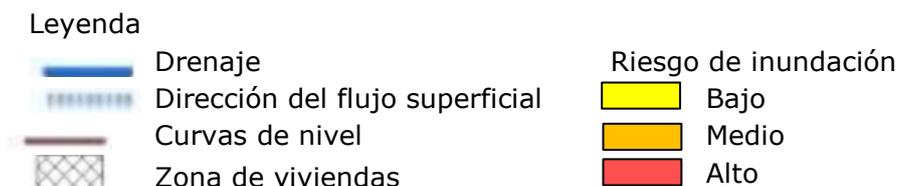
Figura 8. Mapa de riesgo por inundación de la comunidad Pradera Alta sector 2.

Riesgo bajo: se incluyen aquellos sectores alejados de las márgenes del drenaje, a más de 50 m de distancia del cauce principal y con una diferencia de altura entre 5 m y 10 m con respecto al mismo, donde los procesos hidrológicos influyen con menor afectación e intensidad, siendo débil el peligro para las personas y las viviendas.

Riesgo medio: Áreas con distancias de entre 25 m y 50 m del drenaje, con diferencias altitudinales con respecto al cauce, que varían entre 3 m y 5 m. Las personas están en peligro al exterior de las viviendas, pero no, o casi no, al interior. Las viviendas pueden sufrir daños, pero no destrucción repentina, siempre y cuando su modo de construcción haya sido adaptado a las condiciones del lugar, donde daños severos pueden reducirse con medidas de precaución apropiadas. Esta zona se encuentra ubicada hacia el norte de la comunidad, representada con el color anaranjado, conocida

Riesgo alto: Sectores cercanos al drenaje, que presentan restricciones asociadas a sitios críticos de desborde del mismo, y que son zonas de impacto directo, asociadas a distancias menores a 25 m de este, con cotas muy cercanas a las de su cauce (entre 0 y 3 m de diferencia altitudinal). Los eventos se manifiestan con una intensidad relativamente débil, pero con una probabilidad de ocurrencia elevada y las personas, en este caso, están sobre todo amenazadas al exterior de las viviendas. Esta zona se encuentra ubicada hacia el noroeste del área de estudio, representada con el color rojo y es una zona denominada prohibición, de acuerdo con la Ley Orgánica de Riesgos Socionaturales y Tecnológicos. En esta área la construcción de las viviendas no es favorable, ya que están cercanas al drenaje principal y pueden inundarse en periodos de precipitaciones y sequía (Figura 8).
