## Causa de falla de un codo de acero inoxidable 316 en un circuito de enfriamiento de un reactor

### Cause of failure of a 316 stainless steel pipe elbow in a cooling circuit of a reactor

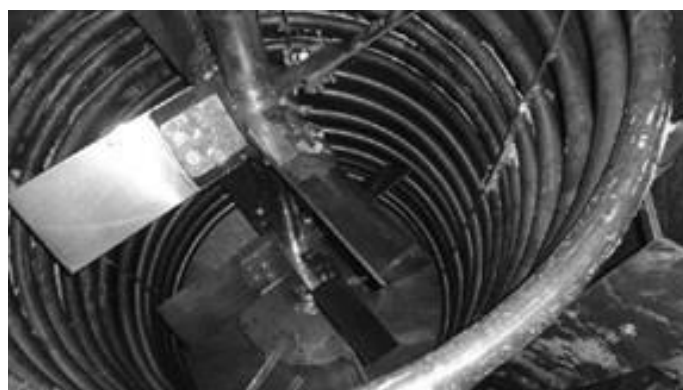
Figura 1. Serpentín donde ocurrió falla de codo.

Por el interior del componente circula agua de enfriamiento de la planta, sin ningún aditivo declarado. El elemento también estuvo sometido a algún tipo de carga variable, debido a que en el interior del reactor existe un agitador que mueve el contenido del mismo (Figura 1). A eso se le suma que cercano a la zona donde ocurrió la fractura y, especialmente, por la parte del tubo no existe ningún tipo de soporte, como se puede apreciar en la Figura 2. Al cabo de ese tiempo y durante una parada de mantenimiento se detectó una fractura de apariencia frágil (Figuras 3 y 4).

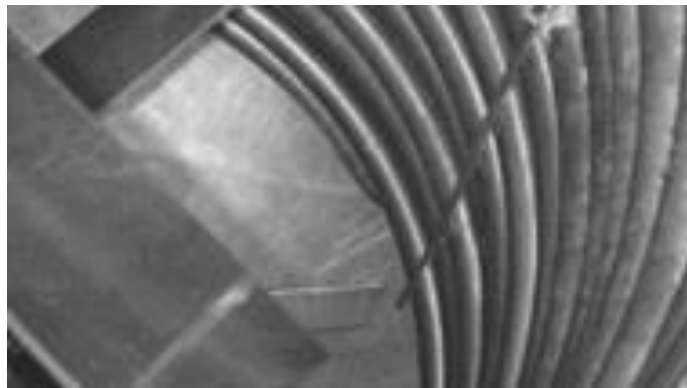
Figura 2. Zona cercana a la falla sin soportes.

De acuerdo con las observaciones realizadas en el lugar donde ocurrió la falla y al hecho de que el serpentín de enfriamiento no poseía un adecuado sistema de fijación, las cargas que genera el agitador (cargas cíclicas) pudieron afectarlo, lo que unido a los defectos producidos por el proceso de soldadura condujo al desarrollo de la falla por fatiga.

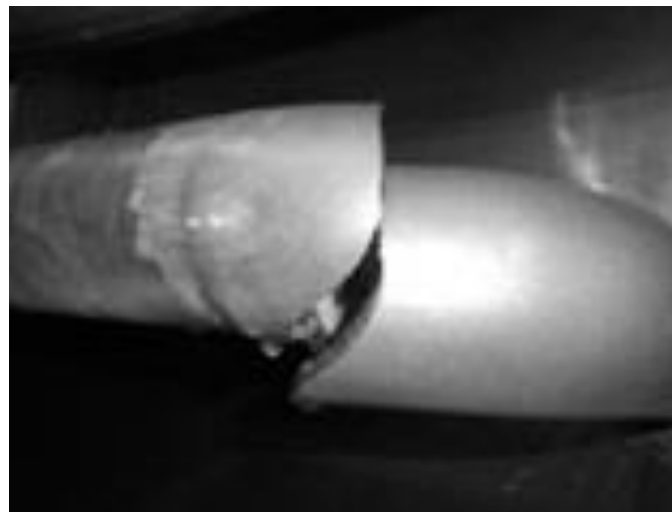
Figura 3. Componente fracturado en la zona de trabajo.

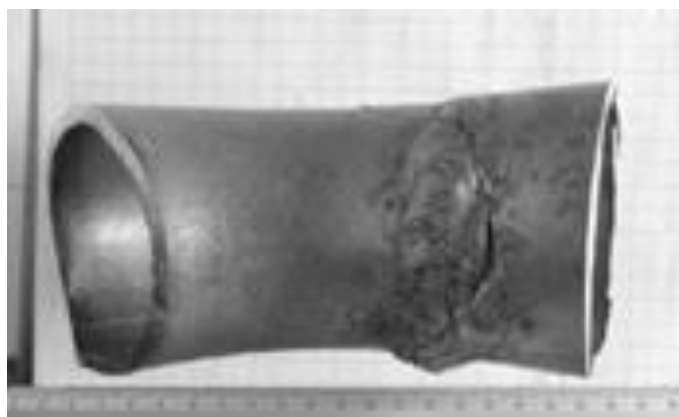
Figura 4. Componente fracturado fuera de la zona de trabajo.

Para la realización del estudio fue extraída la unión del tubo que manifestó la falla. El corte fue realizado con disco abrasivo refrigerado a 50 mm del borde del cordón (Figura 4). Tomando como base trabajos precedentes en esta temática (Terán *et al.* 2004; Romero-Hernández, Ortiz-Valera y Ortiz-Prado 2013), a la unión soldada se le realizaron los siguientes análisis:

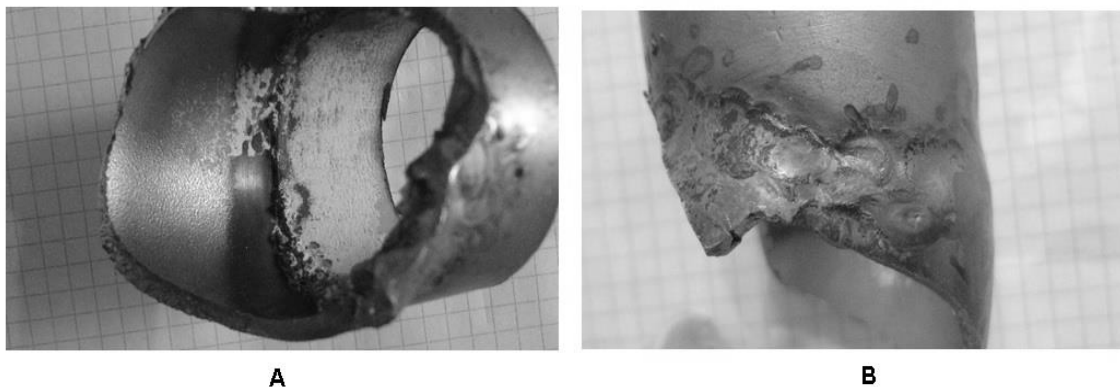
En el análisis a detalle se observa el deficiente proceso de soldadura a que fue sometido el componente, dado por una insuficiente penetración y una

inadecuada protección de la raíz (Figura 5A). Vinculado también al proceso de soldadura se puede apreciar la pésima ejecución (socavaduras, aspecto pobre del cordón, deficiente técnica de empalmado, golpes de arco, entre otros), lo que hace evidente un bajo nivel de habilidad en la ejecución del proceso (Figura 5B).

Por la morfología de la unión y, en particular, las diferencias de coloración y ancho de algunas zonas de la misma (Figura 5A) parece indicar que se aplicó un exceso de aporte térmico, unido a la deficiente calidad de la soldadura. La combinación de estos dos elementos provocó una perforación del metal base (Figura 6B), lo que obligó a depositar una mayor cantidad de material de aporte y con ello una mayor cantidad de calor durante la operación de soldadura, muy superior al que pudiera haber sido aplicado en condiciones normales de realización.

Figura 5. Inspección visual. A) Estado de la raíz de la unión soldada. B) Bajo nivel de ejecución.

De acuerdo con los resultados, todo parece indicar que la causa origen de la falla del codo radicó en la deficiente ejecución del proceso de soldadura. Como se puede apreciar en la Figuras 4, 5A, 5B y 7A la incorrecta aplicación del proceso, dado por un alto aporte térmico y escasa habilidad del soldador, generaron un sobrecalentamiento del material; la Figura 5A muestra el efecto provocado por este exceso de calor a través del cambio de tonalidad en la superficie del metal.

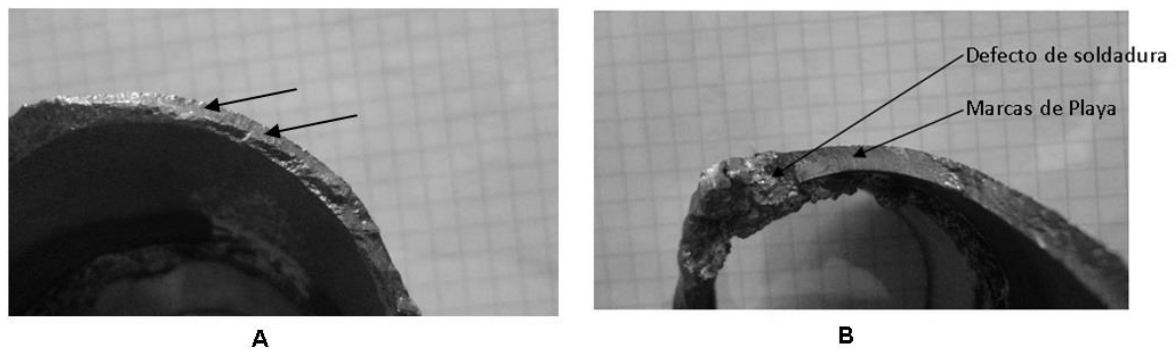
Otro elemento que se pudo apreciar en la zona de la fractura fueron las llamadas "marcas de playa". Estas se manifestaron en más de una zona de la fractura (Figura 6A), siendo las más evidentes las que se encuentran muy cercanas a defectos producidos por el proceso de soldadura (perforación o exceso de penetración), tal como se muestra en la Figura 6B.

Figura 6. Zona de la fractura. A) Marcas de playa en zonas de la fractura. B) Marcas de playa más evidentes contiguas a un defecto de soldadura.

- La falla por fatiga (Figuras 6A y 6B) aparentemente fue incubada en el defecto de soldadura contiguo (Figura 6B) y se propagó debido a las tensiones variables a que estaba sometido el equipo. Eso pudo ocurrir en un estadio inicial. Posteriormente se propagó a través de la estructura sensibilizada.

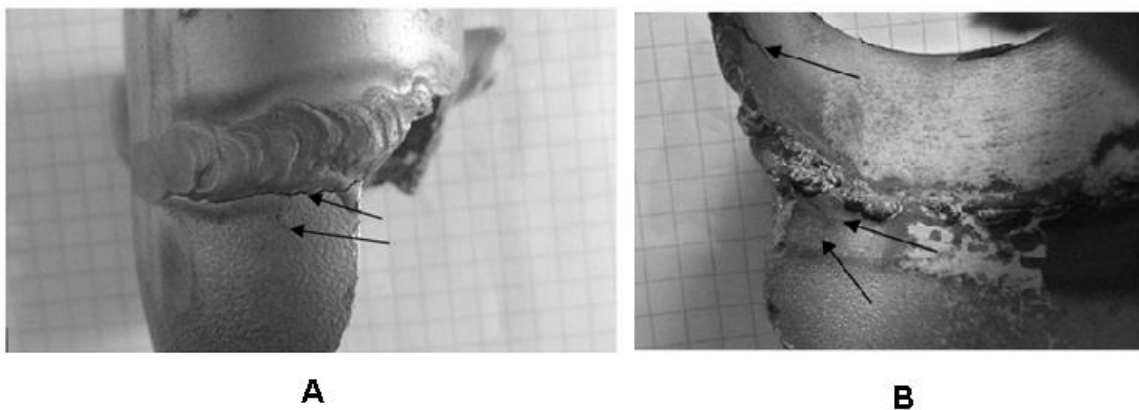
Aledaño al cordón de soldadura, tanto en la parte del codo como en la parte del tubo, se pueden apreciar grietas con ramificaciones en la parte exterior (Figura 7A) y en la parte interior (Figura 7B). Por la forma (ramificada) y la ubicación (en la zona térmicamente afectada) de estas grietas, conjuntamente con el estado de la superficie donde ellas se manifestaron (superficie sobrecalentada y oxidada producto de una deficiente protección gaseosa) y teniendo en cuenta los elementos dados por López-Cubas (2013), se puede sospechar que pudo desarrollarse algún mecanismo de corrosión bajo tensión que pudo desembocar en la aparición de grietas.

Figura 7. Agrietamiento. A) Agrietamiento con ramificaciones en la zona aledaña al cordón de soldadura por la parte exterior. B) Agrietamiento con ramificaciones en la zona aledaña al cordón de soldadura por la parte interior

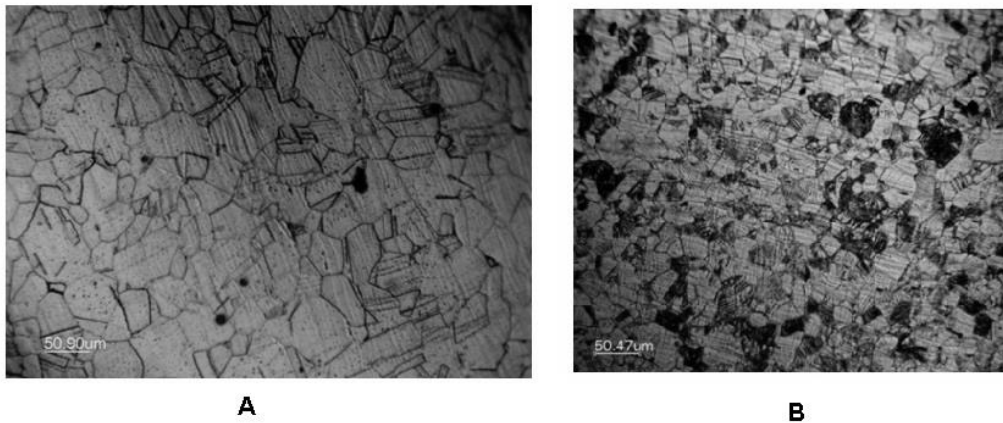
Los resultados de la metalografía óptica se muestran en la Figura 8. La Figura 8A muestra una estructura austenítica (matriz) con muy poca cantidad de ferrita, el tamaño de grano se encuentra entre 6 y 7, visualmente evaluado según la ASTM E 112-13 (2013), sin orientación definida y no se observan precipitados ni microgrietas.

El nivel de maclaciones es normal, tomando como referencia el Volumen 9 de la *American Society of Metal* (2015). En la zona de la fractura (Figura 8B), de manera similar a la Figura 8A, se observa una estructura de austenita (matriz) con muy poca cantidad de ferrita; el tamaño de grano se encuentra entre 6 y 7, sin orientación definida y no se distinguen microgrietas. A diferencia de la Figura 8A, en la 8B se advierten zonas con precipitados, que pueden estar asociados al efecto del ciclo térmico de soldadura experimentado por el material en esta zona, debido a un aporte térmico elevado, producto del inapropiado procedimiento de soldadura utilizado.

Figura 8. Microestructura. A) Microestructura del material base alejado de la zona de la fractura. B) Microestructura del material base en la zona de la fractura.

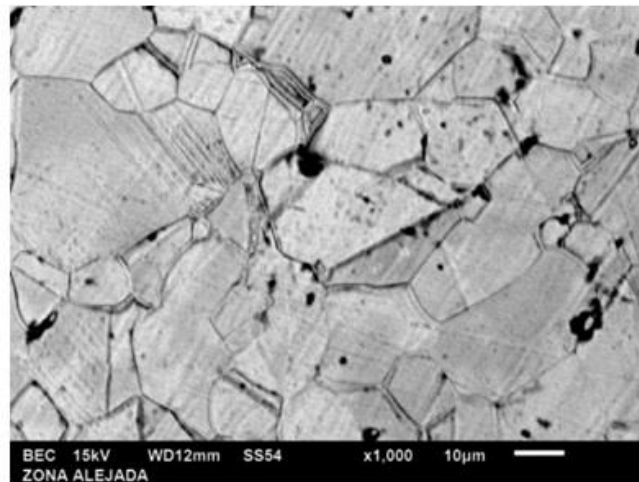
Los resultados de la MEB se exponen en las Figuras 9 y 10. La Figura 9 muestra la superficie de la zona alejada de la fractura (zona del corte), advirtiéndose coincidencia desde el punto de vista microestructural con la imagen mostrada en la Figura 8A.

Figura 9. Microestructura obtenida mediante MEB del material base alejado de la zona de la fractura.

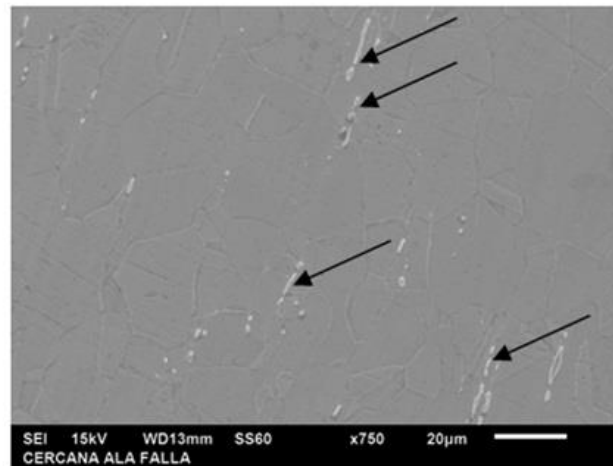
Figura 10. Microestructura obtenida mediante MEB del material base en la zona de la fractura.

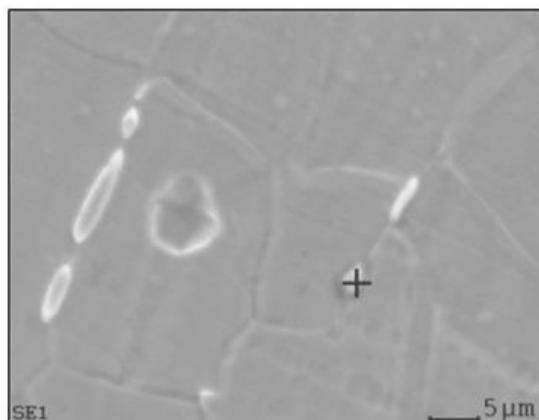
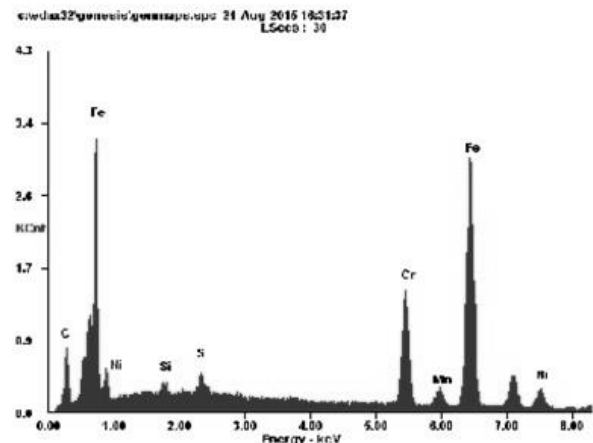
La observación, mediante MEB, de la zona de la fractura reveló la presencia generalizada de precipitados en los límites de granos (Figura 11). En la Tabla 2 se recoge el análisis químico del precipitado y en la Figura 11 el espectro de estos precipitados. De la tabla y la figura se puede apreciar que el precipitado es rico en cromo y en carbono y más pobre en níquel que la matriz. Esta manifestación, de acuerdo con lo planteado en la literatura (Mukhopadhyay, Roy y Roy 2009), evidencia que los precipitados son carburos de cromo  $\text{Cr}_{23}\text{C}_6$ .

Elementos	C	Si	Cr	Mn	Fe	Ni	Mo
Composición química (% en peso)	<b>2,06</b>	0,21	<b>16,27</b>	0,85	67,87	4,52	2,03

Figura 11. Imagen (izquierda) y espectro (derecha) del microanálisis del precipitado del material base en la zona de la fractura.

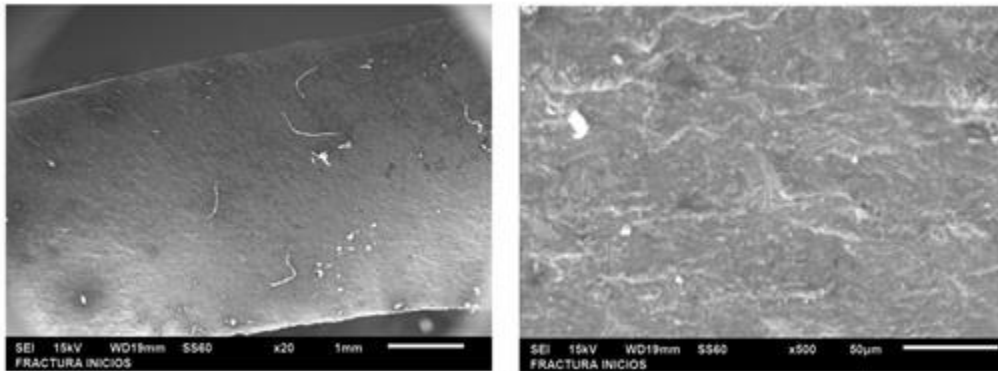
La grieta mostrada en las macrografías de la Figura 7 (A y B) también fue observada mediante MEB. En la Figura 12 se muestra el aspecto de la cara de la fractura para dos niveles de aumento, donde se advierte un bajo nivel de deformación; elemento este coincidente con la literatura (Terán *et al.* 2016; Asghar, Tariq y Ali 2010), que confirma que la grieta tuvo un desarrollo completamente frágil.

Figura 12. Cara de la grieta.
