Causas del agrietamiento en uniones por GMAW de aluminio 3003

Causes of cracking aluminum joints 3003 by GMAW

Resumen

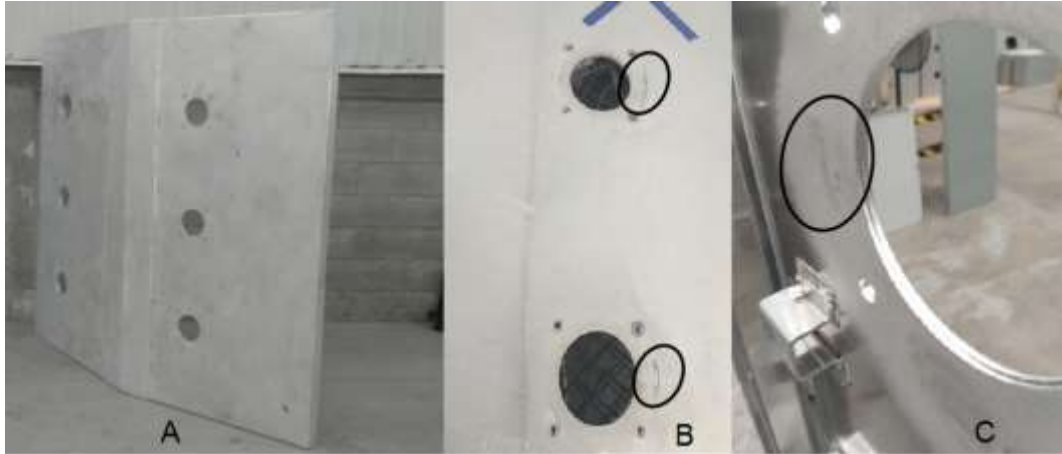
Figura 1. Parte de un contenedor de productos alimenticios.

En el caso particular en estudio, el agrietamiento ocurrió en las uniones soldadas de elementos que conforman una parte de un contenedor de productos alimenticios (Figura 1A). Estos orificios (los mayores) sirven para colocar elementos de agitación, los cuales van fijados mecánicamente a

través de los orificios menores. Las grietas (Figura 1B) ocurrieron en las uniones "de tapón" sobre un agujero ovalado que une las láminas externa e interna, como se muestra en la Figura 1C.

Con respecto a las cargas a que estuvo sometida la unión, no existe claridad al respecto, pues las uniones fueron inspeccionadas al final del proceso productivo, no detectándose ninguna falla; sin embargo, en la transportación hasta su lugar de destino se manifestaron las fallas. Por ello, queda como incógnita los tipos y magnitud de las cargas que actuaron durante la transportación o por las condiciones de sujeción.

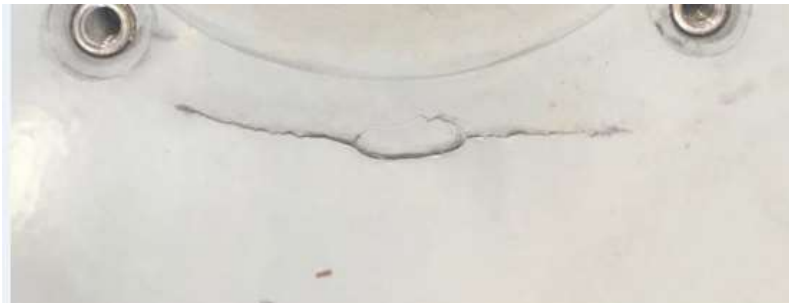
Figura 3. Parte exterior de la unión soldada.

Con respecto a la parte exterior (Figura 3), aparentemente la falla tiene su punto de inicio en la zona térmicamente afectada (ZTA) o la línea de fusión, siendo más probable esta última, y después se propagó por el metal base, siguiendo aproximadamente un patrón que, por su forma curva, pudiera estar relacionado con algunos elementos que le imponían restricción a su movimiento, como por ejemplo una brida en la base del agitador.

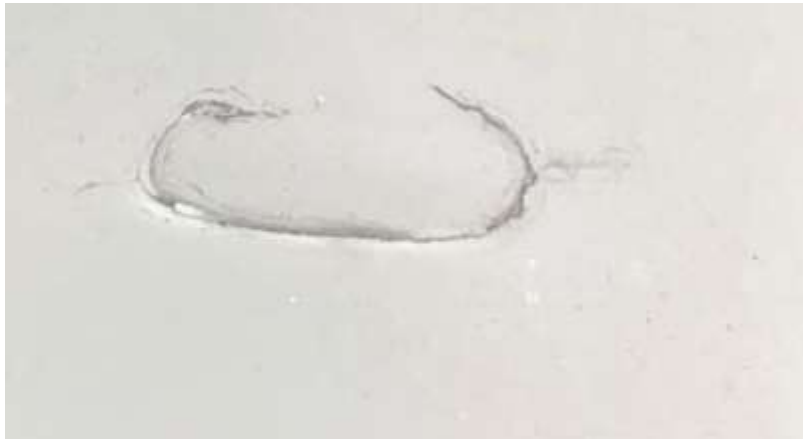
Figura 4. Ligera depresión de la unión que falló.

Se pudo observar una ligera depresión en la zona del cordón afectado por la falla (Figura 4), como si la lámina interior hubiera traccinado o halado la lámina exterior, de la manera que se muestra en la Figura 5.

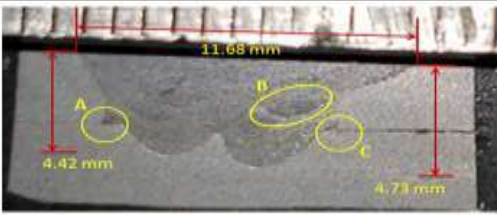
IDENTIFICACIÓN	EVIDENCIA	OBSERVACIÓN
Unión sana 1 US1

FALTA DE FUSIÓN (B) Y PENETRACIÓN (A y C)
Unión sana 2 US2

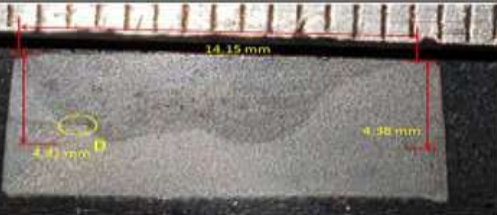
FALTA DE FUSIÓN (D)
Unión con la falla (UF)

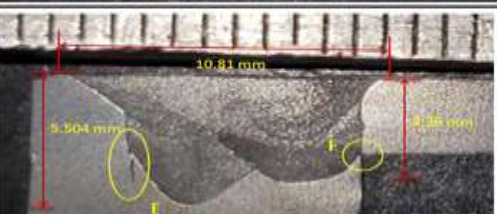
FALTA DE PENETRACIÓN (F) Y GRIETA E

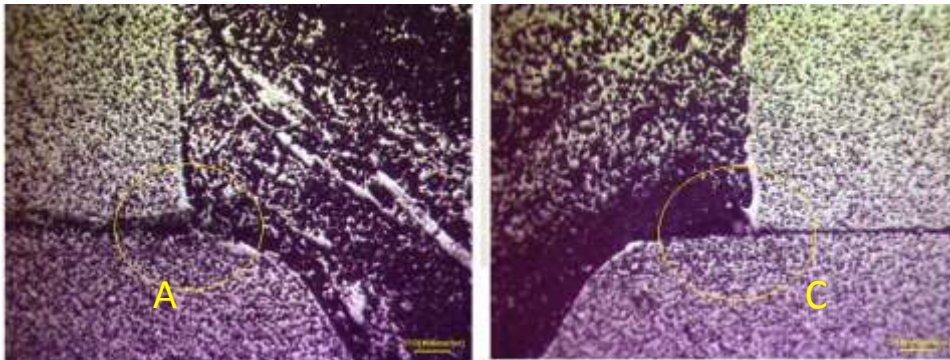
Los resultados de las macrografías se resumen en la Tabla 4. Según las figuras 6, 7 y 8, que muestran en detalle los defectos encontrados en las uniones, en todos los casos hay discontinuidades no admisibles, es decir, defectos de falta de penetración, de fusión y grietas. Es necesario señalar que a pesar de utilizar un procedimiento de soldadura que no está calificado, se hace evidente que el calor aportado durante la ejecución del proceso de soldadura fue adecuado, en correspondencia con el espesor de la chapa y prueba de ello lo constituyen los valores de penetración que el metal de aporte logra en la lámina exterior, y que oscilan alrededor de 1,26 mm. Un poco más se muestran en las figuras de la 6 a la 8.

Figura 6. Falta de penetración en la muestra unión sana 1, (A y C de la Tabla 4).

El origen de los defectos de fusión y penetración mostrados no estuvo en la capacidad térmica del arco, sino en la orientación que el mismo posee y que se evidencia, en que en todos los casos, los puntos de mayor penetración se encuentran cercanos al centro de la ranura y no hacia los costados (arista), como debe corresponder a una unión de filete doble, como es el caso. En la

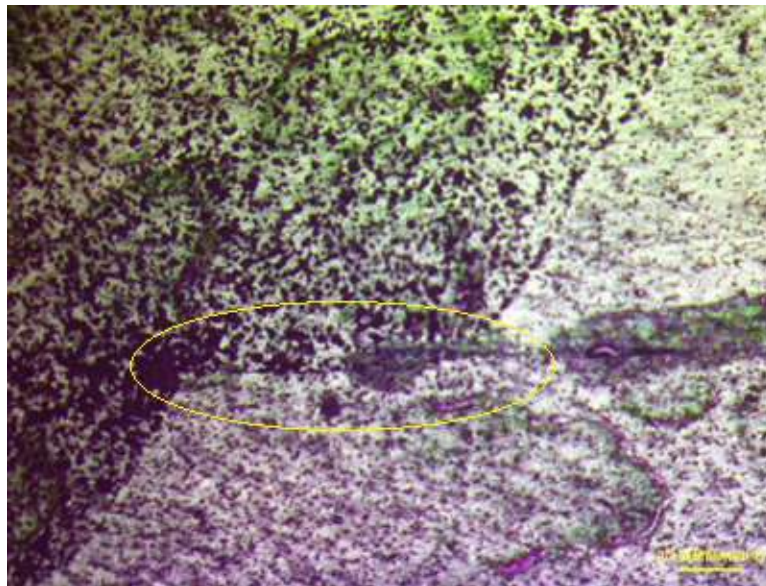
Figura 7. Falta de fusión en la muestra unión sana 2 (D de la Tabla 4).

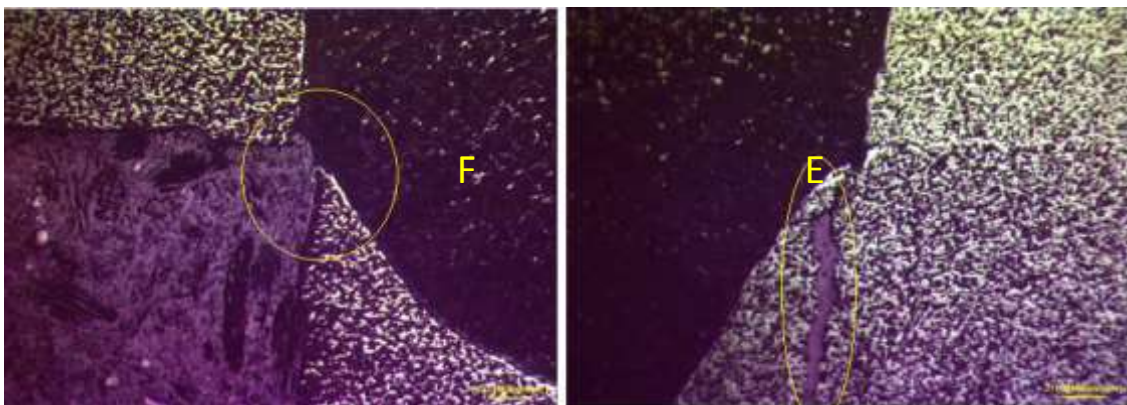
Figura 8. Falta de penetración y grietas en la unión con la falla (E y F de la Tabla 4).

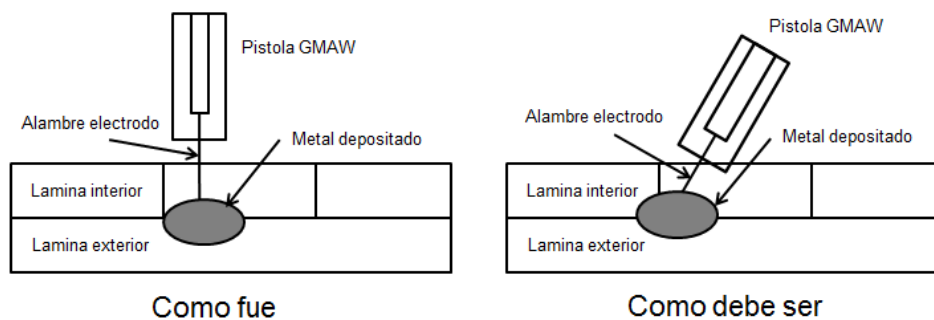
Figura 9. Representación gráfica de la manera en que fueron realizados los cordones y como debieron haberse hecho.

figura 9 se puede apreciar una comparación entre cómo se ejecutó la unión y como debió ejecutarse para garantizar una adecuada penetración en ese punto, el cual es el responsable de la capacidad de carga de las uniones de filete, fundamentalmente cuando pueden existir cargas variables, de acuerdo con lo planteado en la literatura (Bloem *et al.* 2001; Tsai, Kim & Papritan 1991). Por lo tanto, de acuerdo a lo antes expresado, la causa fundamental de la ocurrencia de estos defectos está en la pobre ejecución de los cordones que forman la unión, dado por deficiencias en la habilidad de los soldadores que la ejecutaron.
