Análisis de los microconstituyentes en una superaleación Hastelloy C-276 expuesta al fenómeno de la corrosión

Analysis of microconstituents in a Hastelloy C-276 superalloy exposed to corrosión

Daniel Montero Reyes dmontero@ismm.edu.cu Universidad de Moa, Cuba

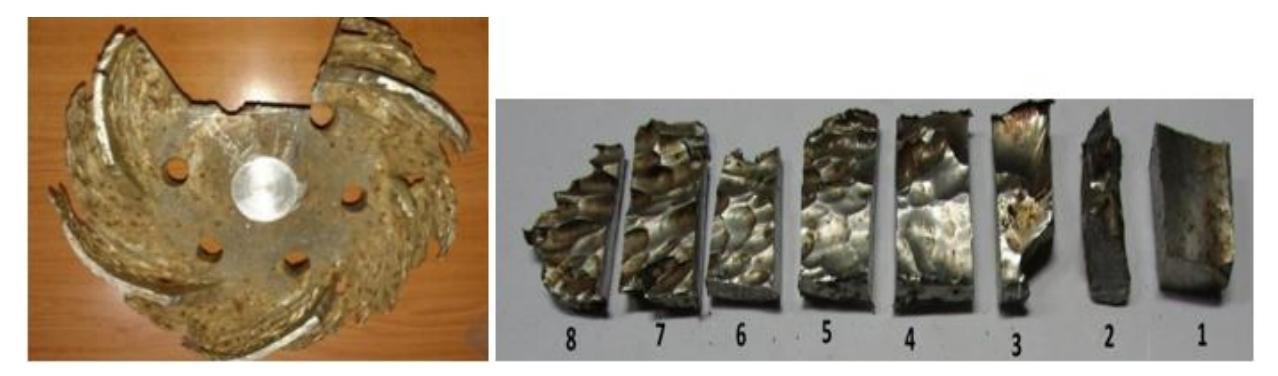
Figura 1. Álabes de la bomba centrífuga dañado y corte de las muestras.

El corte se realizó considerando la forma y longitud del álabe del impelente, y seleccionando aquellas zonas son dañadas por efecto del fluido y que permitiera establecer las variaciones mecánicas metalúrgicas que surgen en las mismas, su fácil manipulación y posterior nivelación, así como el ataque químico (Sturla y Castellanos, 1951). Se seleccionaron las muestras 2, 5 y 7, teniendo en cuenta que Joubert (2019); Fernández *et al.* (2021) efectuaron análisis en las muestras restantes.

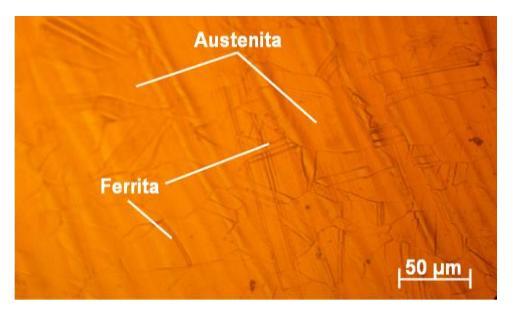
Figura 2. Microestructura patrón de la aleación.

La microestructura está compuesta por una estructura de austenita y ferrita en bordes de grano, donde el contorno de los granos es rectilíneo. La fase austenita es estable por encima de la temperatura crítica Ac1. Está formada por cristales cúbicos centrados en las caras (FCC). Su resistencia varía de 590 a 885 MPa. La austenita aparece frecuentemente como granos poligonales, cuando sufre deformación plástica, la ferrita es producto de los elementos alfágenos presente en la composición química.

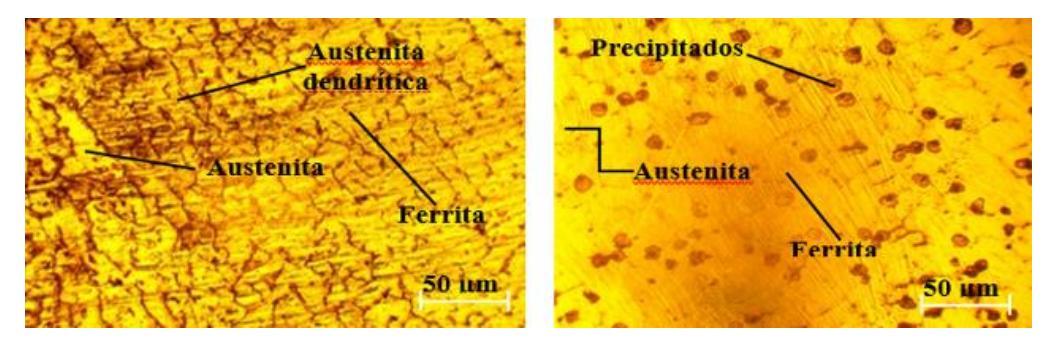
En la muestra patrón (figura 3), se observa una estructura de matriz austenita con la ferrita en borde de granos, la austenita es del tipo dendrítico, lo cual es indicativo de un tratamiento previo para su obtención. Luego de retirada de servicio (figura 3a) la estructura que se observa es una matriz de austenita con ferrita dispersa sobre esta matriz, las presencias de las dendritas se manifiestan de formas aisladas, también se han formado precipitados en diferentes zonas de la estructura. El cambio de esta estructura puede ser atribuible a que, a niveles reducidos de tensión, el acero inoxidable sufre deformaciones más significativas, las características del fluido (% de elementos presentes en la concentración), la velocidad del mismo, pueden haber provocado que, por efecto de la fricción, hayan incidido en las variaciones de esta estructura.

Figura 3. Muestra patrón del álabe y 3a. Muestra dañada.

La estructura de la muestra del álabe, al compararla con la muestra patrón, presenta diferencias, lo cual es indicativo que fue obtenida a partir de un proceso de fundición, teniendo en cuenta la formación de estructura dendrítica.

Se determina que, en la estructura del álabe, luego de retirado de servicio por los efectos de la corrosión, se puede apreciar un cambio con aspectos como la formación de precipitados de la fase $\gamma' \gamma$ de carburos del tipo M23C6 y M6C los cuales tienden a aglomerarse en las fronteras de grano, que, en su medida, son responsables de los daños de degradación de la superaleación Hastelloy C-276.

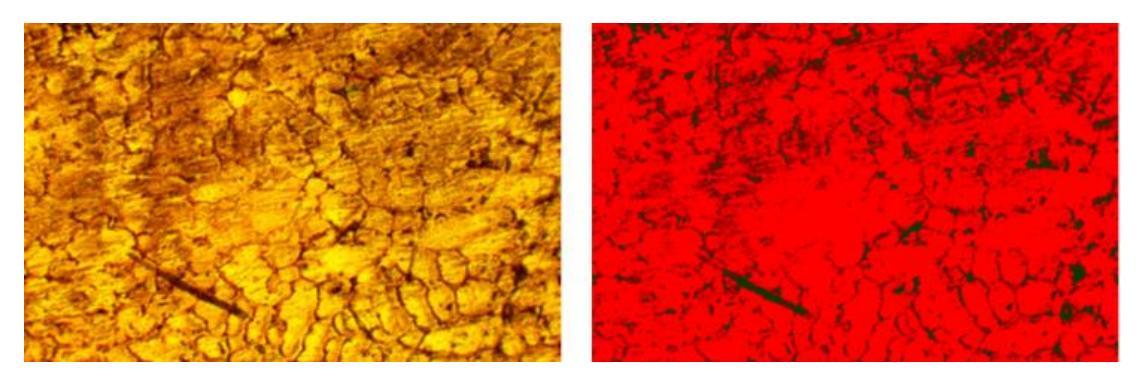
En la figura 4 se muestran los resultados obtenidos de los microconstituyentes en la muestra de Hastelloy C-276. La figura 4(a) es la muestra analizada y la 4(b) son las fases obtenidas.

Figura 4. a) Muestra patrón. b) Microconstituyentes.

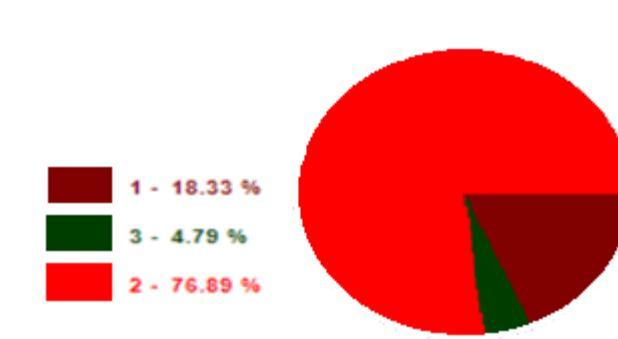
Figura 5. Porciento de microconstituyentes.

Se observa que, la mayor área sobre la estructura le corresponde a la austenita dendrítica, con un 76,89 %, lo cual es consistente con la matriz de la superaleación C-276, la ferrita ocupa un 18,33 % y, por último, la presencia de precipitados con 4,79 %. Reportó Joubert (2019) que, el contenido de austenita está asociado al Ni, elemento mayoritario y ganmágeno, que convierte a la misma en una estructura con estas características.
