Comportamiento metalográfico en la fractura de un colgante de transportador de tornillo sinfín

Metallographic behavior in the fracture of a pendant of an endless screw conveyor

Lisander Romero-Breffe¹, Daniela García-Torres¹

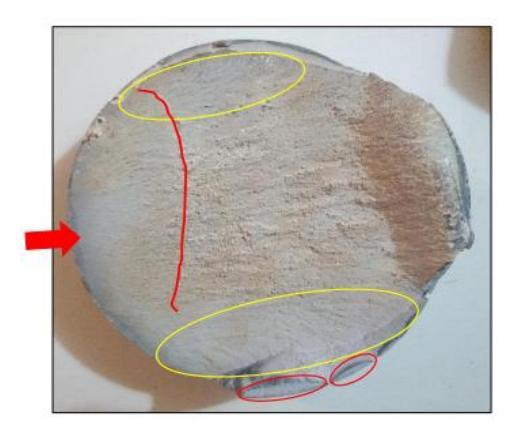
Previo a la realización de la inspección visual se ejecuta una limpieza de la pieza para eliminar la cubierta de grasa o polvo, la cual se remueve en su totalidad con diluente y un cepillo de cerdas suaves. Se observan, como se muestra en la Figura 2, marcas circulares concéntricas en el colgante.

Figura 2. Mecanismo de fractura del acero AISI 4340.

En el mecanismo de fractura se observa el inicio de la grieta señalada por la flecha, además de marcas de playa en la zona destacada con un círculo amarillo; la frontera o cambio en las marcas del material se resalta por una línea roja, y posterior a esta línea en sentido de la flecha aparece un cambio en la morfología observándose otro tipo de fractura, como si esta se hubiese desgarrado, así como numerosas marcas de una fractura frágil, indicadas por círculos rojos, por la martensita de la superficie del material.

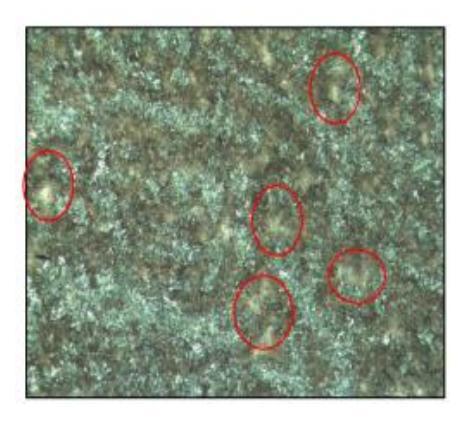
Figura 5. Metalografía de AISI 4340.

La microestructura es consistente con la presencia de bainita con algo de austenita retenida señalada por los círculos; básicamente es una microestructura esperada por este tipo de material por los porcentajes de níquel. Para colocar las probetas en el microscopio y evitar una observación distorsionada de las imágenes, se colocaron en un dispositivo con plastilina, lo cual permitió una nivelación paralela con respecto al objetivo de observación. El análisis microestructural consistió en la observación de una muestra del acero AISI 4340. El objetivo de este análisis fue obtener una muestra sin afectación en su estructura cristalina que permitiera determinar el tratamiento térmico al que fue expuesto la tolva antes de su puesta en explotación.

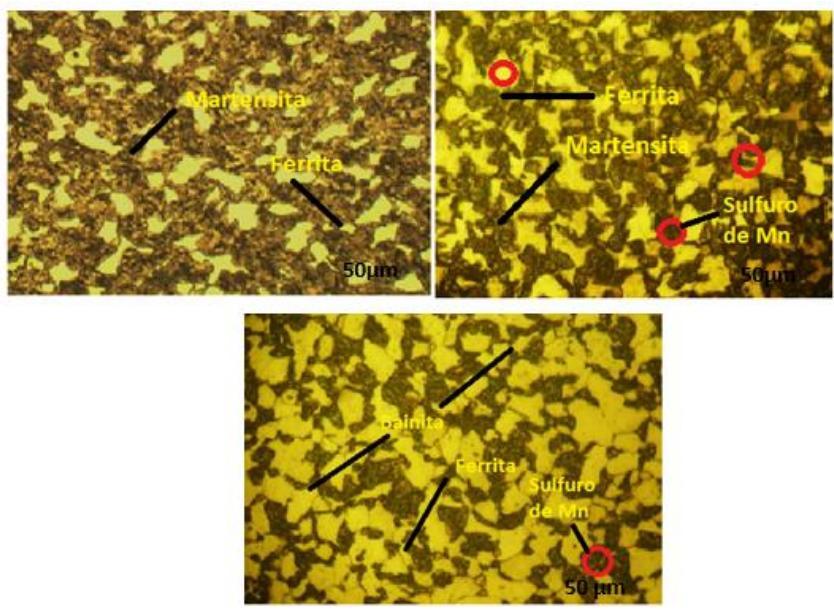
El comportamiento microestructural del acero AISI 4340 se analizó posteriormente al del fenómeno de la fractura, teniendo en cuenta la microestructura del material en estado de entrega. La Figura 6 muestra una microestructura heterogénea de bainita, martensita revenida e islas de martensita sin revenir, también se aprecia la presencia de una zona de ferrita e inclusiones no metálicas de sulfuro de manganeso SMn.

Figura 6. Microestructura del AISI 4340.

La estructura presenta bastones de bainita superior y granos de ferrita en menor proporción. La misma es producto de un enfriamiento al aire (normalizado) desde una temperatura superior a la de austenización, que ocurrió posterior al laminado. No se observan diferencias significativas entre las estructuras en el corte transversal al sentido de laminación, y esto se debe a que se produjo una recristalización total de los granos austeníticos luego de la deformación plástica.

La heterogeneidad microestructural observada es consecuencia de una diversidad química en el material que presenta tratamientos térmicos de temple y revenido. En aceros de más de 0,4 % C al templar a temperatura ambiente ocurre la descomposición de la austenita retenida provocado por el revenido a temperaturas entre 200 °C y 300 °C, que produce transformación de esta en bainita. Esto explica el aumento de dureza en aceros de alto carbono para revenidos de baja temperatura, debido a que la bainita tiene más dureza que la austenita. Sobre 350 °C la pérdida de dureza es causada por un efecto de recristalización, reportado por Srivastava *et al.* 2015).

La fractura del acero AISI 4340, perteneciente a la artesa del transportador de tornillo sinfín puede estar originado por fragilización de una etapa, mecanismo que podría ser causado por las impurezas del acero. Este fenómeno afecta a aceros de baja aleación templados a martensita y luego revenidos en el rango de 250 °C a 350 °C. Se caracteriza porque la dureza decrece continuamente, y la resistencia al impacto pasa por un mínimo, justo a los 350 °C, para luego ascender. Además, la fragilización va acompañada de fractura predominantemente intergranular. Elementos de aleación como el manganeso pueden tener un efecto indirecto en la promoción de

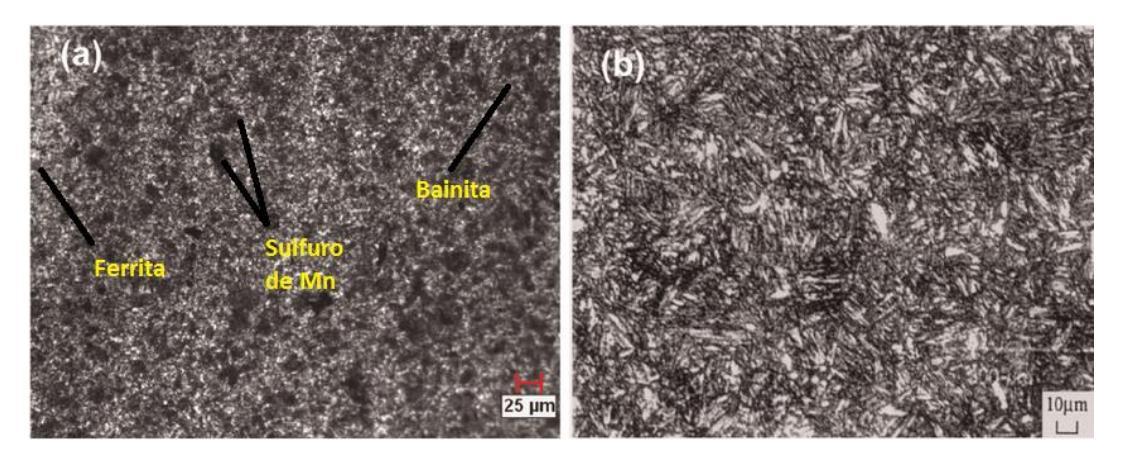
Figura 7. a) Microestructura AISI 4340 b) Microconstituyentes

En la distribución de los microconstituyentes o fases (Figura 7b) se observa una distribución heterogénea de estos sobre la estructura. Por otra parte, no se observan diferencias significativas entre las estructuras en el corte transversal al sentido de laminación, y esto se debe a que se produjo una recristalización total de los granos austeníticos luego de la deformación plástica. Se distingue una distribución de la bainita y de los granos de ferrita en forma de bastones, este comportamiento es producto de un enfriamiento al aire (normalizado) desde una temperatura superior a la de austenización, que ocurrió posterior al laminado.

La Tabla 4 muestra la distribución de las fases sobre la estructura y el área que ocupan sobre esta. La microestructura en el núcleo del colgante de la artesa del transportador de tornillo sinfín está compuesta por martensita (51,24 %), seguido de la ferrita con un área de 21,6 % y de la bainita con el 26,96 %, estructura que tiende a presentar granos de mayor tamaño y, por consiguiente, una reducción en la dureza. En la parte inferior que se presentó la falla, presumiblemente esta distribución provocó que, por efecto de la fase ferrítica, existiera el desgarrado en la dirección de aplicación de la fuerza.
