# Caracterización de la rotura del transportador sinfín de mineral laterítico sometido a altas temperaturas

# Analysis of a failure of the laterite ore screw conveyor due to exposure to high temperatures

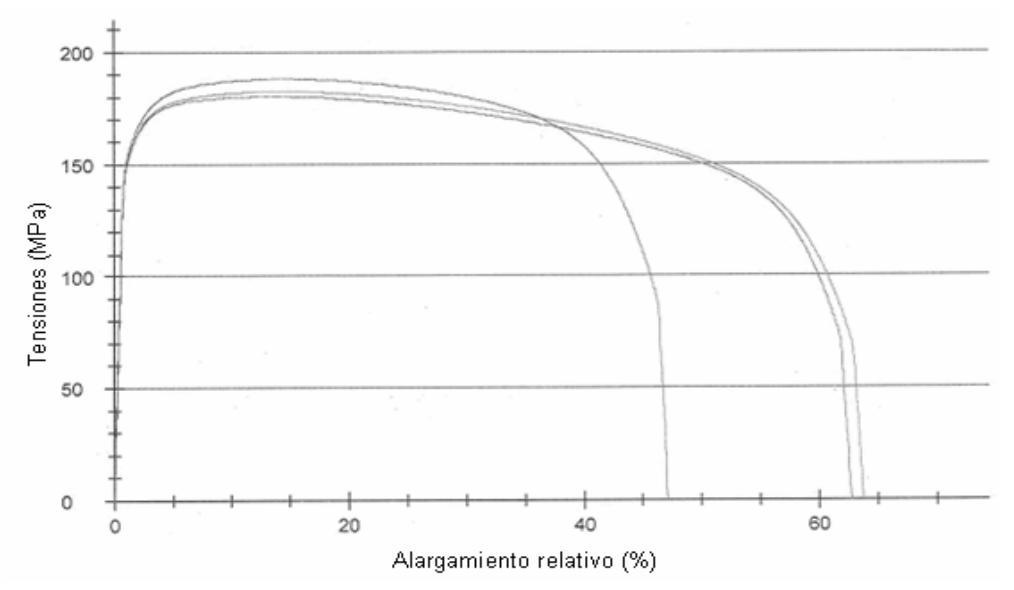
Los ensayos de Kappich/Fisher revelaron que la resistencia mecánica del material es alterada por el efecto de la temperatura (Figura 1), con una disminución considerable de un 26 % del límite de proporcionalidad y las tensiones de rotura respecto a los valores del material a temperatura ambiente establecidos en las normas (Key to Steel 2006). Se observa además un comportamiento elástico no lineal antes de la rotura.

Figura 1. Curva tenso-deformacional del AISI 321 a 800 ºC.

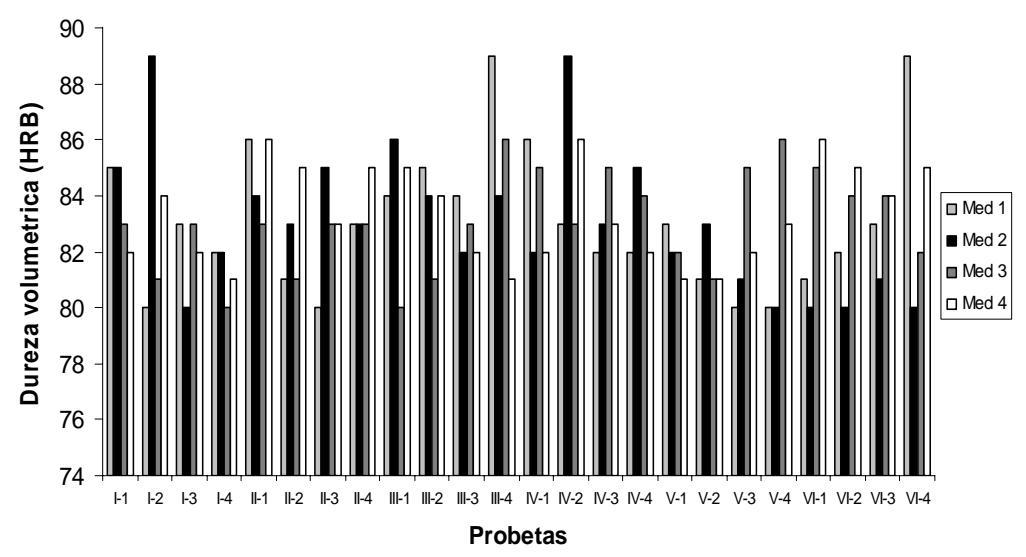
Los resultados de las mediciones de dureza mostraron valores que varían desde HRB 80 hasta los HRB 89, para un valor promedio de HRB 83. Los valores más altos se encontraron en las muestras I-2; III-4; IV-2 y VI-4, las demás se mantuvieron entre HRB 80-86 (Figura 2), revelando inexistencia de fragilidad a nivel macroscópico.

Figura 2. Comportamiento de la dureza en las muestras fracturadas.

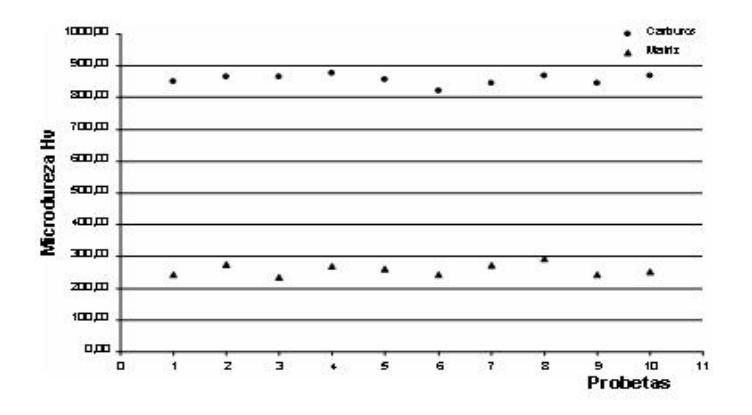
La matriz metálica mantiene un patrón de microdureza casi constante con un valor promedio de 258 Hv, no siendo así en los carburos, que presentan mínimos de 821 Hv y picos de hasta 877 Hv (Figura 3); existe una gran diferencia entre ambos, observándose que la microdureza en los carburos toma valores hasta 3,2 veces mayores que en la matriz.

Figura 3. Comportamiento de la microdureza de los carburos respecto a la matriz.

Los valores de microdureza aseguran a la matriz buena plasticidad y capacidad para amortiguar la energía elástica del frente de ondas de la microgrieta que se propaga, evitando que la misma alcance el interior de los granos. Lo contrario pasa con las fases de carburos cuyos elevados valores indican una gran fragilidad y, por lo tanto, representan importantes focos de concentración de tensiones, además de una vía idónea para la propagación de las grietas.

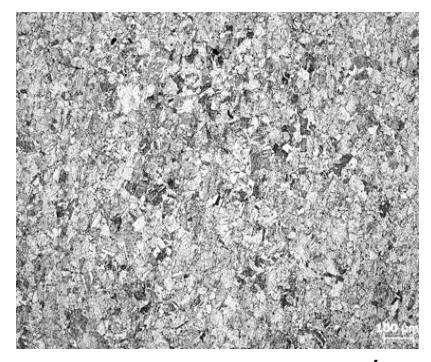
El análisis microscópico a 500x de muestras de metal fracturado y la comparación con el diagrama de Schaeffler revelan una estructura austenítica (Figura 4), presencia de inclusiones no metálicas (Figura 5) y picaduras (Figura 6) así como presencia de carburos (Figura 7) que precipitan de manera masiva, lo cual es consistente con resultados obtenidos por Spinosa *et al.* (2003) y García *et al.* (2007).

Figura 4. Estructura austenítica de muestra sometida a 750 °C.

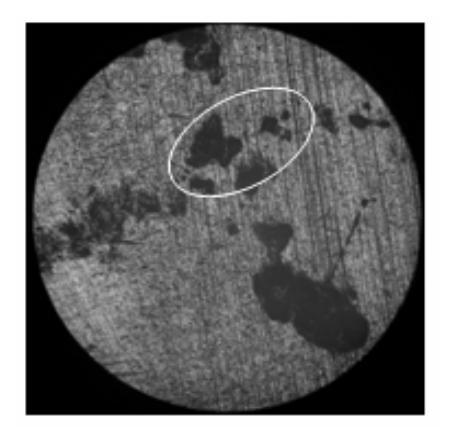
Figura 5. Inclusiones no metálicas (500x).

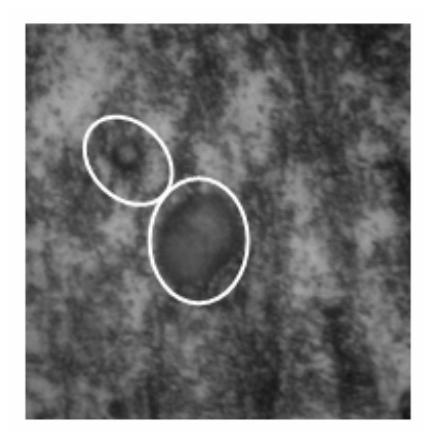
Figura 6. Picaduras (10x).

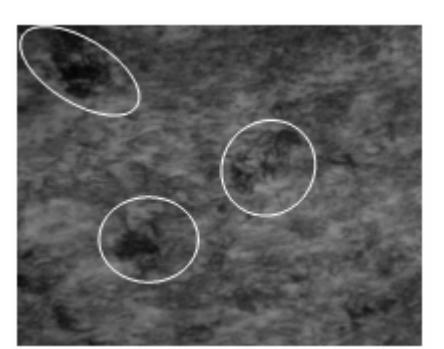
Figura 7. Formación de carburos (500x).

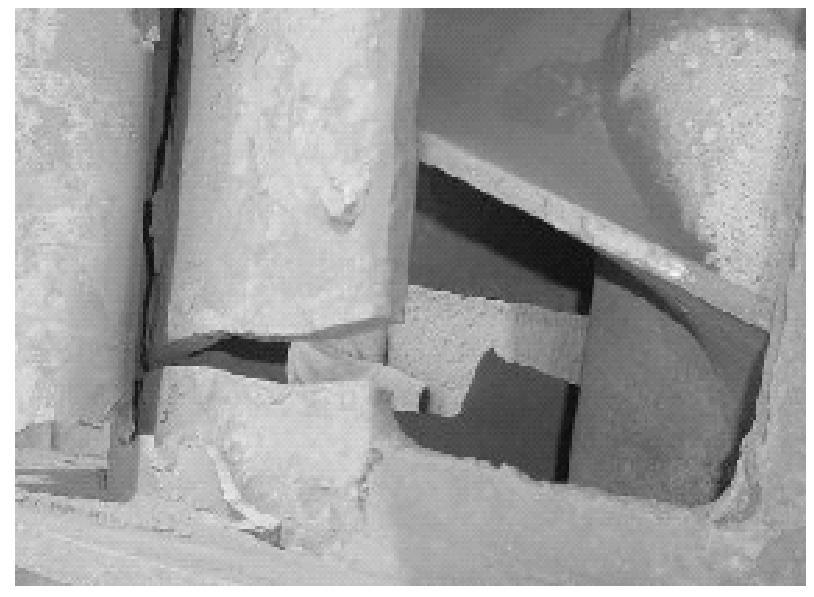
La sección transversal del tubo no presenta indicios de deformaciones ni torceduras, sin embargo presenta agrietamientos tanto al nivel microscópico como macroscópico (Figura 8).

Figura 8. Tubo fracturado (cortesía Empresa Che Guevara-Moa).
