## **Caracterización microestructural de uniones soldadas de acero AISI 316L en tuberías**

Se analizó el comportamiento microestructural de uniones soldadas de acero AISI 316L empleado en la fabricación de tuberías, las cuales se ven afectadas por agrietamiento en el cordón de soldadura. Se emplearon electrodos revestidos de acero inoxidable de los tipos E 309-16; 310-16 y E 316L-16, según norma de la AWS, los que fueron evaluados por su depósito en uniones a tope preparadas con biseles en V, soldadas por un solo lado del material de la tubería, así como la selección y preparación de muestra en zonas donde la tubería presenta daños mecánicos, fisuras y corrosión severa con pérdida del espesor de pared crítica para soportar las presiones de trabajo. Se caracterizó la microestructura de la zona fundida y la zona de influencia térmica de cada cordón luego de realizado el proceso de soldadura. Se concluye que la soldadura con electrodos del tipo E 309-16 y del tipo E 316-16 no son recomendables debido a que se obtiene una microestructura sensible al agrietamiento.

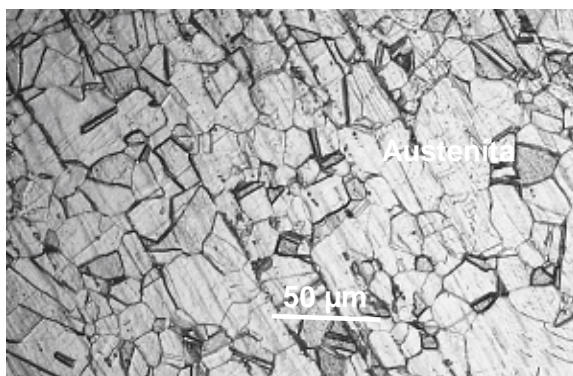
Figura 1. Microestructura del AISI 316L.

muestras después del proceso de soldadura. La Figura 1 corresponde a la microestructura del material base (acero AISI 316L), donde se observa una estructura completamente austenítica.

El contorno de los granos es rectilíneo y cuando se exponen a temperaturas entre 450 °C y 850 °C, temperaturas que se presentan en las proximidades de las zonas soldadas, donde se forman carburos de cromo en los límites de los cristales de austenita, se empobrece la zona adyacente de este elemento (cromo) y quedan de esta forma, expuesto a la corrosión.

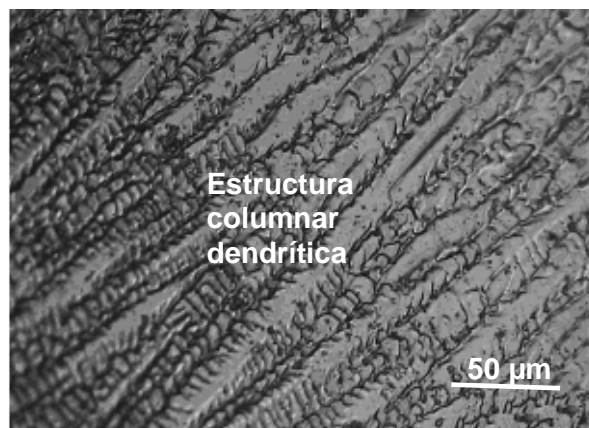
Figura 15. Cordón de la probeta P7-3

Los conjuntos laminar se diferencian por el tamaño y orientación de las láminas. Al centro de las micrografías de las Figuras 15 y 17 existe una estructura de forma laminar y en los extremos una estructura equiaxial. Los bordes de los granos corresponden a elementos insolubles en la matriz.

Las muestras 14, 16 y 18 se corresponden con la zona fundida y la zona de influencia térmica y las Figuras 15, 17 y 19 con el depósito del cordón de soldadura de las probetas P7-3, P8-3 y P9-3.

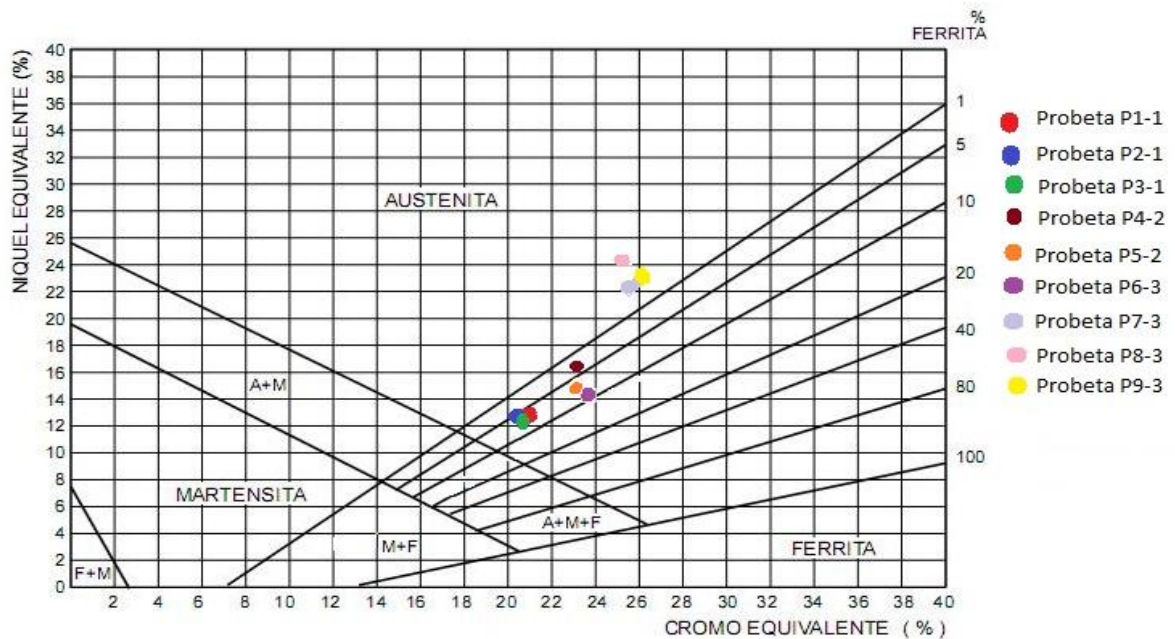
Figura 20. Ubicación de las probetas en el diagrama.

Los resultados obtenidos del Cr y Ni (Tabla 3) fueron representados en el diagrama de Schaeffler (Figura 20); el punto correspondiente del metal depositado y la interrelación con la línea de la ferrita permitió obtener el porcentaje de ferrita en el cordón de soldadura.

El diagrama de Schaeffler muestra las distintas fases que se pueden presentar en los metales soldados de acuerdo a su composición. Se localizarán los diferentes depósitos con los electrodos del tipo E 316L-16, E 309-16 y E 310-16 al ser depositados en el acero austenítico 316L, con la finalidad de predecir los posibles cambios microestructurales. Para su ubicación se emplearán las fórmulas del cromo y níquel equivalente. En la Tabla 3 aparecen los resultados del Cr y Ni presentes en las mismas. Usando la composición química de la soldadura el contenido de ferrita se calculó a partir del método establecido por Seferian.

Cierta cantidad de ferrita tiene efectos muy positivos para evitar el agrietamiento en caliente, además, supone una mejora en las propiedades mecánicas del metal de soldadura. Sin embargo, supone una menor resistencia a la corrosión en medios ácidos oxidantes en caliente y puede permitir la aparición de la fase sigma. Por lo tanto, el control del contenido en ferrita resulta básico. Cuando no sea necesario un cordón austenítico puro es conveniente un porcentaje en ferrita entre el 5 % y el 10 % y esto se puede conseguir mediante el control del material y del proceso de soldeo.
