Manejo ambiental de un sector antropizado del área natural protegida Santuario del Agua y Forestal Subcuenca Tributaria Río Mayorazgo – Temoaya, Estado de México

Environmental management of an anthropised sector of the protected natural area "Santuario del Agua y Forestal, Subcuenca Tributaria Mayorazgo River - Temoaya", in Mexico

Omar Moreno-Santana, Alexis Ordaz-Hernández, Edgar Ángeles-Moreno, José Emilio Baró-Suarez

Universidad Autónoma del Estado de México

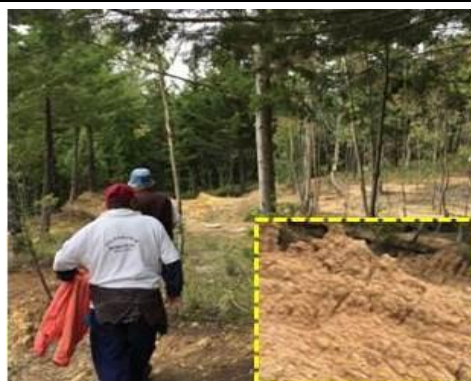
4. En algunas secciones de la zona se presentan indicios de erosión laminar lo cual es potenciado por la ausencia de vegetación y la inclinación de la pendiente. Los terrenos gravemente erosionados carecen de la cobertura de suelo por lo que es difícil que sustenten la vida vegetal

- Para la mitigación de la erosión laminar ya se han colocado cordones de rocas transversales a la inclinación de las laderas. Posteriormente, se colocará materia orgánica para otorgar humedad a largo plazo y lograr la retención de nutrientes. Además, se empleó el uso de barreras de material vegetal muerto y las terrazas de muro vivo con estacas.

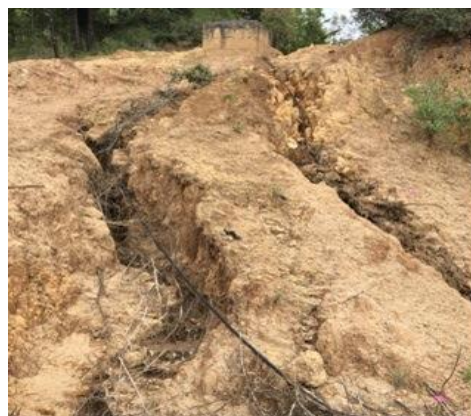
5. Las evidencias de erosión en forma de surcos se encuentran en toda la zona de estudio. Es evidente el crecimiento de los surcos con el paso del tiempo. En algunas zonas no se genera vegetación sin el apoyo de fertilizantes orgánicos

- El tratamiento a la erosión en forma de surcos ha sido más difícil debido a la ausencia de recursos económicos, mediante faenas comunitarias se han realizado las actividades que no requieren presupuesto económico.

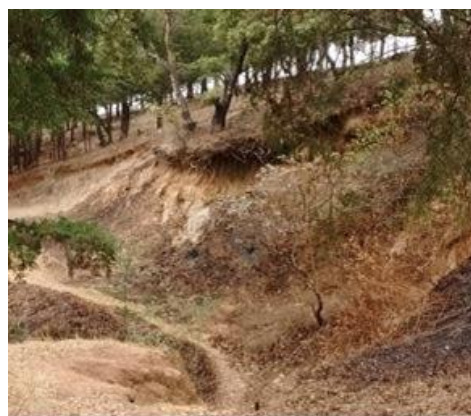
6. Los cortes efectuados a las laderas naturales generan inestabilidad en el terreno, el cual, por ser arcilloso, suele saturarse de agua y perder estabilidad con mayor facilidad. En la zona de estudio existen diversos taludes, los principales fueron elaborados para la creación de caminos y senderos

- Los deslizamientos ocurridos en los cortes efectuados a lo largo de los caminos se han mitigado con la instalación de presas de gavión y cordones de piedra acomodada para la contención del material. Además, se mantienen las campañas de reforestación.

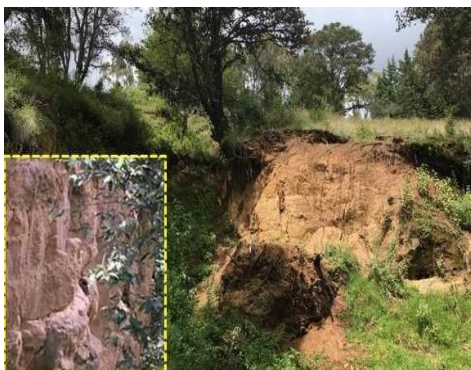
7. La remoción en forma de derrumbes es evidente en las cárcavas más desarrolladas, las cuales alcanzan hasta 3,0 m de profundidad y pendientes superiores a 45°.

El fenómeno ocurre en cualquiera de las situaciones extremas de humedad, debido al carácter arcilloso de las litologías presentes. En caso de alta humedad el material se expande y colapsa. Mientras que, con humedades muy bajas a nulas, el material se agrieta por la desecación, lo cual genera planos de debilidad que, con el tiempo, llegan a colapsar

- La remoción en forma de derrumbes será tratada posteriormente con la instalación de infraestructura reforzada para contener grandes cantidades de material. Igualmente, continúan las campañas de reforestación.
