## **Evaluación de la calidad de las aguas para consumo humano en la comunidad venezolana de San Valentín, Maracaibo**

## **Assessment of water quality for human consumption in the venezuelan community of San Valentin, Maracaibo**

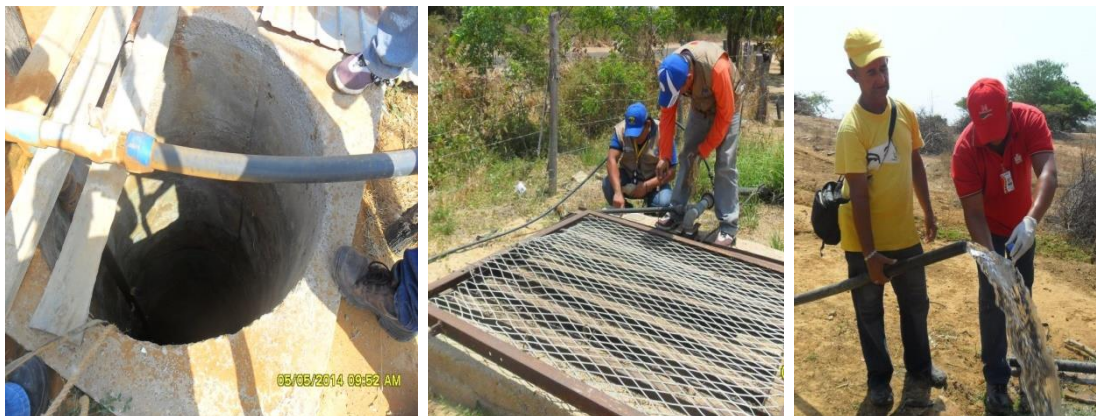
Figura 2. Imágenes de algunas de las fuentes de abasto. Izq. Pozo artesanal; Centro: Cisterna; Der. Tubería de aducción.

Se realizó un diagnóstico participativo comunitario que permitió determinar en la comunidad campesina San Valentín, las principales fuentes de abasto de agua para consumo humano. El diagnóstico se obtuvo mediante entrevistas, encuestas y la observación directa como herramientas metodológicas. De ahí se pudo conocer que las fuentes de abasto de agua (Figura 2) de la comunidad son fundamentalmente las siguientes:

1. Cisternas independientes. El agua proviene en su mayoría de la tubería de aducción o de los puntos de llenado de los vehículos cisternas.
2. Tubería de aducción ubicada en el límite sur de la comunidad, obtenida de tomas ilegales.
3. Botellones plásticos de 19 L de capacidad. Agua supuestamente mineral, adquirida principalmente por distribución directa del proveedor, quien la oferta en cada vivienda del sector y en diversos establecimientos fuera de la comunidad, en especial en el sector Los Morales.
4. Pozos construidos de manera artesanal, revestidos con anillos de concreto prefabricados.
5. Drenajes naturales.

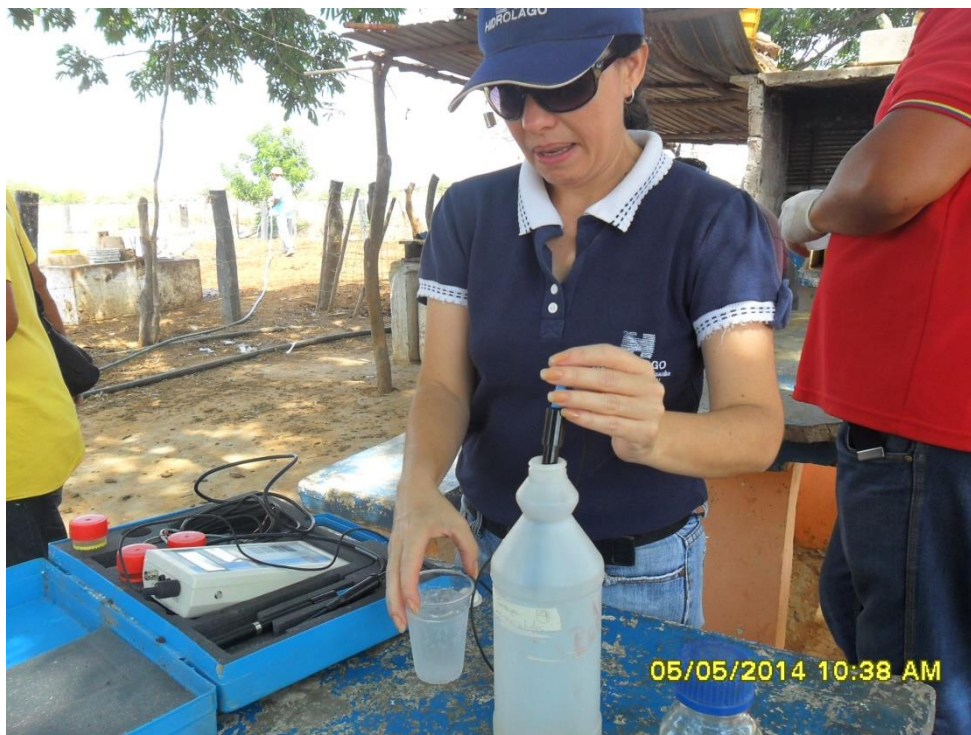
Figura 3. Medición in situ de las propiedades del agua.

Para evaluar la calidad de las aguas se realizó un muestreo hidroquímico. Se tomaron en total diez muestras: siete en los pozos artesanales ubicados dentro de distintas granjas en la comunidad, una del agua embotellada, otra en la tubería de aducción, y una en un drenaje natural (Cañada Iragorry). In situ se efectuaron mediciones de los parámetros pH, salinidad, conductividad, cloro residual y se observó el aspecto del agua (Figura 3). A continuación se detallan los puntos de muestreo:

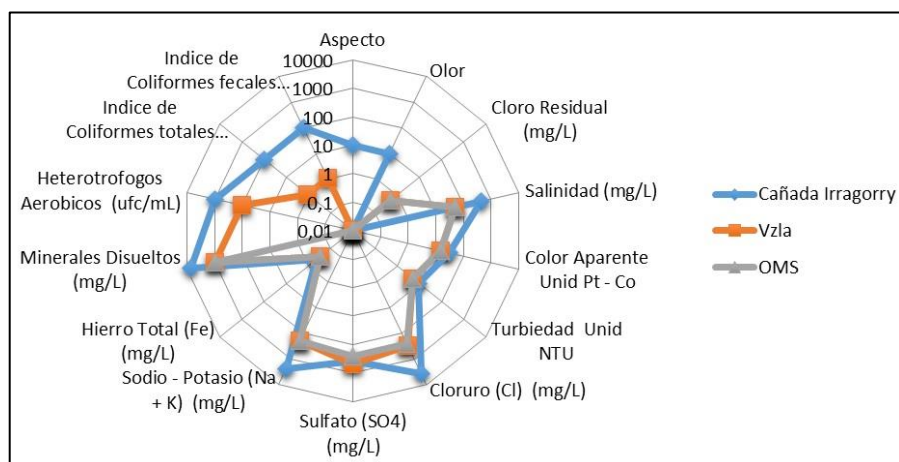
Figura 6. Parámetros fuera de norma. Cañada Irragorry

Los pozos de las granjas San Martín, La Zeta, Los Cascabeles, Monte Santo y La Estancia revelaron valores elevados que superan las normas venezolanas para salinidad y minerales disueltos y las de la OMS para los cloruros. El agua de los pozos de San Martín y El Bosque tienen un pH ligeramente ácido, de alrededor de 6, por debajo del mínimo permitido. Los pozos de las fincas San Benito y Monte Santo presentan niveles de turbiedad que sobrepasan los admitidos por ambas normas (Figuras 4, 5 y 6).
