## Efecto del fuego en el comportamiento microestructural en aleaciones de cobre\*

**Geovany Sánchez Torres**

## Fire effects in microstructure of copper based alloys

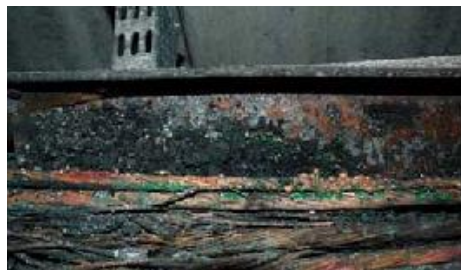
Figura 11. Comportamiento de los conductores luego del suceso.

Las muestras se recogen una vez examinado el escenario del incendio y encontrado el foco inicial u origen. Se acopian tanto en el lugar del foco inicial como en las partes de la línea donde se espera que se confirme la sobrecarga. Se toman muestras que se espera que no haga falta examinar si los resultados de los primeros análisis se confirman y que servirían para un análisis más amplio en caso de que los resultados iniciales no confirmen la teoría propuesta. La Figura 11 muestra el comportamiento de los cables luego del suceso.

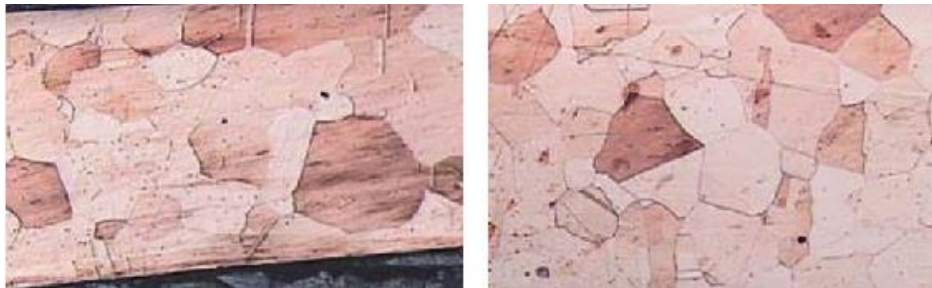
Para el conductor multifilar de 4 mm<sup>2</sup> fueron obtenidas las microestructuras que se observan en las Figuras 14 y 15; la primera se corresponde con el corte transversal realizado al elemento conductor y la segunda con el corte longitudinal, ambas secciones muestran el efecto de la temperatura y su efecto en el tamaño de los granos. Con respecto a esto, es conocida la tendencia de las impurezas a segregarse en las dislocaciones. En metales relativamente puros la concentración de impurezas atómicas segregadas en las dislocaciones puede ser elevada; en particular, los átomos de soluto intersticial, como el oxígeno en el cobre.

Figura 15. Corte longitudinal del conductor unifilar sección 4 mm<sup>2</sup>.

Con respecto a la muestra patrón obtenida de este conductor unificar se puede apreciar el engrosamiento de grano y maclas. El comportamiento del tamaño de grano se corresponde con el descrito anteriormente para el esfuerzo de fluencia, con referencia a la temperatura. Es decir, a medida que aumenta la temperatura se espera la presencia de eventos dinámicos que originen cambios microestructurales en el material tendentes, por lo general, a aumentar su tamaño de grano y disminuir su esfuerzo de fluencia.
