Sustitución de las tuberías metálicas por plásticas en la fábrica Pedro Sotto Alba

Universidad de Moa (Cuba)

Replacement of metallic pipes with plastic pipes at the Pedro Sotto Alba factory

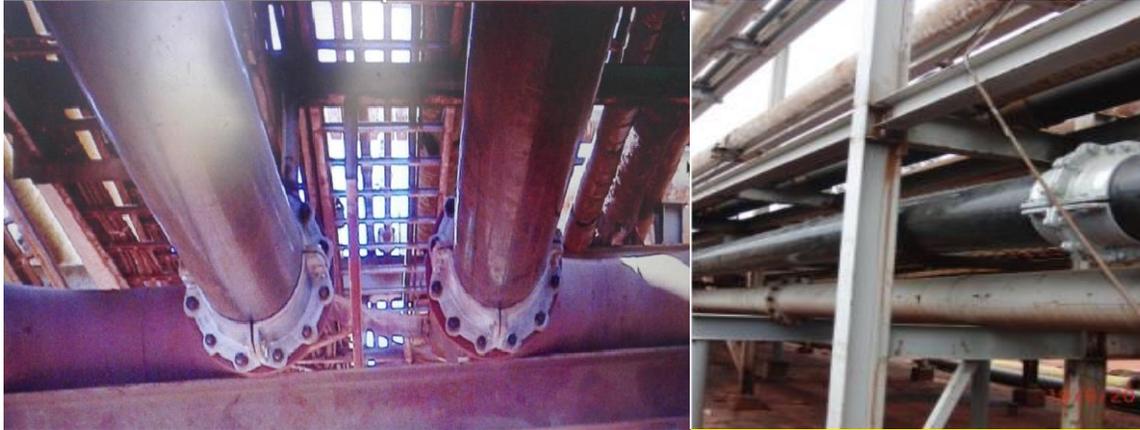
El método de inspección visual (Figura 1) incluye el control de los siguientes parámetros:

- Alineación y perfil longitudinal
- Juntas
- Daños o deformaciones
- Conexiones
- Revisión de los instrumentos de control.

Figura 1. Inspección visual del estado de las juntas, conexiones e integridad física de las tuberías.

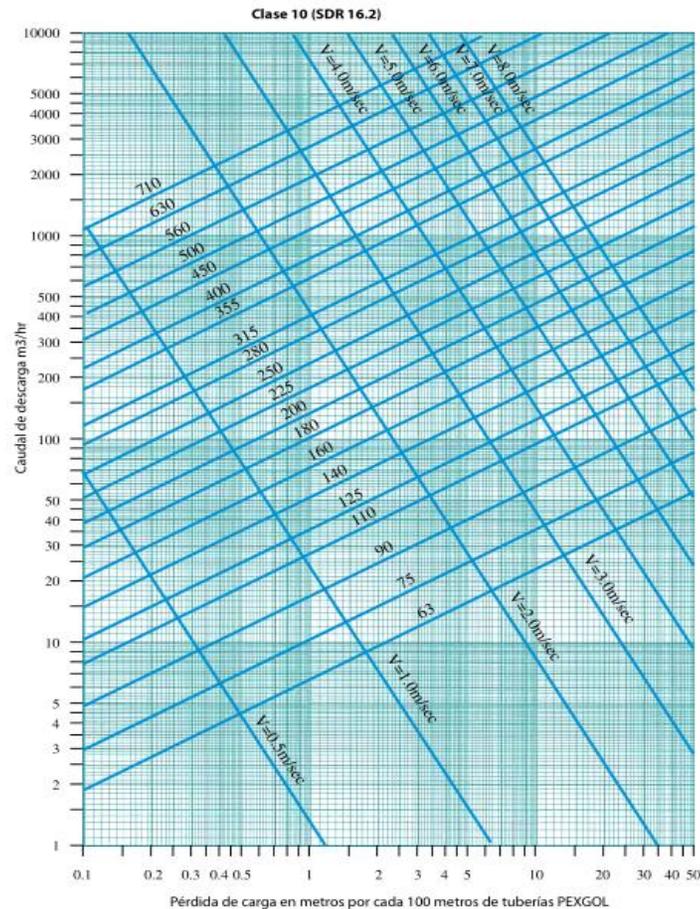
Todos los datos emitidos por el sistema instrumental instalado en las redes de tuberías son controlados vía on-line a través de un panel centralizado que controla los parámetros, teniendo como referencia el patrón de calidad de los tubos de PEXGOL (Figura 2). En caso de existir desviaciones se procede al control físico del tramo donde se detectó el problema para la toma de decisiones que den solución a dicha situación.

Figura 2. Patrón de referencia para el control de los parámetros de trabajo para las tuberías tipo PEXGOL.

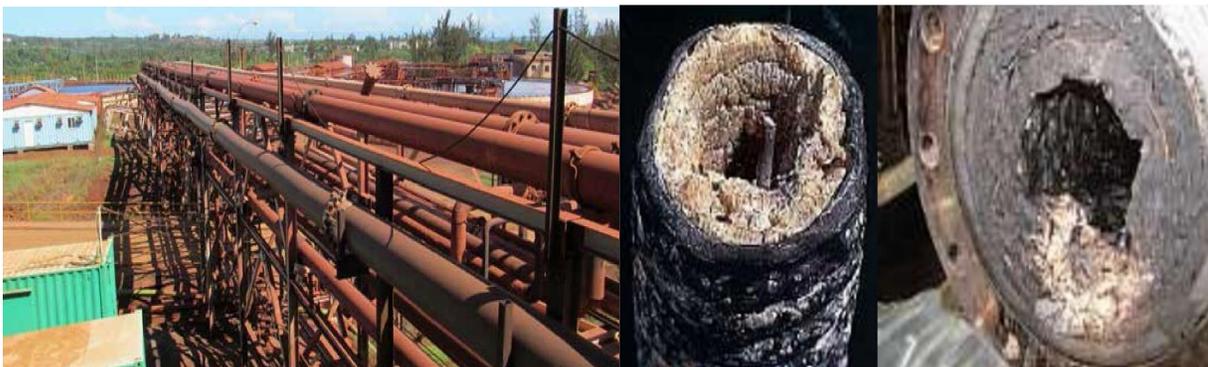
Bajo estas condiciones de operación se producían afectaciones productivas por interrupciones necesarias para sustituir, en la mayoría de los casos, tramos de tubos de 12 pulgadas (304 mm) Sch 40 de unos 6 100 mm de longitud de acero al carbono revestidos con goma natural. En períodos de entre tres y seis meses debían parar la planta durante más de 24 horas debido a que la tubería de acero sufría graves problemas de sedimentación, reduciendo el diámetro interior de la tubería en un 60 % (Figura 3).

Figura 3. Red de tuberías metálicas y pérdida de capacidad de transportación por la sedimentación de las pulpas de la planta Pedro Sotto Alba.

Las tuberías de acero sufrían de pinchaduras debido al desprendimiento del revestimiento de goma. Desde el momento en que el fluido hacía contacto con el acero, en cuestión de minutos se generaban pinchaduras en las tuberías que ponían en riesgo las operaciones seguras de los trabajos de la planta de lixiviación, además de las pérdidas económicas por la paralización del proceso de la fábrica.

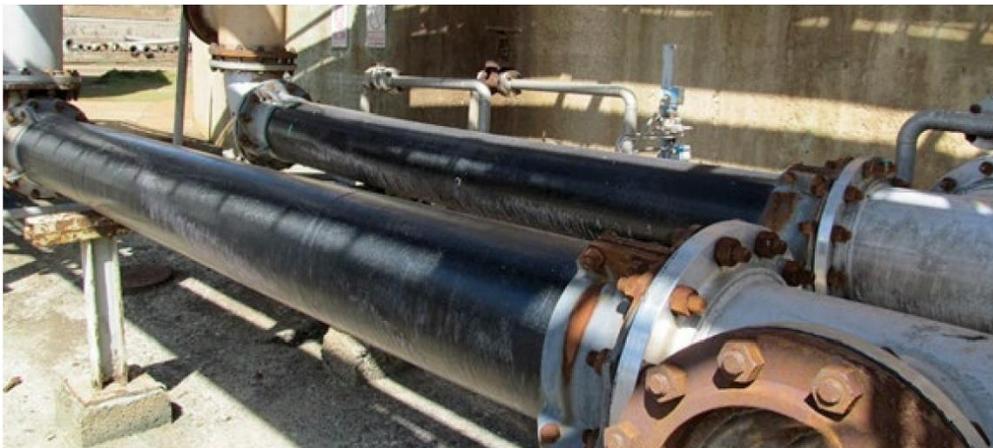
En el año 2013 la empresa Pedro Sotto Alba decide cambiar unos 150 m de la red de transporte del licor de las tuberías de titanio, en unos 150 m por tuberías PEX, marca PEXGOL, de 355 mm y 315 mm con uniones mecánicas. Al año de instalada y dados los altos niveles de sedimentación, el diámetro interior disminuyó solo un 30 %. La reparación de la misma duró solo cuatro horas (20 horas menos que las empleadas para cambiar las tuberías de metal), las obstrucciones se eliminan mediante golpes con martillo a la tubería para desplazar el material que la obstruía. Al finalizar, la tubería estuvo en funcionamiento sin problemas. No solo la planta logró aumentar su producción, sino que también se redujeron los gastos de reemplazo y mantenimiento de la tubería. Cada hora que se detenía la planta le costaba a la empresa cientos de miles de dólares. (Figura 4).

Figura 4. Sustitución de tubería de titanio por tubería PEXGOL.

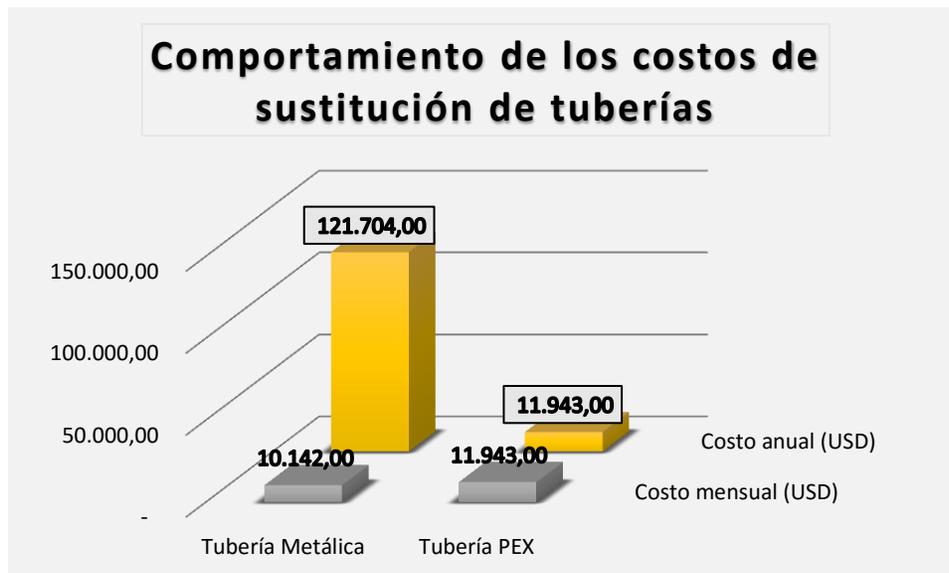
La frecuencia de las averías provocaba la sustitución mensual de 10 a 15 tubos, cuyo precio unitario es de unos \$ 166.27 USD por metro (solamente el tubo sin revestimiento interior cuesta unos \$ 1014.23 USD), ascendiendo sin considerar gastos incurridos en trabajos de mantenimiento y los asociados a las pérdidas productivas por limitaciones en el proceso en un costo aproximado de unos \$ 10 142 USD mensualmente, lo que representaba un costo anual de unos \$ 121 704 USD (Figura 5).

Figura 5. Comportamiento del costo mensual y anual por sustitución de las tuberías metálicas por plásticas (PEX).

El costo de sustitución de las tuberías plásticas, por concepto de compras de material, es un 98 % menor con respecto a las de metal; se logra un ahorro de más de 100 000 USD por cada tramo de 60 metros reemplazados.
