Evaluación físico-mecánica y estructural del macizo de las canteras Victoria II y Victoria III

Empresa de Canteras. Micons

Universidad de Moa (Cuba)

Physical-mechanical and structural evaluation of the Victoria II and Victoria III quarries massif

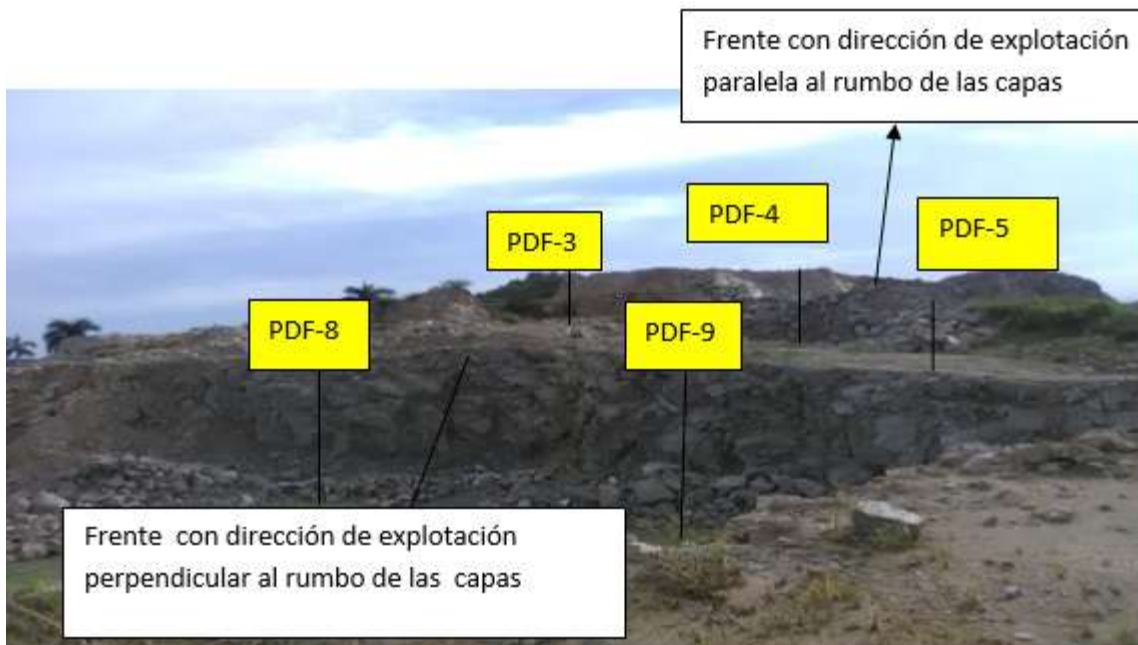
Figura 1. Ubicación de los puntos de documentación y muestreo en el sector oeste.

Debido a la variabilidad de las propiedades, para la ubicación de los PDF, se dividió en dos sectores (este y oeste), siendo dividido el sector oeste en dos partes; se ubicaron los PDF 3, 4 y 5 en un frente de explotación paralelo al rumbo de las capas y los PDF 8 y 9 fueron ubicados en un frente con la dirección de explotación perpendicular al rumbo de las capas (Portuondo, 2017).

En el área de influencia de los PDF-8 y 9 se presentan areniscas calcáreas de granos medios, color gris oscuro, con inclusiones de tufitas de color verde oscuro.

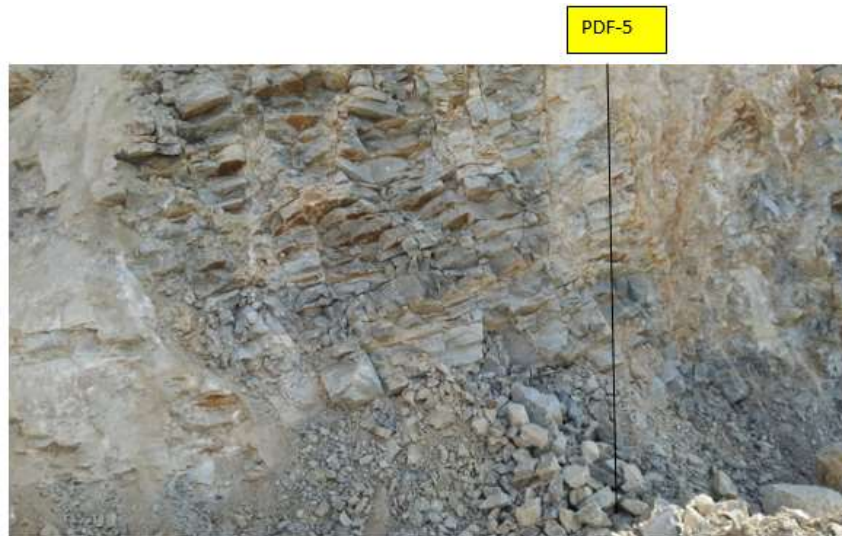
Figura 2. Macizo ubicado en el sector oeste de Victoria II con dirección de explotación paralela al rumbo por el bloque yacente, se observan areniscas calcáreas de granos finos, color gris claro estratificación media a fina.

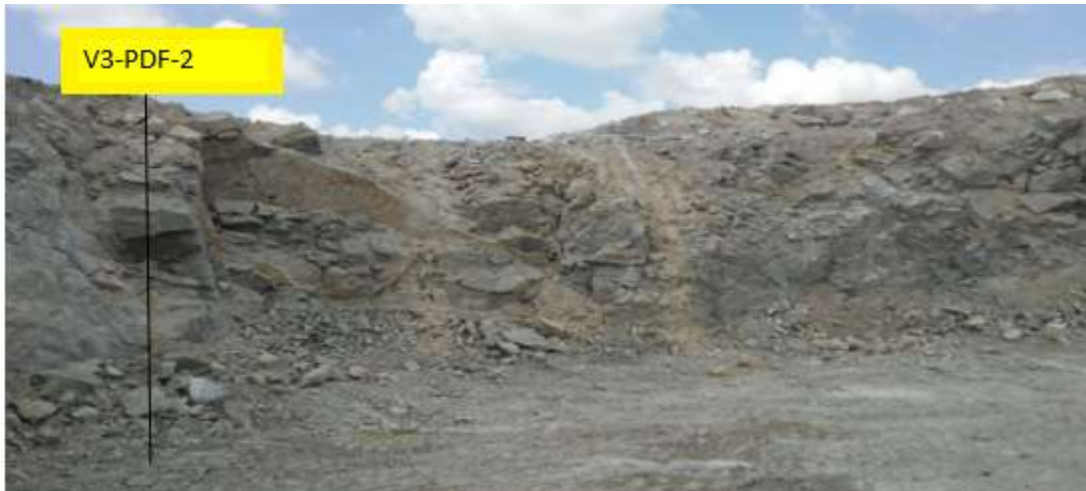
Figura 4. Documentación y muestreo en la parte sur.

En el macizo se distinguen areniscas calcáreas de granos medios, color gris claro muy agrietadas, no se observa estratificación en la base, pero a la derecha, en la parte superior, en rocas de colores más claros, se advierte estratificación.

En este yacimiento se ubicaron tres puntos de documentación y muestreo, V3-PDF-1, 2 y 3, los cuales se muestran en la Figura 4 (Portuondo, 2017).

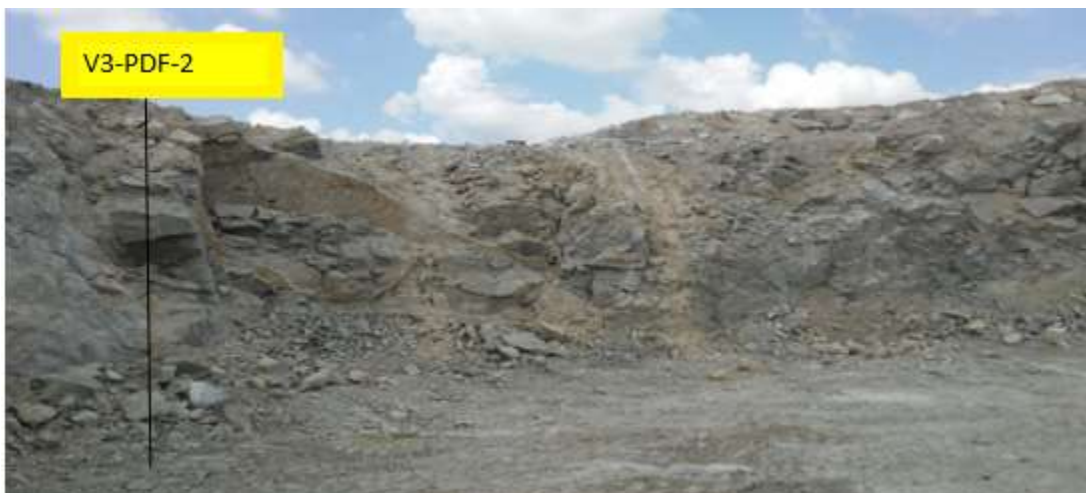
Figura 5. Documentación y muestreo en la parte sur (a continuación del PDF anterior).

Macizo compuesto por areniscas calcáreas de color gris claro granometría media en la parte baja y fina hacia arriba en el corte, muy alteradas y agrietadas, formando bloques de diferentes dimensiones, donde predominan los mayores a 50 cm.

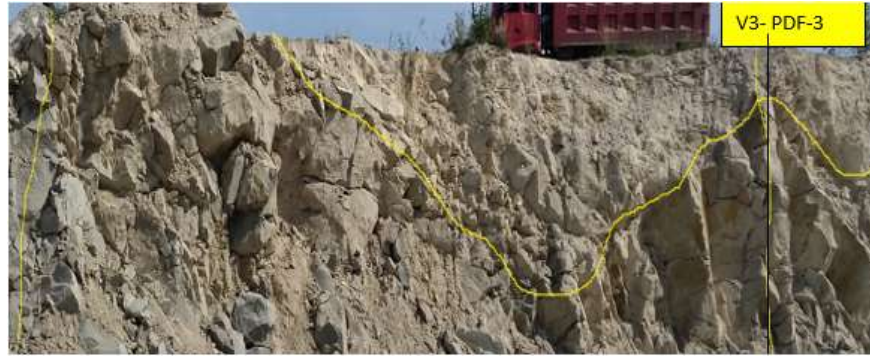
Figura 6. Documentación y muestreo en la parte norte.

Macizo compuesto por areniscas calcáreas de color crema abigarrado producto de la meteorización.

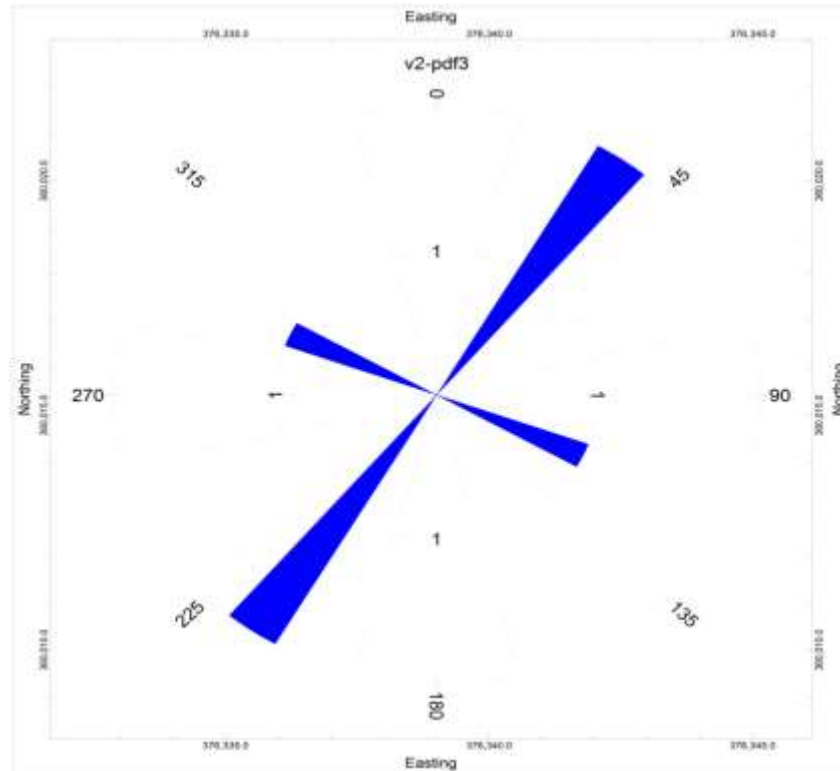
Figura7. Representación estereográfica de la dirección y el radio de agrietamiento de las principales Familias de grietas en el área de influencia de los PDF-3, 4 y 5.

Tabla 4. Mediciones del agrietamiento entre los PDF-3, 4, y 5 dirección de explotación paralela al rumbo de las capas o estratos

Familia	Azimut/ buz (grados)	Abertura (m)	Espaciamiento (m)	Tipo de relleno
N.1	30/85	0,05 m	0,5- 1 m	aire
N.2	35/90	0,01-0,05m	0,10 m	Calcita
N.3	115/40	0,01-0,02m	0,20 -0,30 m	arcilla

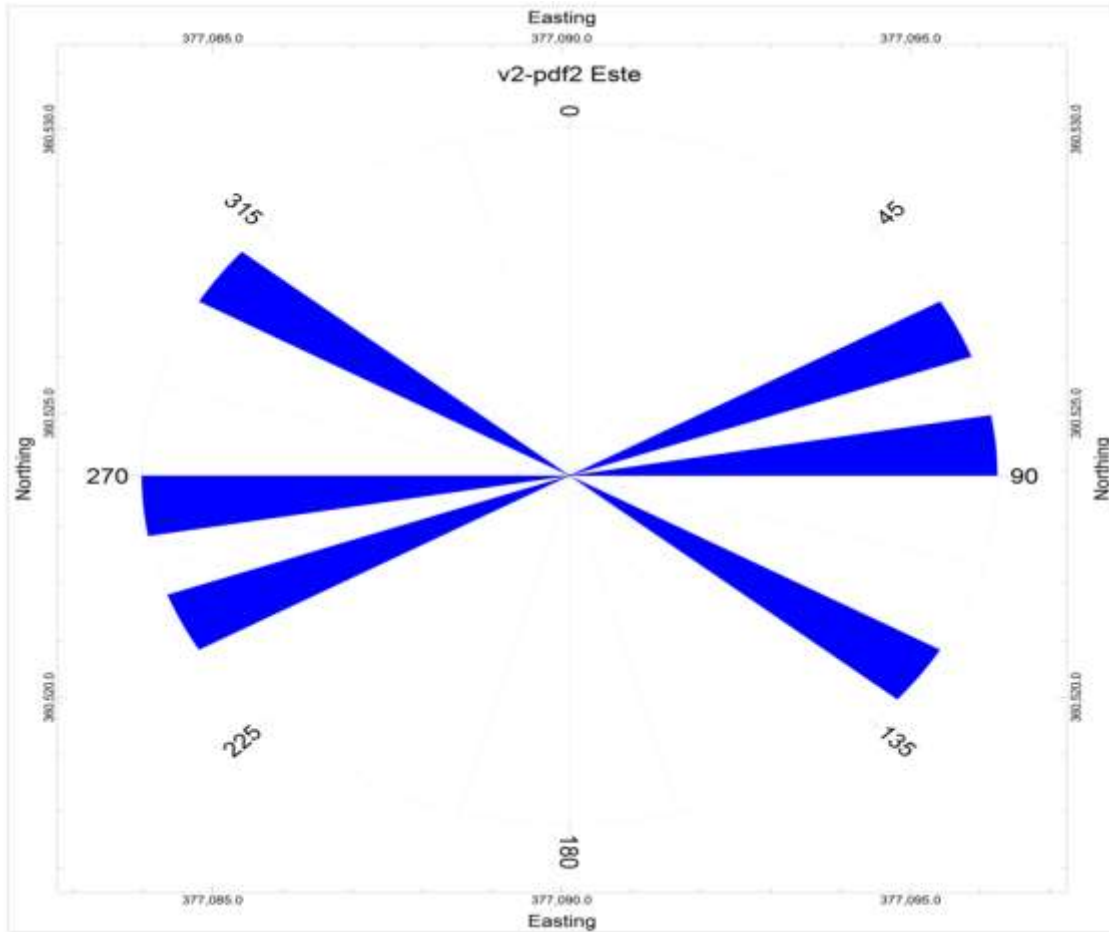
Figura 9. Representación estereográfica de la dirección y el radio de agrietamiento de las principales familias de grietas en el sector este parte sur.

Tabla 6. Mediciones del agrietamiento en el área de influencia del PDF-2

Familia	Azimet/ buz (grados)	Abertura (m)	Espaciamiento (m)	Relleno
N.1	60/90	0,02-0,030	1,0-1,20	Arcilla
N.2	330/65-70	0,03-0,05	0,3-0,5	Aire
N.3	260/5	0,02-0,03	0,3-0,6	Calcita y aire
