Estructura del acero API 5L GR. 65 soldado con arco eléctrico y electrodo revestido*

Resumen: Se determinaron las estructuras que se generan en la zona del cordón de un acero para tubería API 5L Gr. 65 de 100 mm de diámetro y 7 mm de espesor, soldada con electrodo E 7018 de 4 mm de diámetro. Para el depósito de los cordones la preparación se realizó a tope con bisel de 60°, fueron cortadas muestras para ensayos de dureza, composición química y observación con microscopía óptica, todas ellas fueron encapsuladas con resina ROYAPOX-5050. En el primer cordón las estructuras obtenidas son de ferrita+perlita con grano fino en la zona fundida y la afectada por el calor, no siendo así en la interfase donde los granos son más gruesos, en el segundo se obtienen las mismas estructuras, pero de granos de menor tamaño por la soldadura multipasadas. Se determina que la dureza en el primer cordón es de 238 HV, la cual disminuye en el 2do hasta 217 HV afectada esta propiedad por efecto del calor.

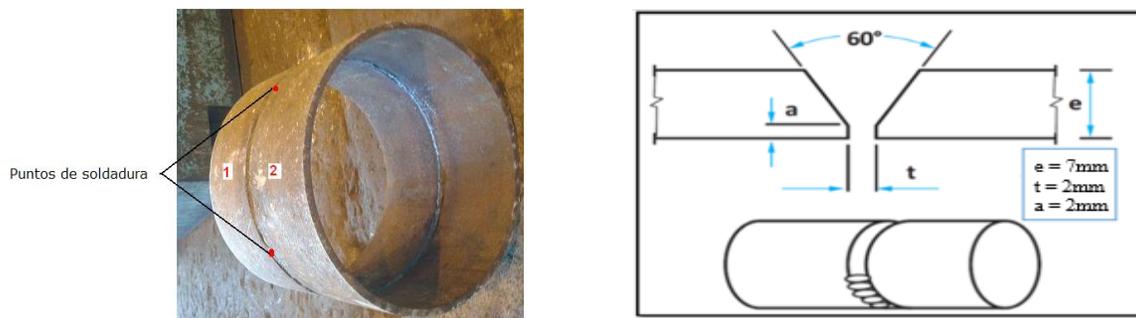
Figura 1. (a) Tubería para la soldadura. (b) Diseño de la junta.

La tubería seleccionada fue de 100 mm de diámetro y 7 mm de espesor (Figura 1), el electrodo empleado fue el E 7018 de 4 mm de diámetro. Para la soldadura los cupones de tubería fueron biselados en simple V a 60° (Figura 1a), según requerimientos del código ASME B31.4.

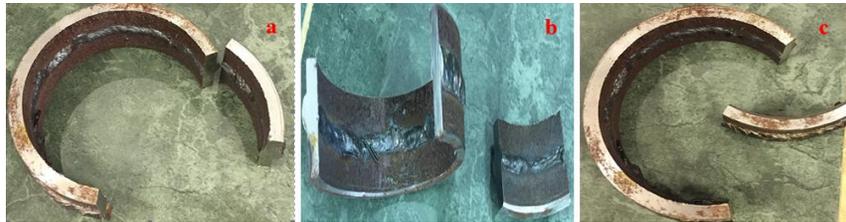
Figura 2. Corte de las muestras.

La operación de corte, como se observa en las Figuras 2, 2a y 2b, se realizó en una fresadora 6M13L, según norma ASTM E 3-95. Con regímenes de corte de 250 r/min y un avance transversal de 25 mm/r, se empleó abundante refrigeración para evitar que, por producto de la fricción entre la fresa y la pieza, existieran posibles transformaciones en la estructura por cambios de fase.

El corte se ejecutó según los diferentes ensayos a realizar. La Figura 2a se escogió para determinar la dureza, el de la Figura 2b para composición química y el de la 2c para la observación con microscopía óptica.

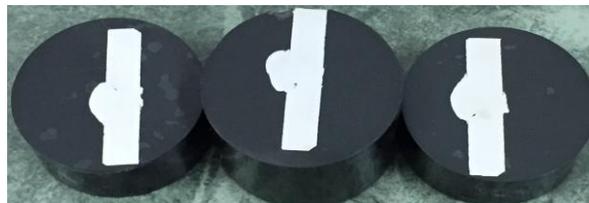
Figura 3. Muestras encapsuladas.

Luego de cortadas, las muestras se encapsularon, como se muestra en la Figura 3, para realizar las operaciones de desbaste y pulido y garantizar su manejo.

Se realizó el encapsulado, teniendo en cuenta que, cuando se va a realizar análisis microestructural en bordes de muestras deformadas, es importante conservar un ángulo de 90° en toda el área a observar, durante las operaciones de desbaste y pulido, los bordes se distorsionan redondeándose, obteniéndose una falsa observación

de la imagen. El encapsulado se realizó con resina epoxi ROYAPOX-5050. Para atacar las probetas se empleó como reactivo químico el nital al 5 %.

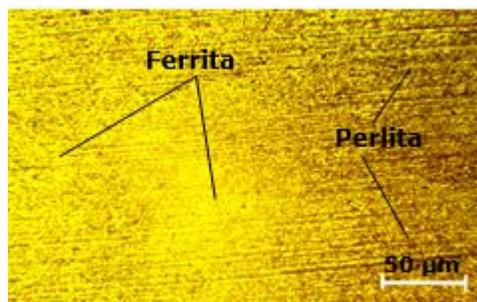
Figura 4. Microestructura del acero API 5L Gr. X65.

Para la observación microestructural se empleó un microscopio óptico binocular marca NOVEL modelo NIM-100, dotado de una cámara instalada el hardware IMI.VIDEOCAPTURE.exe. Las probetas se nivelaron en un dispositivo con plastilina. Para la comparación de las microestructuras obtenidas de la soldadura, se consideró una muestra sin afección del material base. La Figura 4 se corresponde con la muestra patrón.

Se observa la microestructura del material base, es una estructura laminada (as-rolled) compuesta de granos, aproximadamente, equiaxiales de ferrita (F) proeutectoide (regiones grises) con pequeña cantidad de perlita (P), (regiones negras), microconstituyentes típicos de un acero baja aleación y de bajo contenido de carbono (0,18 % máximo). El objetivo fue obtener una muestra sin afectación en su estructura cristalina que permitiera determinar, luego de la soldadura, los cambios ocurridos en la zona afectada por el calor (ZAC), en la zona fundida (ZF) y la interfase.

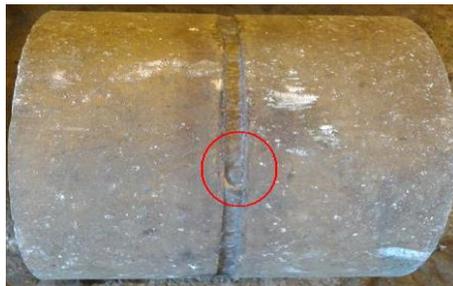
Figura 5. Análisis macrográfico del cordón de soldadura.

Según el procedimiento WPS 001-1, luego de realizado el proceso, se realizó una inspección visual a la unión soldada entre ambas tuberías, como se muestra la Figura 5, para la determinación de la existencia de posibles discontinuidades como socavados, falta de fusión, falta de penetración y grietas que invalidaran el cordón de soldadura.

Al realizar la inspección visual a la unión en el área soldada de la línea de tubería se pudo determinar que no existe la presencia de discontinuidades que invaliden la junta soldada, pero si una imperfección al finalizar el cordón denominada mordedura (círculo rojo), la cual es originada por una detención del electrodo al concluir la unión, sin embargo, este no afecta la calidad de la unión.

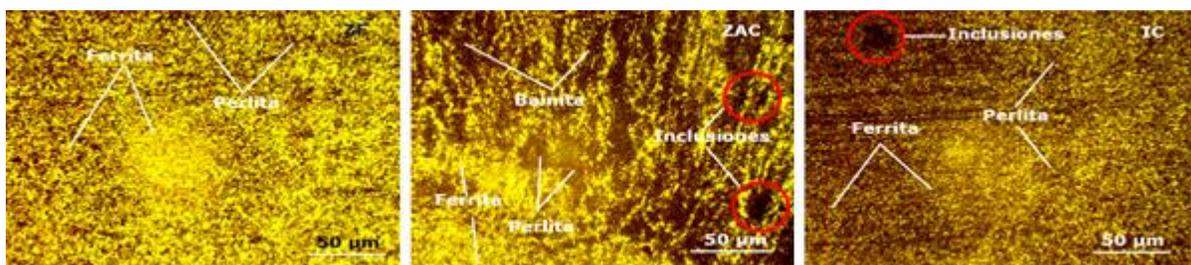
Figura 6. (a) Zona fundida, (b) Zona afectada por el calor, (c) Interfase del cordón.

El examen microestructural de la ZAC del metal base de las juntas muestran distintas regiones que varían notablemente debido al ciclo térmico local experimentado durante la soldadura. Se analizaron las microestructuras de las diferentes zonas obtenidas para el depósito del primer cordón. En la Figura 6 se muestran los resultados.

En la zona fundida (Figura 6a), para el primer cordón del pase de raíz, se observa que en la unión soldada la estructura del metal depositado presenta granos finos, con perlitas en una matriz ferrítica equiaxial y ferrítica de granos gruesos. El mecanismo para este crecimiento se basa en la movilidad de la austenita hacia los granos de ferrita que le rodean. Esta estructura va disminuyendo de grosor hasta desaparecer en la zona adyacente al cordón, esto se debe al calor generado en el proceso de soldadura.

La ZAC (Figura 6b) está compuesta por perlita de grano fino (área oscura) en una matriz ferrítica (área clara), la formación de estas fases son producto de la descomposición de la austenita, donde la ferrita nuclea en los límites de grano, cuando la temperatura empieza a decaer por debajo de la crítica A3, conforme disminuye el carbono se disuelve en la austenita restante transformándola en perlita por debajo de la crítica A1.

En la interfase del cordón se ha obtenido un tamaño de grano grueso recristalizado, provocado por un aumento de la temperatura mayor a la A3. Aquí la distribución de los granos de la ferrita y la perlita no es uniforme debido a la alta tasa de calor aportado a la junta durante el soldeo lo cual impide una rápida difusión del carbono y un crecimiento lento de granos de austenita. Adyacente a esta primera zona se da otra de grano fino, más parecido al grano que ha sido normalizado. Esta zona de grano fino se crea entre las temperaturas A1 y A3 en donde están presentes ferrita + austenita, esta última, durante el enfriamiento se descompone en granos finos de ferrita + perlita (Lambert *et al.*, 2004 y Chilque *et al.*, 2014).

Al soldar el acero API 5L Gr. 65 por arco eléctrico y electrodo revestido E 7018, en el primer cordón se obtienen estructuras ferrita+perlita de grano fino en la zona fundida y la afectada por el calor, no siendo así en la interfase donde los granos son más gruesos.

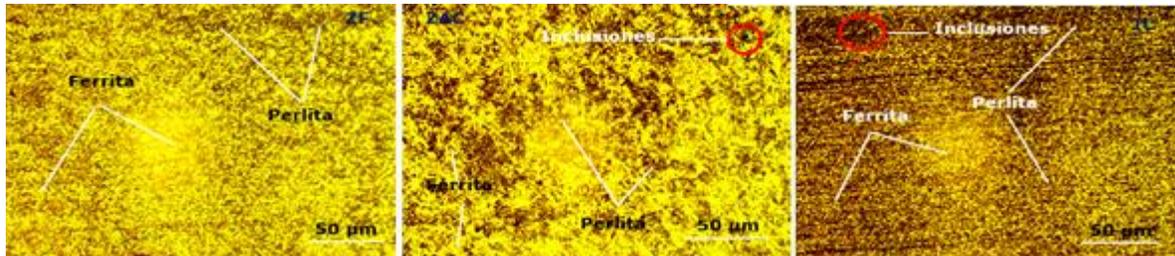
Figura 7. (a) Zona fundida, (b) Zona afectada por el calor, (c) Interfase del cordón.

En la soldadura multipasadas, estas actúan sobre las estructuras de las zonas de transformación del metal base, en una sucesión de capas alternadas de zonas afectadas y zonas parcialmente normalizadas, distribuidas en un volumen muy reducido, entremezcladas debido a la superposición de varios tratamientos térmicos. En la Figura 7 se muestran las zonas obtenidas en el depósito del 2do cordón. La 7a, se corresponde con la zona fundida, la 7b, la zona afectada por el calor y la 7c, la interfase del cordón.

En la zona fundida (Figura 7a) se observa la formación de ferrita y perlita, con ferrita, formando una red alrededor y en los límites de grano de la perlita y ferrita que ingresan desde el límite de grano hacia el interior de la perlita; estas características son casi constantes en el metal de aporte a lo largo del cordón. El tamaño de grano es consecuencia de las multipasadas realizada, lo cual provoca un recalentamiento sobre los cordones ya depositados y constituye un normalizado que recrystaliza el grano del cordón.

El metal de soldadura y la zona afectada por el calor (Figura 7b) llegan a ser más complejos durante la soldadura de pases múltiples, ya que una porción es recalentada por el ciclo térmico posterior e incluso por los ciclos subsiguientes. A medida que se va creando la ZAC por recalentamiento, las propiedades mecánicas totales del metal se consideran sean determinadas por la combinación de las propiedades de todas las subzonas, según el criterio de Abedi (2017).

En la interfase del cordón (Figura 7c), la estructura es de ferrita+perlita, de menor tamaño de granos. En esta zona, la transformación de las regiones perlíticas a austenita en la etapa intercrítica se realiza por nucleación de la austenita en las uniones entre las placas de cementita y las placas de ferrita, según González-Cabrera *et al.* (2017).

Las estructuras del segundo cordón están compuestas por ferrita+perlita en las tres zonas, pero con un tamaño de granos menor, asociado a la soldadura multipasadas, lo cual provoca un recalentamiento sobre los cordones ya depositados.
