## Soldadura del acero ASTM 615 con diferentes tipos de electrodos

**Resumen:** Se estableció el comportamiento microestructural en barra de acero estructural del tipo ASTM A615 grado 60 G. La unión de las barras se realizó a tope con bisel a 60° con electrodos E 6010 y E 7018, se determinó el comportamiento microestructural, el por ciento de fases y la dureza en las zonas de la unión soldada. Con el E 6010 se obtiene estructuras del tipo ferrita acicular y de perlita, con un 38,3 % y 21,3 % respectivamente, con el E 7018 la ferrita acicular es de 31,5 % y de 10,33 % de martensita, con ninguno de los aportes se determinó la presencia de grietas. En el barrido de dureza realizado en las diferentes zonas, para el primero desde 230 HV incrementa hasta 383 HV en la ZAC, con un descenso de 285 HV en la ZF, para el segundo en la ZAC es de 224 HV y de 190 HV en la ZF.

## Welding steel astm 615 with different types of electrodes

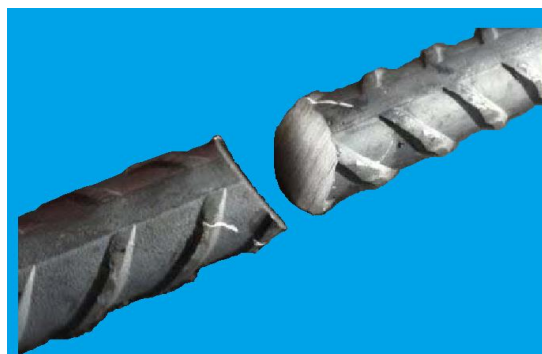
Para evaluar la soldabilidad del acero ASTM A-615 G-60 con los electrodos seleccionados, los procedimientos de soldadura se realizaron de acuerdo a los establecidos por el código ANSI/AWS D1.4-05 (AWS, 2005), quien establece además el tipo de junta. Se seleccionó el de borde en "V" con ángulo de 60° (Figura 1) en correspondencia con el diámetro de la barra, la posición de soldadura es 1 G y la distancia entre bordes inferiores de los miembros de la probeta serán de 2 a 3 milímetros.

Figura 1. Soldadura con borde o bisel en "V".

El biselado realizado está establecido por las normas AWS Código D1.1. (2010). Se prepararon tres probetas con tipo de ranura en "V", a las que se les eliminó de la superficie el óxido, escamas, aceite, grasa y partículas extrañas. Las dimensiones de las barras para la soldadura son de un largo de 150 mm y con diámetro de 3/4" (19,5 mm).

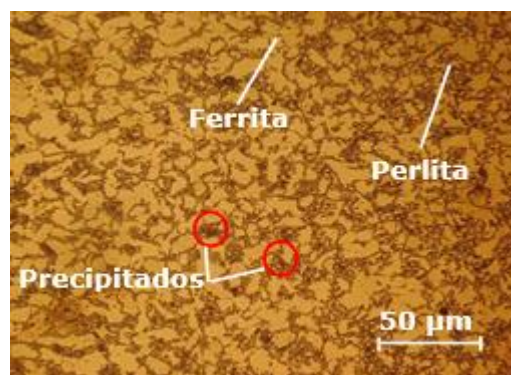
Figura 4. Estructura del acero estructural ASTM A-615 grado 60 G.

La muestra se corresponde con la de un acero laminado con enfriamiento al aire, clasificado como hipoeutectoide, que al presentar un contenido menor de 0,8 % C,

tiene como constituyente matriz la ferrita (granos claros) y como disperso la perlita (granos oscuros). Se observa la presencia de precipitados, presumiblemente de sulfuro de manganeso (Mns).

La selección de la muestra patrón del acero ASTM A-615 G 60 se obtuvo en la zona del metal base, lo más alejado donde pudiera tener influencia el ciclo térmico de soldadura y que permitiera determinar luego de la unión, posibles cambios ocurridos en la zona fundida (ZF), en la afectada por el calor (ZAC) y en la interfase del cordón. La figura 4 se corresponde con la estructura metalográfica del acero.

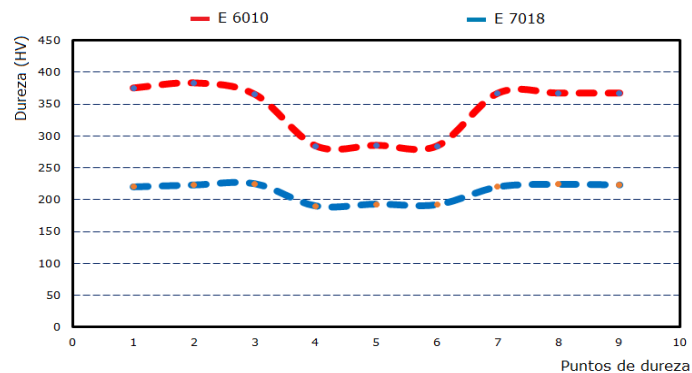
El barrido de durezas se realizó en las probetas en una línea a 1,6 mm de la superficie de la cara de la soldadura, se consideró la del material base, el de aporte y las zonas afectadas por el calor. En la figura 9 se muestra los resultados obtenidos en las zonas de la unión soldada.

Figura 9. Resultados del barrido de durezas en las diferentes zonas.

Se observa que, para una dureza inicial de 230 HV aproximadamente, con el electrodo E 6010 (rojo), en la zona afectada por el calor, esta se incrementa hasta 383 HV y luego en la fundida desciende hasta un valor de 285 HV. Con el E 7018 (azul), el comportamiento es análogo, pero con diferentes valores, en la afectada por el calor de 224 HV y de 190 HV en la fundida.

La fisuración en la zona afectada por el calor de juntas en filete no ocurre si la dureza es menor de 350 HV, aún para electrodos de alto hidrógeno. Para de bajo hidrógeno, durezas de 400 HV pueden ser permitidas. Para el E 6010, la unión superó los 350 HV, por lo que se presume que no existirán problemas de fisuración o la presencia de zonas frágiles, tales como la martensita.

En ambos electrodos se determinó que, en la zona fundida, la dureza no excede los 350 HV, valores favorables para las condiciones de servicio, sin embargo, se puede apreciar que con el depósito del electrodo E 7018, existe una caída de dureza e incluso por debajo de la dureza del material base. La ocurrencia de este fenómeno radica en que el proceso se realiza en multipasadas obteniéndose un cordón de mayor dimensión, esto se convierte en un tratamiento térmico de alivio de tensiones, las propiedades como resistencia a la tracción aumenta debido a la penetración, pero la dureza disminuye, reportado por Kursun (2011).
