Valoración del sistema de monitoreo implementado en la presa de colas de la fábrica Pedro Sotto Alba

Universidad Moa (Cuba)

Empresa Moa Nickel S. A.

Assessment of the monitoring system implemented in the Pedro Sotto Alba tailings dam

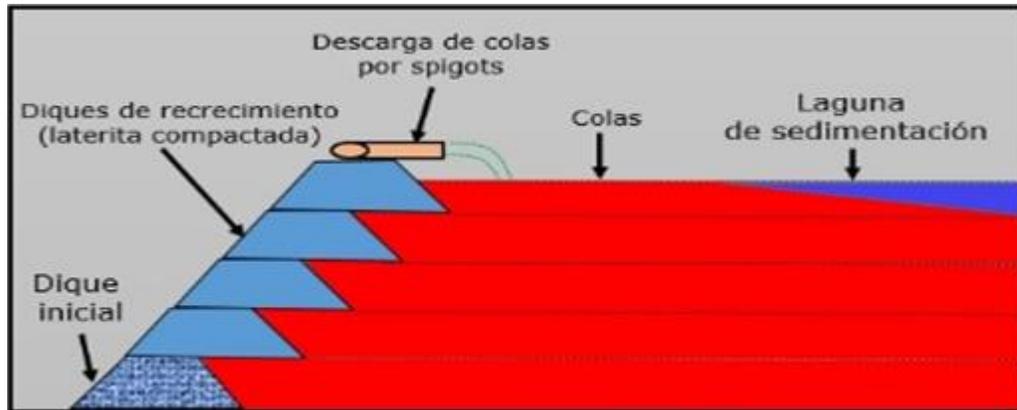
Figura 2. Sección transversal del método constructivo aguas arriba.

El método constructivo de la presa de colas es el de aguas arriba (Figura 2). La construcción de los diques cumplirá con los factores de seguridad estática y pseudoestática (sísmica) requeridos para la estabilidad desde la cresta del terraplén principal.

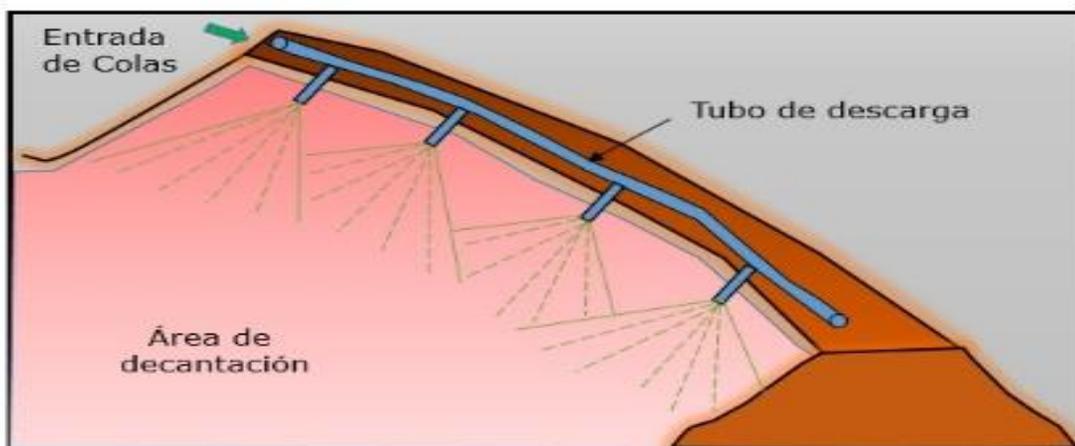
Figura 3. Método de distribución de las colas con la utilización de tubos de descarga. (ICOLD, 1989, modificado por los autores).

Las colas son mezclados con agua, transportados por tuberías en forma de pulpa y depositados de forma regular a través de tubos de descarga situados cada 25 m (Figura 3) a lo largo del perímetro de la presa. La composición media de la pulpa que se vierte contiene de 30-40 % de material sólido y 60-70 % de líquido. El pH de la pulpa es ácido con valores entre 4 y 4,5, con una característica areno arcillosa con predominio de los limos. Los residuos están compuestos mayoritariamente por óxidos e hidróxidos de Fe, Al y Mg. La tasa de producción de residuos es de 10 320 toneladas secas/día, por 134 toneladas de concentrado de níquel + cobalto diarias.

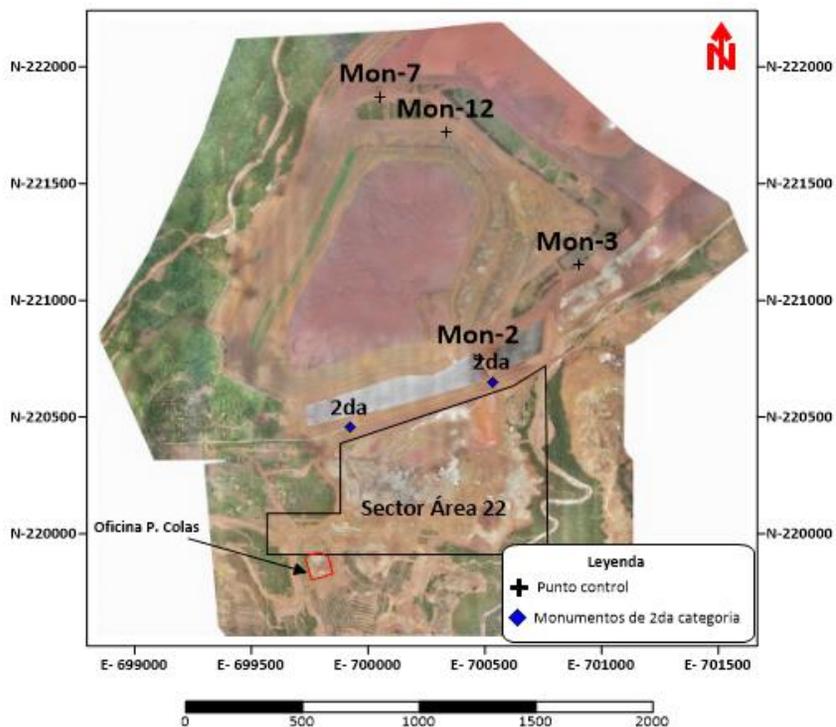
Figura 4. Ubicación de los monumentos de monitoreo en la presa de colas de Moa Nickel S.A.

Actualmente la presa de colas cuenta con cuatro puntos de monitoreo topográficos dos localizados hacia el norte y dos hacia el este (Figura 4).

En el mes de diciembre del año 2021 hasta julio del 2022 se han realizado ocho mediciones de control para evaluar la posible ocurrencia de desplazamiento en los diques de la presa, mediante estaciones topográficas de alta precisión.

La ubicación actual de los puntos de control muestra una distribución aceptable hacia el norte y el este, no siendo así hacia el sur y el oeste del dique de la presa, por lo que se sugiere se evalué incrementar los puntos de control para una mayor supervisión de los diques en esta zona de la presa.

Realizar un estudio para definir nuevos puntos de control topográfico de monitoreo, así como recuperar el funcionamiento de los instrumentos fuera de servicio. Extender el método geofísico indirecto de GPR para la evaluación del basamento y las zonas de posible acumulación de agua.

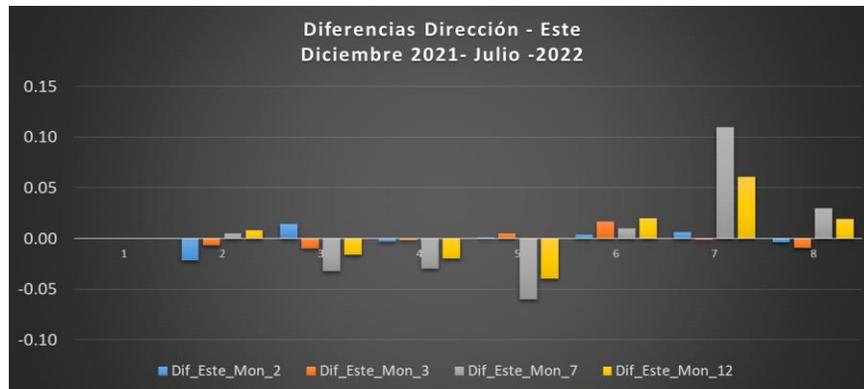
Figura 5. Resultados del control de los monumentos topográficos dirección Este.

En la Figura 5 se muestra las diferencias de desplazamiento determinadas durante los trabajos de control de campo. En la dirección este, los monumentos 7 y 12 presentan los mayores desplazamientos en los meses de abril y julio; monumentos 7 de 6 cm hacia el oeste en el mes de abril, 12 cm hacia el este en el mes de julio. El monumento 12, 4 cm hacia el oeste en el mes de abril y 6 cm hacia el este en el mes de julio.

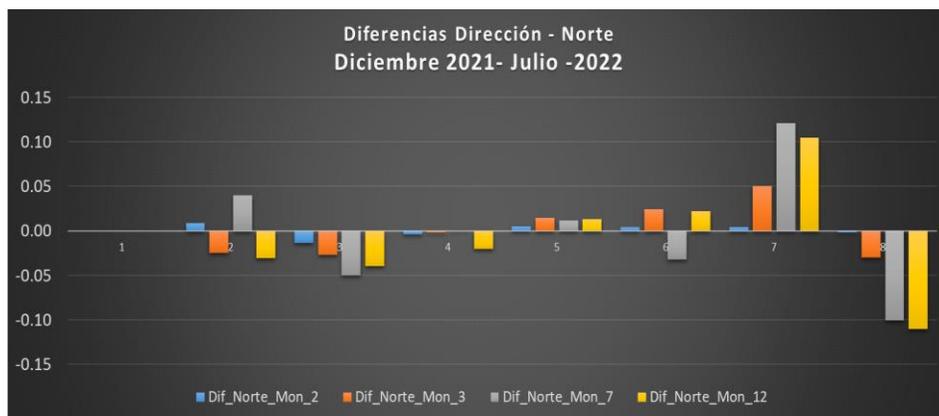
Figura 6. Resultados del control de los monumentos topográficos dirección norte.

Los monumentos localizados hacia el norte del área de estudio (Mon 7 y Mon 12) se muestran los mayores desplazamientos, presentando el valor más alto el Mon 7 (13 cm hacia el norte en el mes de junio, en julio -10 cm hacia el sur) y el Mon 12 de (10 cm hacia el norte en el mes de junio y de -11 cm en el mes de julio con dirección al sur). (Figura 6).

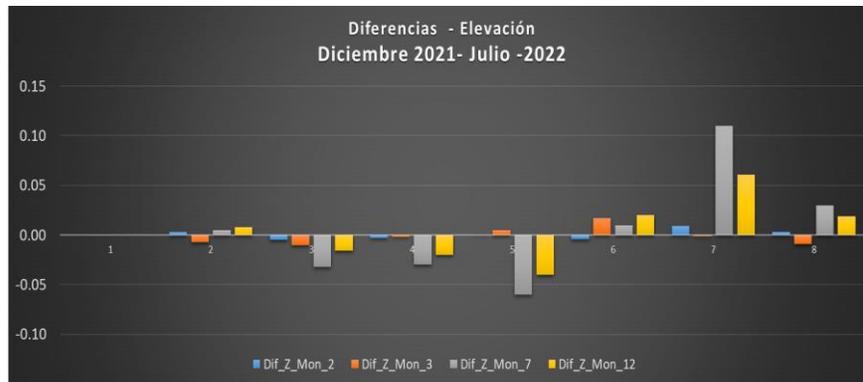
Figura 7. Resultados del control de los monumentos topográficos, dirección vertical (z).

En la Figura 7 se muestran las determinaciones de desplazamiento en la dirección vertical (z) en los monumentos de la presa de colas, donde los mayores valores se identificaron en el Mon 7 de (12 cm y -7 cm en el mes de junio), el Mon 12 (6 cm y de -6 mm en abril).

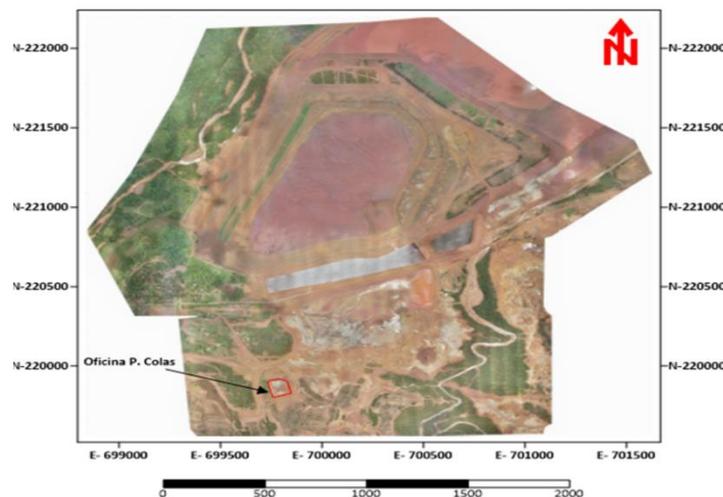
Figura 8. Imágenes tomadas de los vuelos de drones, método monitoreo de reciente aplicación (2021).

Imágenes satelitales: El análisis de imágenes tomadas de los vuelos de drones es un método de reciente aplicación, el mismo está ganando protagonismo como un método de monitoreo no invasivo. El estudio de las imágenes del vuelo del año 2021 se observaron las variaciones de altitud existentes en el sector norte de la presa de colas, se logra definir con un alto nivel de detalles la variación de las diferentes elevaciones de los diques (Figura 8).

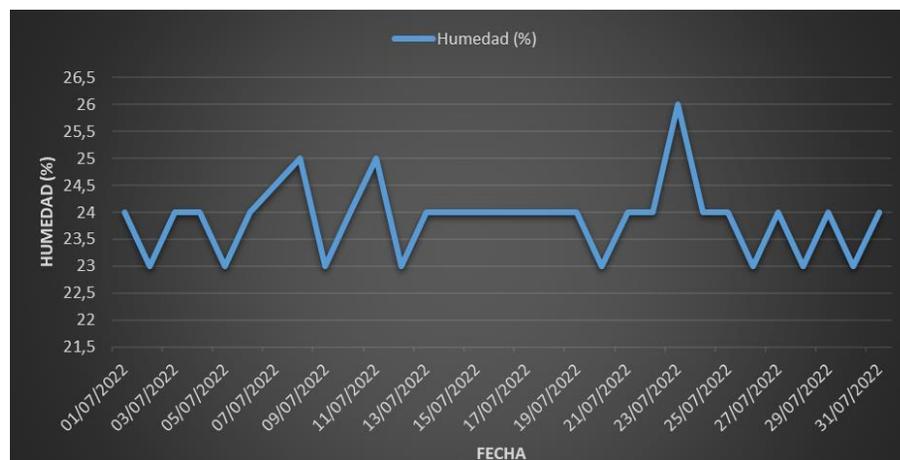
Figura 9. Resultados del monitoreo de la humedad durante el mes de julio 2022, material de préstamo Los Lirios.

Las determinaciones de humedad realizadas en el mes de julio del 2022 se encuentran entre 23 y 25 %, con un valor extremo de 26 %. En las capas que no cumplen con la humedad de diseño, se paraliza el proceso constructivo y se procede al escarificado para facilitar la evaporación de la humedad y por tanto acelerar el proceso de secado del material, una vez concluido este proceso se procede a la compactación del material y se procede nuevamente a la compactación de la capa y la determinación de la humedad de la misma.

En el período se realizaron veintiséis determinaciones, las lluvias ocurridas en el periodo han influenciado en el incremento de la humedad, reflejado en el valor extremo de 26 %, la desviación de este parámetro incide directamente en la calidad de la construcción favoreciendo el encarecimiento del costo del metro cúbico de material compactado.

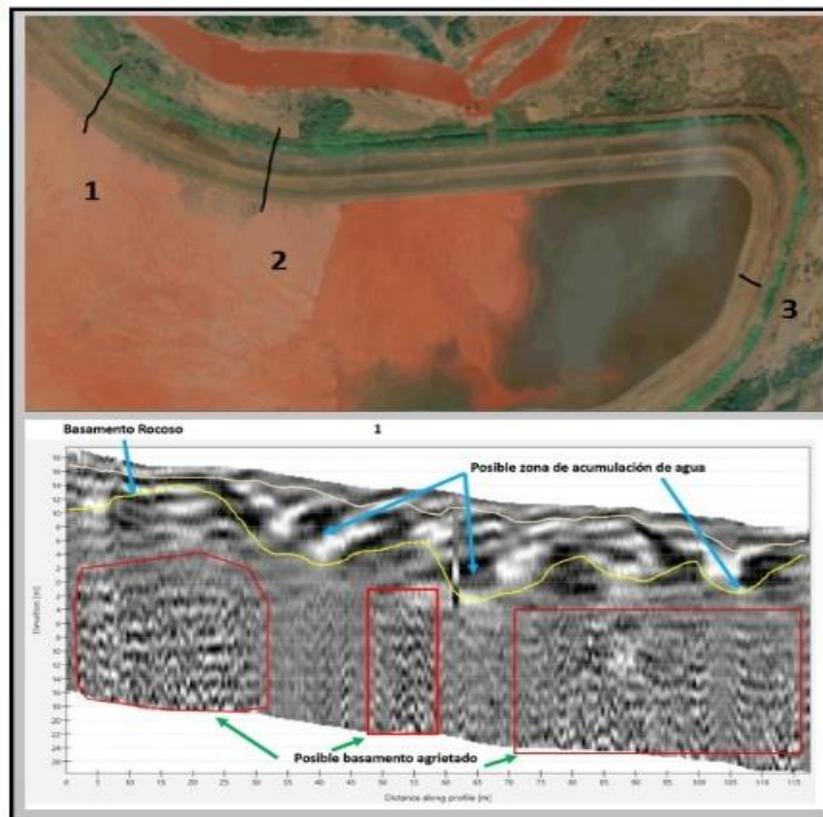
Figura 2. Resultados experimentales de Geofísica de GPR en el dique de la presa de colas.

Estudios geofísicos: Los resultados de la aplicación del método geofísico Ground Penetration Radar (GPR), durante el año 2022 a través de la ejecución de tres perfiles de evaluación en las zonas donde ocurrieron fallas de los diques, para evaluar las características del basamento rocoso (Figura 9). Los resultados muestran que el basamento rocoso de los sectores estudiados presenta una alta variabilidad, lo que puede incidir en la acumulación de las aguas de infiltración, incrementando el grado de humedad e inestabilidad de la presa. En la Figura 10 se muestra en color rojo las zonas del basamento con mayor agrietamiento, relacionado con la presencia de fallas tectónicas, aspecto que debe ser estudiado con otros métodos de mayor precisión.

Los perfiles de geofísica de GPR muestran una alta variabilidad del cimientado rocoso de la presa, con presencia de abundantes grietas donde ocurrieron las fallas de los diques, además de identificar las posibles zonas de acumulación de agua.
