Evaluación de la corrosión en ductos metálicos por derivados del petróleo. Estudio de caso: Distribuidora angolana

Evaluation of corrosion in metallic pipelines caused by petroleum derivatives. Case study: Angolan Distributor

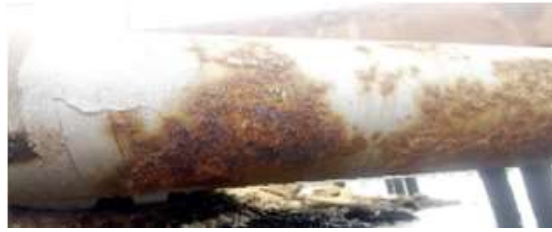
Figura 1. Ducto corroído.

La observación directa de las instalaciones permitió identificar las áreas más afectadas por la corrosión, como los conductos expuestos a la atmósfera marina y los tanques de

almacenamiento. Se registraron imágenes y notas sobre el estado de las estructuras, lo que permitió un análisis cualitativo del impacto de la corrosión.

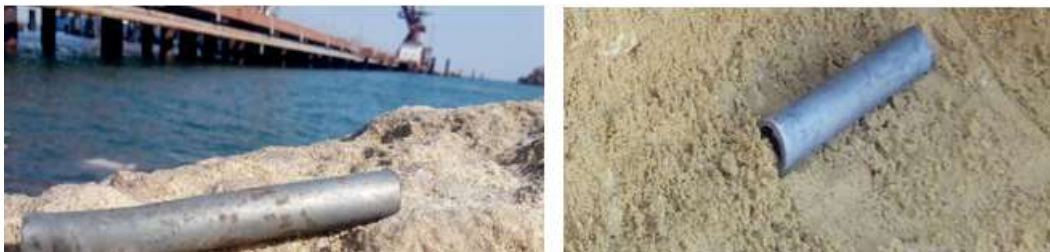
Figura 3. Muestra a) expuesta a la superficie. b) al ser enterrada.

Se recolectaron muestras de tubos metálicos con propiedades físico-químicas similares a las de los conductos utilizados en la empresa. Estas muestras fueron expuestas a diferentes condiciones ambientales: una fue enterrada a un metro de profundidad y otra se mantuvo expuesta en la superficie, simulando los entornos corrosivos encontrados en el área de estudio. Las muestras fueron monitoreadas durante 60 días, y los cambios en sus superficies fueron documentados mediante fotografías y análisis de laboratorio.

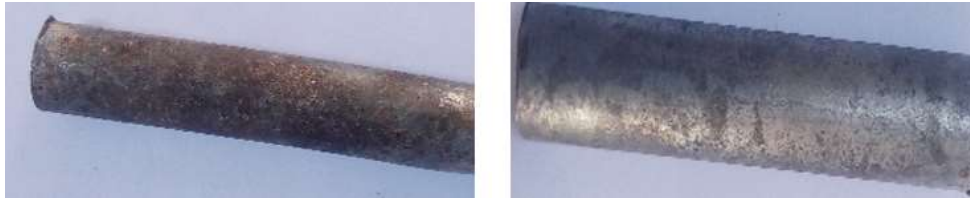
Figura 4. Grado de oxidación de la muestra. a) Muestra A. b) Muestra B.

Las muestras de tubos metálicos expuestas a diferentes condiciones ambientales mostraron comportamientos distintos con respecto a la corrosión. La muestra expuesta en la superficie (muestra A) presentó un grado de corrosión significativamente mayor que la muestra enterrada (muestra B). Esta diferencia es consecuencia del ambiente marino, caracterizado por alta humedad relativa, presencia de sales disueltas en el aire y en el agua, y exposición directa a salpicaduras del mar, factores que aceleran la corrosión del acero al carbono. La muestra enterrada (muestra B), aunque estuvo en contacto con la humedad del suelo, no fue directamente expuesta a las sales transportadas por el aire ni a las salpicaduras marinas, presentando así una tasa de corrosión menor, lo que evidencia que la intensidad de la corrosión externa está directamente relacionada con la exposición al ambiente marino agresivo.

La inspección visual y el análisis de laboratorio indicaron que la muestra A presentó corrosión uniforme (Grado A según ISO 8501-1), con formación de óxidos y pérdida de material, mientras que la muestra B mostró señales mínimas de corrosión. Esto confirma que, aunque el subsuelo es corrosivo, resulta menos agresivo que la superficie en ambientes marinos. Esto se debe a que, en el subsuelo, aunque exista humedad y presencia de iones que pueden causar corrosión, la concentración de oxígeno y de sales agresivas es limitada, lo que reduce la tasa de oxidación del acero al carbono. En contraste, la superficie en un ambiente marino está constantemente expuesta a oxígeno, alta humedad y sales disueltas en el aire y en el agua, factores que hacen que la corrosión sea más rápida e intensa.
