## Evaluación de la corrosión en ductos metálicos por derivados del petróleo. Estudio de caso: Distribuidora angolana

### Evaluation of corrosion in metallic pipelines caused by petroleum derivatives. Case study: Angolan Distributor

Lisandra Poll Legrá\* [lplegra@gmail.com](mailto:lplegra@gmail.com) <sup>(1)</sup>

<sup>(1)</sup> Universidad de Moa, Moa, Cuba <sup>(2)</sup> Universidad de Namibe, Angola

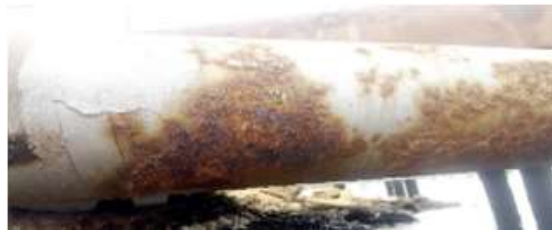
Figura 1. Ducto corroído.

La observación directa de las instalaciones permitió identificar las áreas más afectadas por la corrosión, como los conductos expuestos a la atmósfera marina y los tanques de

almacenamiento. Se registraron imágenes y notas sobre el estado de las estructuras, lo que permitió un análisis cualitativo del impacto de la corrosión.

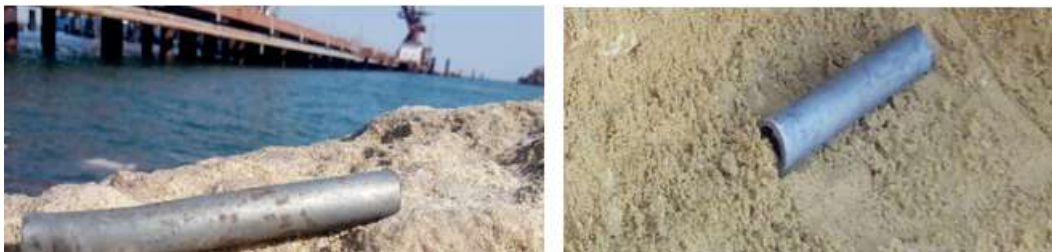
Figura 3. Muestra a) expuesta a la superficie. b) al ser enterrada.

Se recolectaron muestras de tubos metálicos con propiedades físico-químicas similares a las de los conductos utilizados en la empresa. Estas muestras fueron expuestas a diferentes condiciones ambientales: una fue enterrada a un metro de profundidad y otra se mantuvo expuesta en la superficie, simulando los entornos corrosivos encontrados en el área de estudio. Las muestras fueron monitoreadas durante 60 días, y los cambios en sus superficies fueron documentados mediante fotografías y análisis de laboratorio.

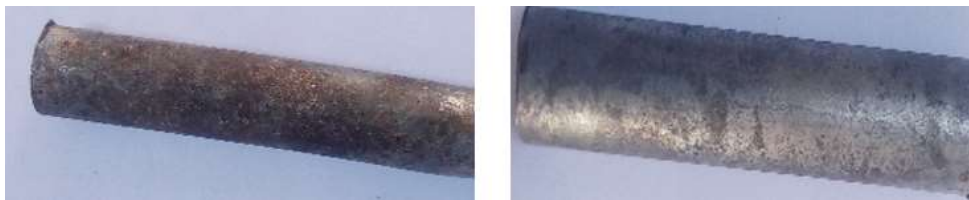
Figura 4. Grado de oxidación de la muestra. a) Muestra A. b) Muestra B.

Las muestras de tubos metálicos expuestas a diferentes condiciones ambientales mostraron comportamientos distintos con respecto a la corrosión. La muestra expuesta en la superficie (muestra A) presentó un grado de corrosión significativamente mayor que la muestra enterrada (muestra B). Esta diferencia es consecuencia del ambiente marino, caracterizado por alta humedad relativa, presencia de sales disueltas en el aire y en el agua, y exposición directa a salpicaduras del mar, factores que aceleran la corrosión del acero al carbono. La muestra enterrada (muestra B), aunque estuvo en contacto con la humedad del suelo, no fue directamente expuesta a las sales transportadas por el aire ni a las salpicaduras marinas, presentando así una tasa de corrosión menor, lo que evidencia que la intensidad de la corrosión externa está directamente relacionada con la exposición al ambiente marino agresivo.

La inspección visual y el análisis de laboratorio indicaron que la muestra A presentó corrosión uniforme (Grado A según ISO 8501-1), con formación de óxidos y pérdida de material, mientras que la muestra B mostró señales mínimas de corrosión. Esto confirma que, aunque el subsuelo es corrosivo, resulta menos agresivo que la superficie en ambientes marinos. Esto se debe a que, en el subsuelo, aunque exista humedad y presencia de iones que pueden causar corrosión, la concentración de oxígeno y de sales agresivas es limitada, lo que reduce la tasa de oxidación del acero al carbono. En contraste, la superficie en un ambiente marino está constantemente expuesta a oxígeno, alta humedad y sales disueltas en el aire y en el agua, factores que hacen que la corrosión sea más rápida e intensa.

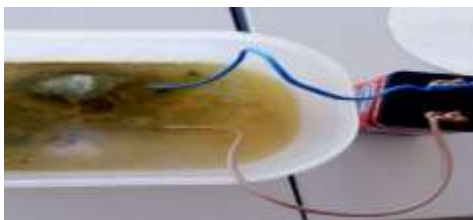
Figura 5. Color de la solución.

El experimento de protección catódica por corriente impresa presentó resultados prometedores. Se utilizó un ánodo de grafito gouging (grafito + cobre) y un cátodo de acero al carbono ASTM A106 Grade B, conectados a una batería de 9V, proporcionando corriente suficiente para activar la protección. Tras tres días de exposición, la muestra

tratada presentó una reducción del 95 % en la formación de corrosión, según lo evaluado mediante inspección visual y análisis cuantitativo, lo que indica que la corriente suministrada por la batería fue adecuada para minimizar la corrosión en este ensayo.
