## Diagnóstico energético para la recuperación del horno 3 de la Empresa Mecánica del Níquel en Moa

## Energy Diagnosis for the Recovery of Furnace 3 at the Nickel Mechanical Company in Moa

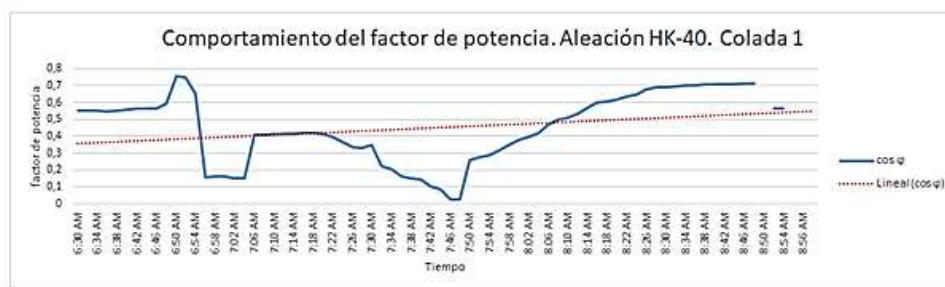
Figura 1. Comportamiento del factor de potencia para una aleación de acero HK-40.

Las figuras de la 1 a la 4, muestran que el horno 3 no alcanza la resonancia eléctrica en ninguna fundición, motivado por varias causas: fundición de aleaciones con bajos contenidos de hierro, bancos de condensadores incompletos y otros cortocircuitados y contactores magnéticos quemados al realizar la conmutación de los bancos energizados

con 1 kV. Las caídas bruscas de los valores del factor de potencia indican la conmutación de los bancos de condensadores sin visualizar el comportamiento del factor de potencia por la carencia de un cofímetro (Risoul, 2021). Los espacios en blanco en la línea del factor de potencia señalan que, en ese instante de tiempo, el horno 3 fue apagado, razones que influyen negativamente en la productividad y la eficiencia de este equipo. Las líneas de tendencia, que en la mayoría de los casos es ascendente, indica que a medida que transcurre el tiempo, el horno tiende a aumentar el factor de potencia. Al fundirse el metal se forma un cuerpo que, aunque es líquido, se comporta como macizo, lo cual es beneficioso para el proceso electromagnético, ya que al aumentar la masa (sin espacios internos) del cuerpo, las corrientes de Foucault aumentan su valor, e igualmente lo hacen las pérdidas por efecto Joule, lo que permite un mejor aprovechamiento de la energía consumida en forma de trabajo, que en el caso de los hornos de inducción, es generar calor en el seno de la pieza a fundir (González *et al.*, 2013).

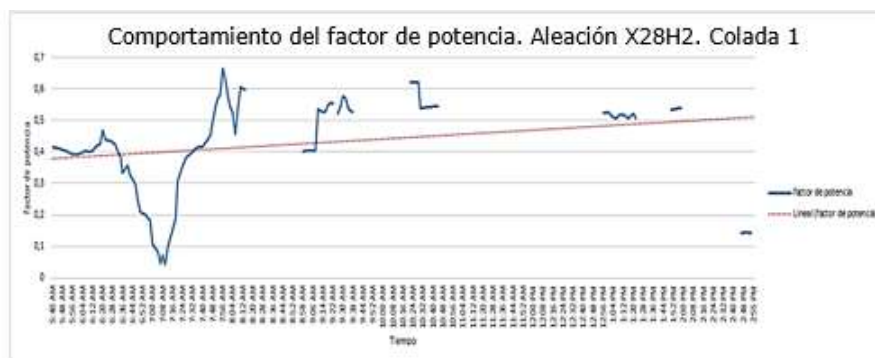
Figura 2. Gráfica comportamiento del factor de potencia para una aleación X28H2.

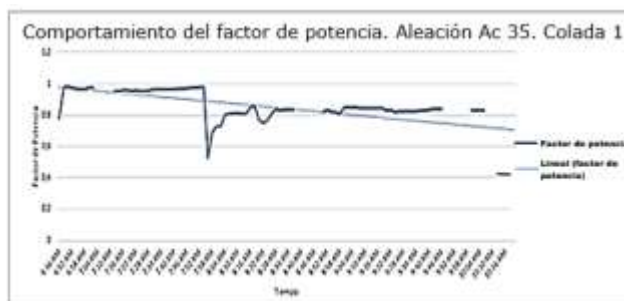
Figura 3. Gráfica del comportamiento del factor de potencia para una aleación de Ac 35.

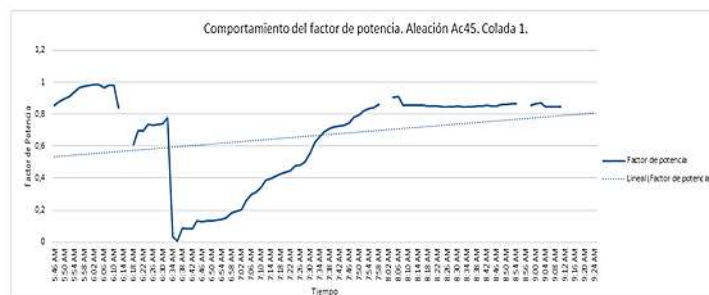
Figura 4. Gráfica comportamiento del factor de potencia para una aleación de Ac 45.
