# Variación de la dinámica erosiva y acumulativa en Cayo Moa Grande, Bahía de Moa, Cuba. Período 1972–2007

## **Erosive and accumulative dynamics variation in the Cayo Moa Grande, Moa Bay, Cuba. Period 1972-2007**

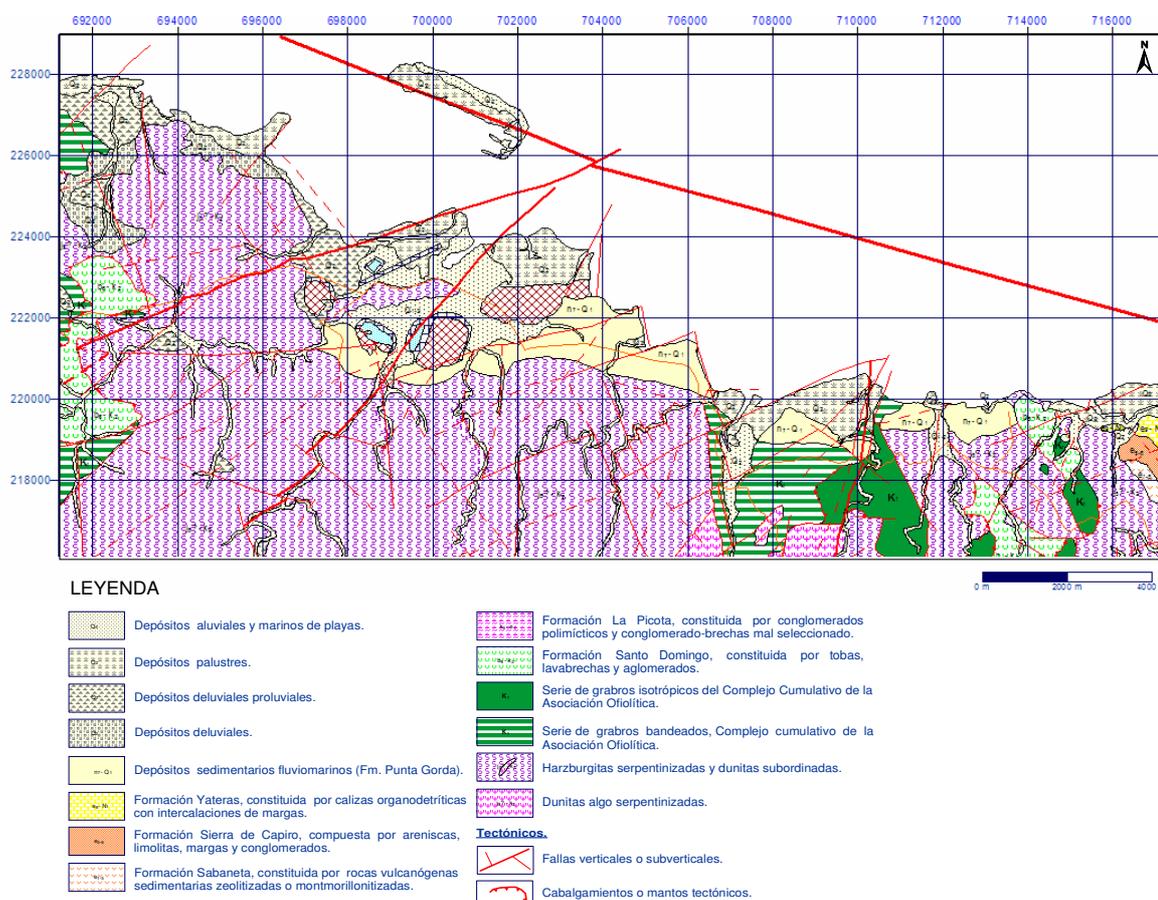
Figura 2. Mapa geológico del área de estudio (Modificado de Blanco, 1999).

Sobre el substrato serpentizado, yacen depósitos cuaternarios, ubicados espacialmente en todo el litoral o muy cercanos a este (Rodríguez y Batista, 2007). Los sedimentos predominantes son lateríticos (Figura 2), con intercalaciones de arcillas oscuras con materia orgánica e intercalaciones de arenas. Además, existen sedimentos aluviales relacionados espacialmente con la llanura de inundación y la desembocadura del río Moa. Los depósitos están formados por sedimentos fluviales y palustres del Cuaternario (Rodríguez y Batista, 2007).

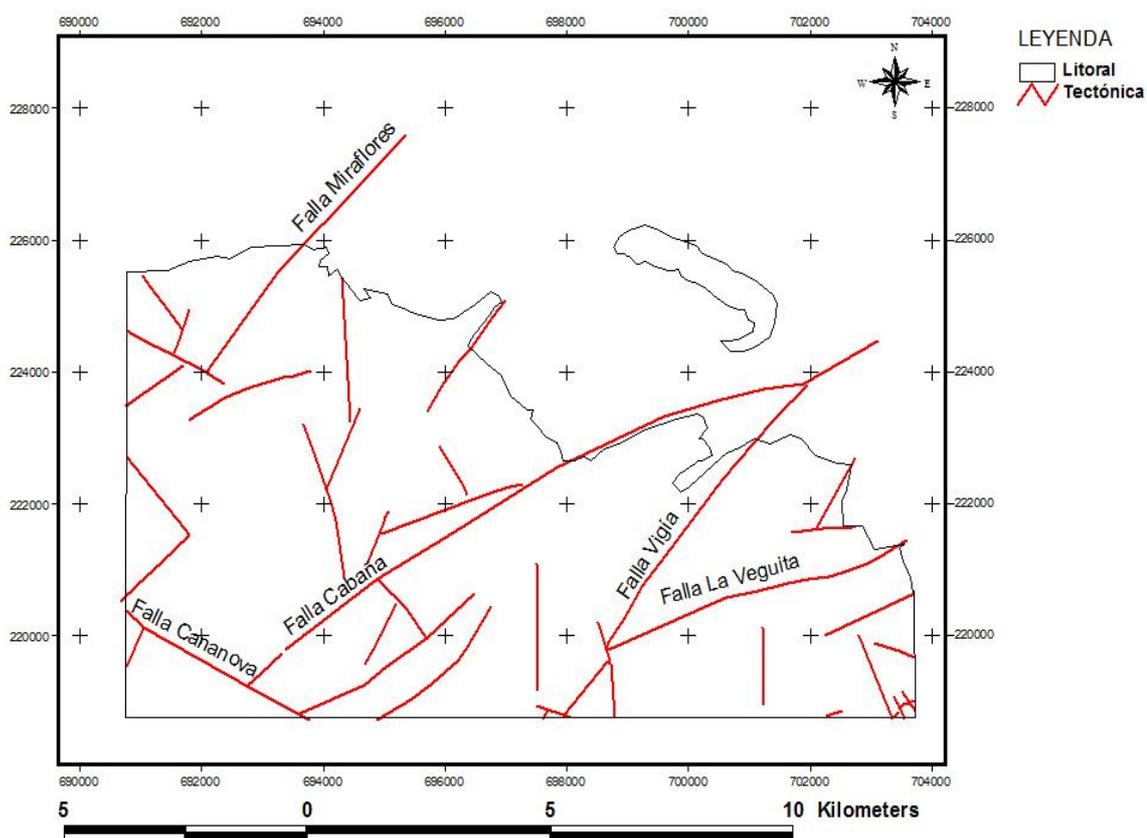
Figura 3. Mapa tectónico general del área de estudio (Modificado de Rodríguez, 1998).

En relación con las condiciones tectónicas, el área está bajo la influencia de estructuras principales como las fallas Moa y Cabaña. La falla Moa es la estructura de mayor extensión del territorio. En la parte norte esta estructura se bifurca en dos tramos, uno de rumbo N35° E denominado La Vigía y el otro de rumbo N74° E nombrado La Veguita, el que atraviesa la zona marina perilitoral hasta cortar la barrera arrecifal (Figura 3). La falla Cabaña se extiende al norte de la ciudad de Moa, cortando la barrera arrecifal y limitando el extremo oriental de Cayo Moa Grande (Rodríguez, 1998).

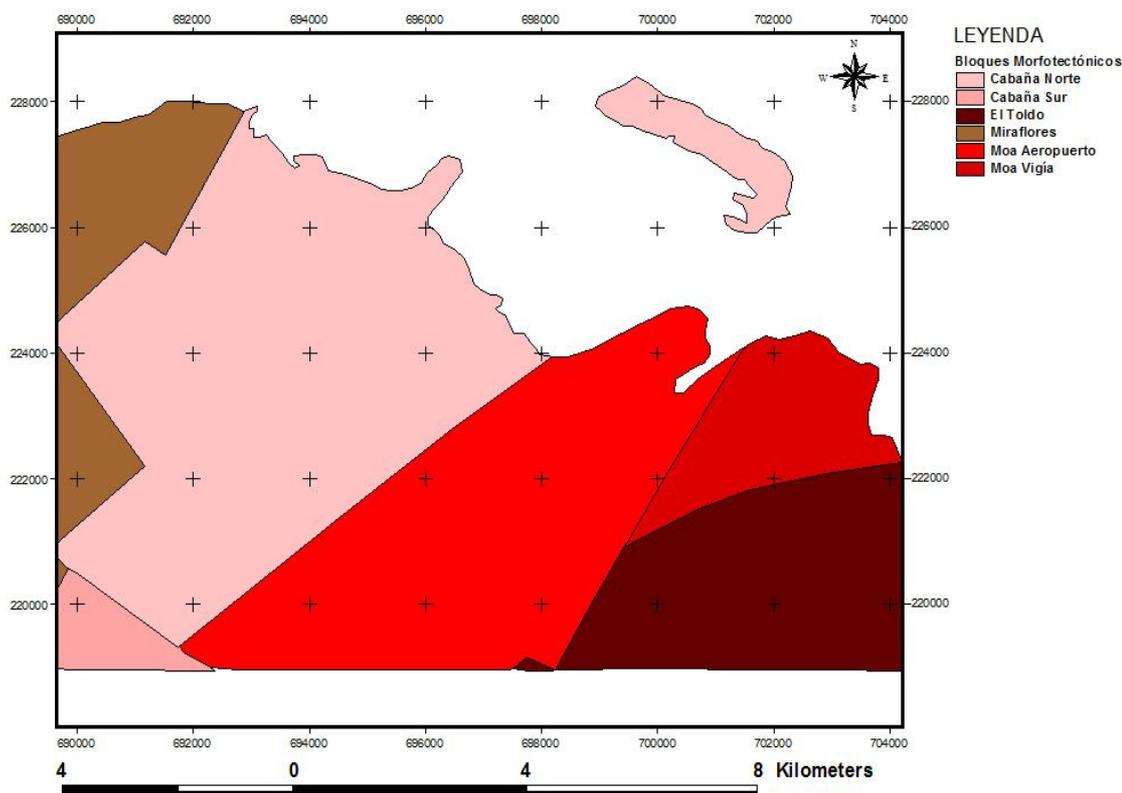
Figura 4. Mapa de bloques morfotectónicos del área de estudio. (Modificado de Rodríguez, 1998)

El área de estudio se encuentra situada en la parte norte del bloque Cabaña, según Rodríguez (1998); los valores morfométricos para este bloque varían con una intensidad mínima de levantamiento relativo respecto a los bloques laterales Miraflores y Moa (Figura 4).

- Movimientos tectónicos: Según Rodríguez (1998), el bloque Cabaña posee un carácter oscilante y de gran movilidad manifestándose en la actualidad a través de los gráficos lineales de los desplazamientos verticales, donde se observa que en un periodo de mediciones el bloque en su parte occidental se levanta mientras su porción oriental se hunde, invirtiéndose el sentido para otro ciclo de monitoreo.

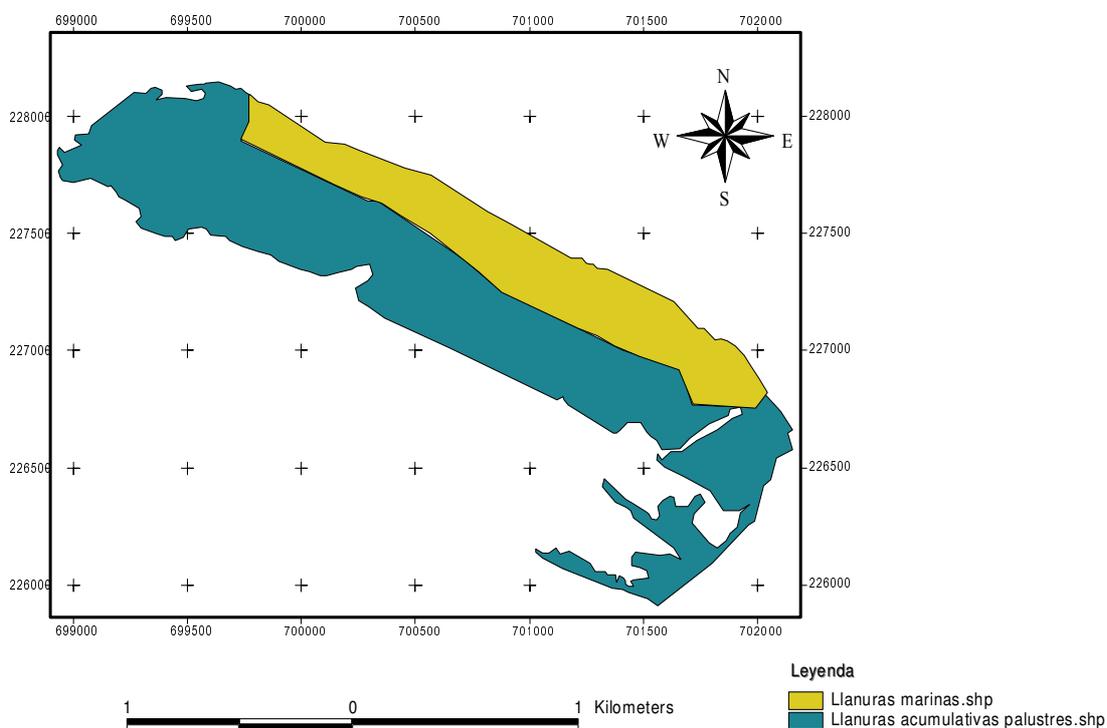
Figura 5. Características geomorfológicas de Cayo Moa Grande (Modificado de Rodríguez, 1998).

Entre las características de la costa en Cayo Moa Grande se destaca su conformación, en la parte meridional corresponde a llanuras acumulativas cenagosas y bajas, mientras que en la septentrional son costas acumulativas arenosas con una extensa zona de playa de fondos muy someros (Figura 5).

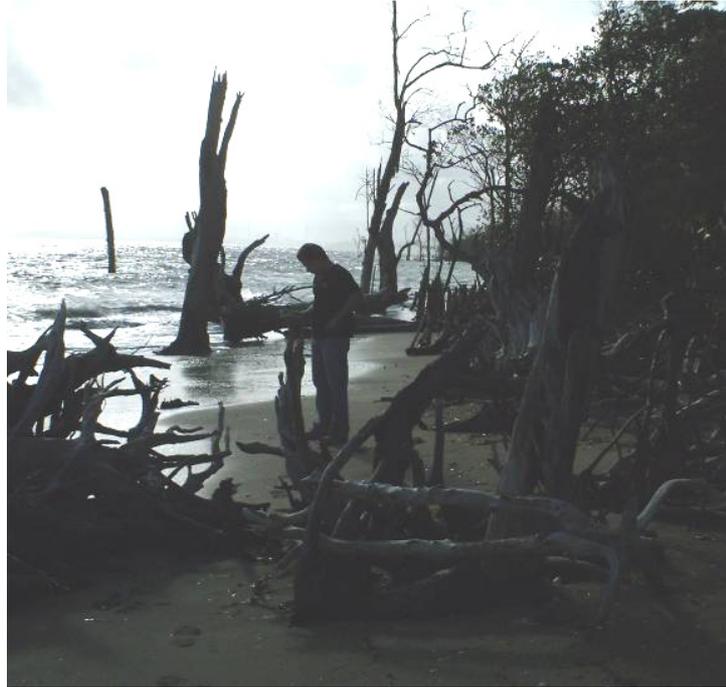
El sector de llanuras marinas se caracteriza por procesos erosivos intensos que se localizan en la porción central-oriental del cayo, donde se puede apreciar un significativo retroceso de la costa; como principales indicadores de este proceso se encuentran troncos de *Casuarina* aproximadamente a unos ocho metros mar adentro producto de la erosión (Figura 6) y afloramiento de arena consolidada (*Beach Rock*) como índice del retroceso de la línea de costa (Figura 7).

Figura 6. Retroceso de la costa en el sector noreste del cayo. En el segundo plano se observa restos de troncos de *Casuarina* en zonas sumergidas o inundadas por el mar.

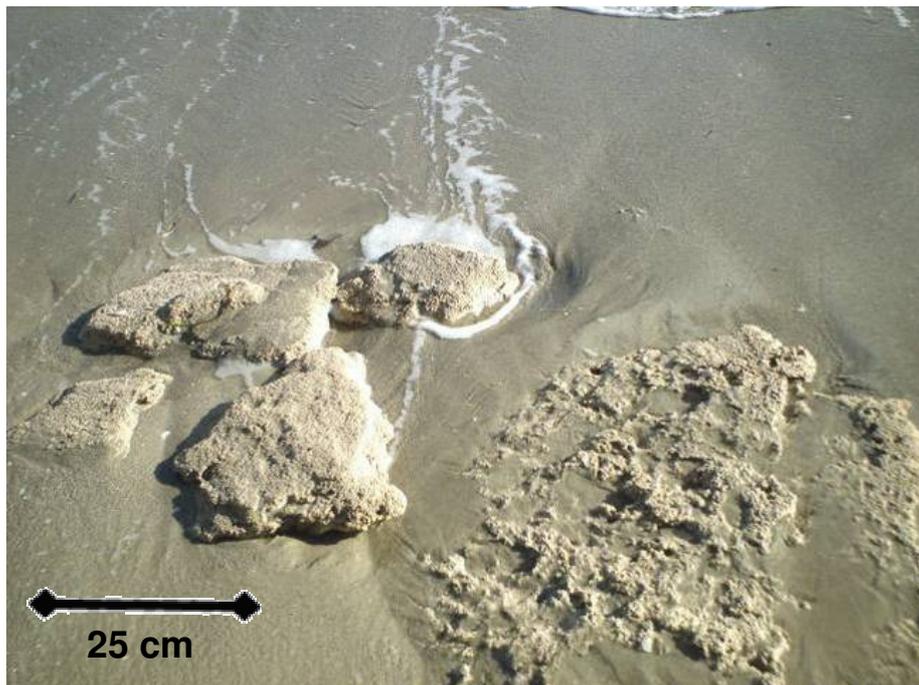
Figura 7. Afloramiento de *Beach Rock* en la porción central de la costa norte de Cayo Moa Grande.

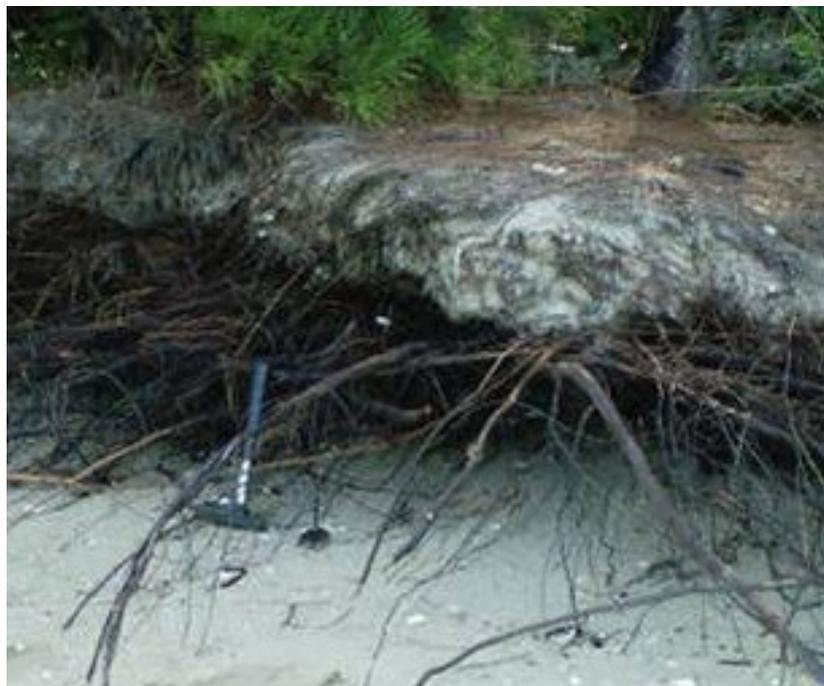
Hacia el sector central del cayo se manifiestan procesos erosivos intensos a partir de las últimas décadas, se reportan socavamientos que oscilan entre 10-50 cm de altura (Figura 8). Este proceso está relacionado con los cambios del nivel del mar y procesos tectónicos locales, la baja producción biogénica que propicia un menor ingreso de

arena, a lo que se suman la proliferación de *Casuarina equisetifolia* en todo el sector de playa, que favorece la erosión constituyendo estos los principales factores condicionantes del retroceso de la línea de costa.

Figura 8. Socavamiento producto a la erosión del sustrato arenoso encontrado en la parte central de la costa norte de Cayo Moa Grande.

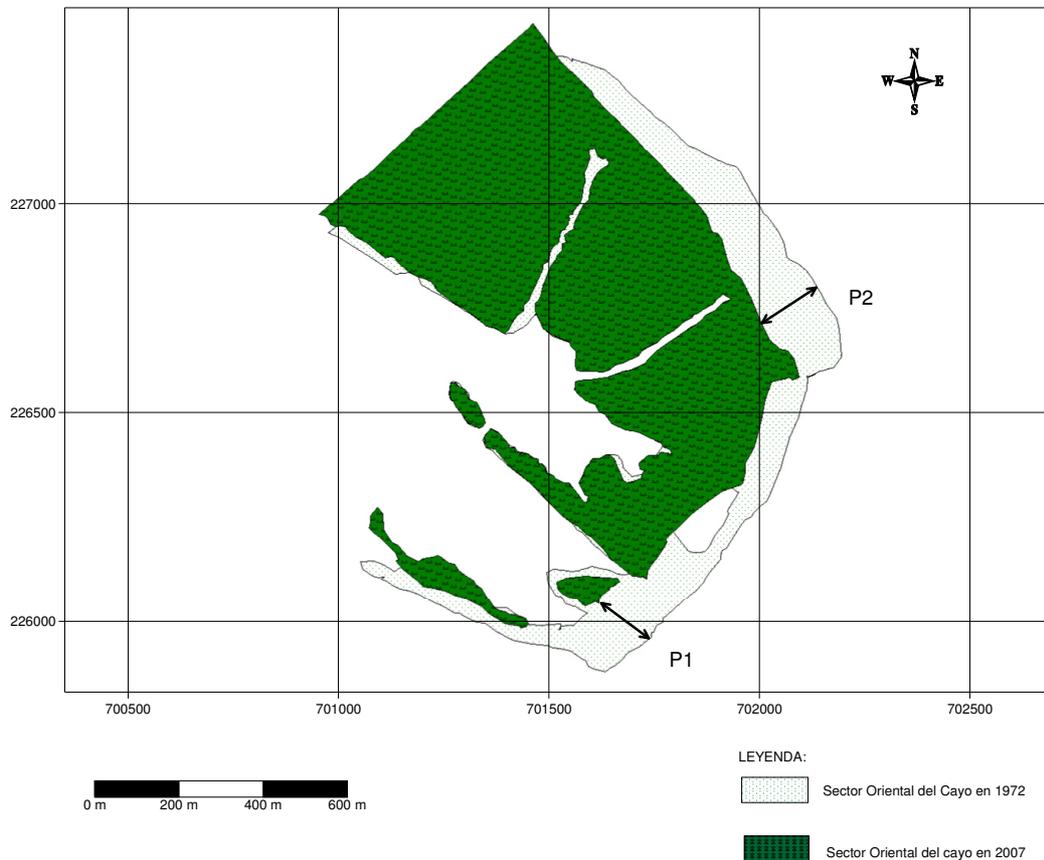
Por las campañas de reconocimiento de campo y la posterior comparación de los resultados con la interpretación de las fotografías aéreas se pudieron identificar variaciones morfológicas en el extremo sureste del cayo, donde se ha formado una flecha de arena, que se extiende hacia el sur (Figura 9), a la vez que se ha separado del cayo, consolidándose como un pequeño islote cubierto de vegetación. La abertura o canal entre el islote y el cayo no aparece en las imágenes de 1972, muestra de la dinámica costera que ha ido evolucionando, generando nuevas formas.

Figura 9. Transformaciones del extremo oriental de Cayo Moa Grande en el periodo 1972 - 2007.

El retroceso de la línea de costa en esta porción del cayo fue analizado en dos sectores (P1; P2), con el consecuente cálculo de la tasa de punto final. En el sector P1 se reportó un retroceso aproximado de 148 m, lo que equivale a un promedio de 4,22 m/año; y en P2 la diferencia es de 163 m, con un promedio de retroceso de 4,67 m/año.

La representación de los datos obtenidos permite establecer cuantitativamente las variaciones de la línea de costa en el periodo evaluado. Atendiendo a la clasificación propuesta por el Programa de Naciones Unidas para el Medio Ambiente (PNUMA/GPA, 2003), la intensidad de la erosión en esta parte del cayo es intensa.

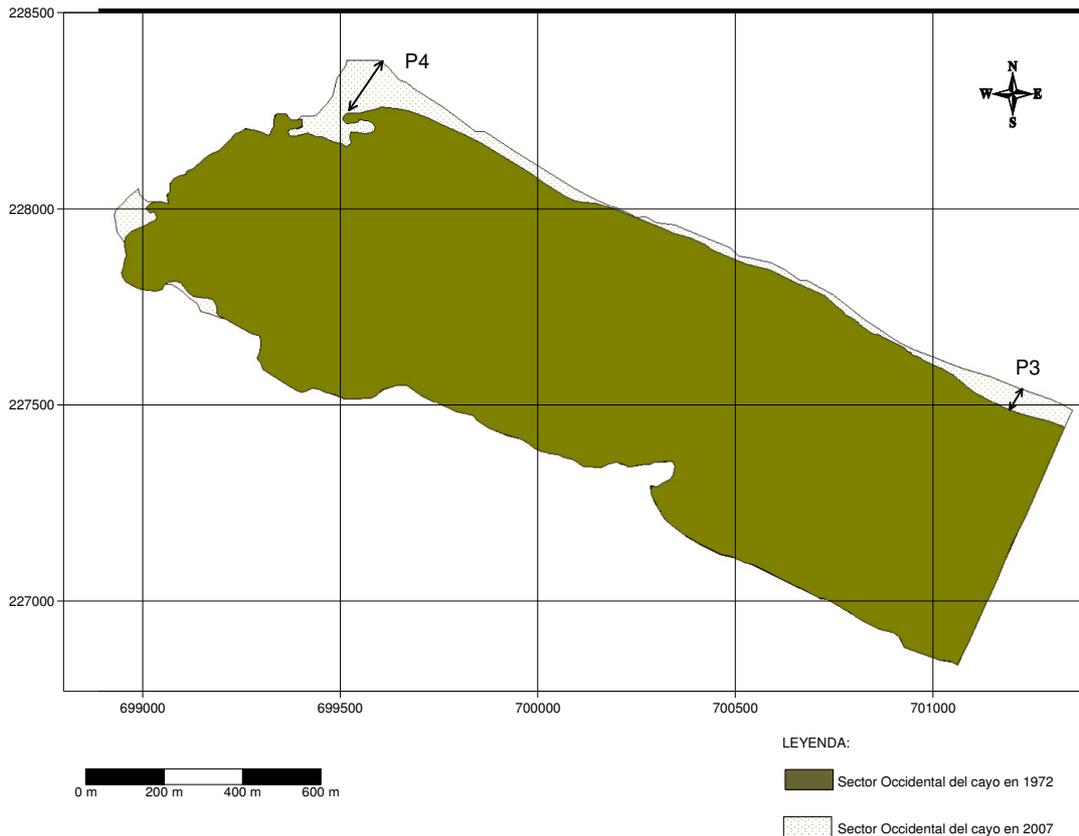
En el sector occidental y central del cayo, contrario a lo que se pudo apreciar en la porción oriental, es considerable la acumulación perpendicular a la línea costera de sedimentos marinos de origen reciente, lo cual difiere de lo observado en las imágenes del año 1972 (Figura 10). Desde el punto de vista cuantitativo, se aprecia un aumento aproximado de 101 m en la porción central del cayo (P3), lo que equivale a 2,9 m/año. En la

parte más occidental (P4) es significativa la acumulación de sedimentos depositados en forma de bancos de arena de 163 m de extensión espacial lo que equivale a 4,6 m/año. En esta porción del cayo aumenta la pendiente de la playa, las dunas se hacen más extensas y la pendiente submarina cambia su gradiente disminuyendo de forma gradual, con profundidades menores de un metro en diferentes sitios.

Figura 10. Transformaciones del extremo occidental y central de Cayo Moa Grande en el periodo 1972 - 2007.
