Acciones estratégicas para la preservación del puente natural sobre el río Bitirí

Strategic actions for preserving the natural bridge over The Bitirí River

Sara Fernández-Cruz^{1*}, Rolando R. Gómez-Iglesias², Amparo Velázquez-Velázquez³

¹Universidad de Holguín, Cuba

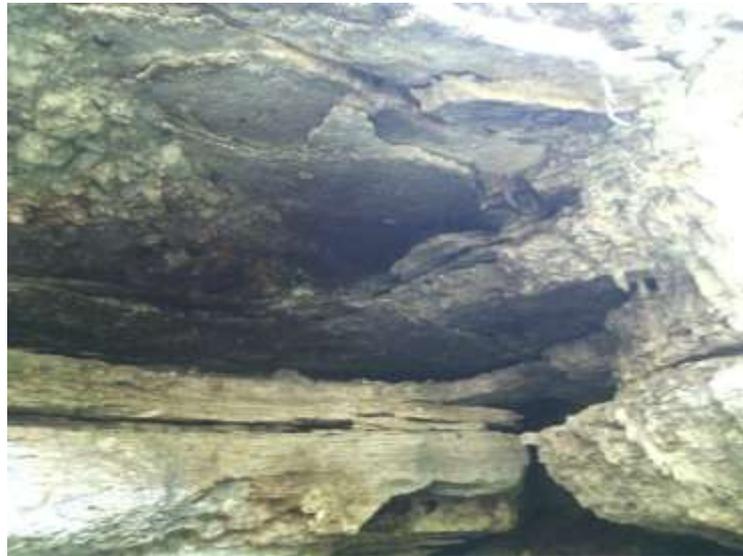
En el primer caso se destaca la erosión natural (Figuras 3 y 4) producida por la acción de los agentes de la meteorización, en este caso las aguas del escurrimiento superficial, las raíces de las plantas y las altas temperaturas son los principales, causando:

- agrietamiento e incremento de este,
- derrumbes parciales de fragmentos y bloques de rocas,
- aumento de los espacios entre estratos rocosos.

Figura 3. Manifestación de la erosión natural. La acción de la escorrentía natural, así como los caudales extremos han causado socavones y otras formas de erosión en el cauce y paredes laterales (Fernández 2008).

4. Realizar sistemáticamente el corte selectivo de la vegetación de gran porte existente sobre la estructura del puente, para evitar la meteorización mecánica de las rocas producida por la acción progresiva del crecimiento de las raíces.

5. Desviar las aguas superficiales que escurren sobre el puente a través de la construcción de obras de captación y conducción.
6. Prohibir el senderismo libre para evitar posibles incendios forestales, el vertido de residuales sólidos y daño a las paredes del puente.

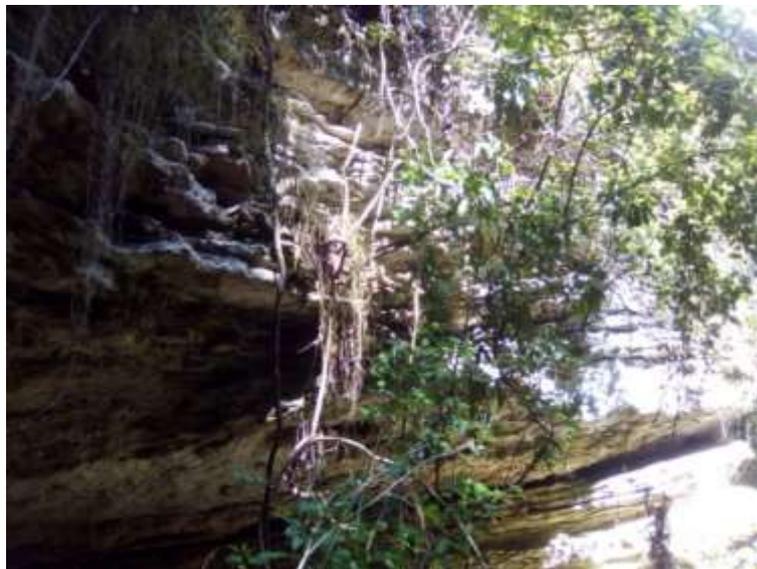
Figura 4. Vegetación de raíces profundas y fuertes que facilitan la destrucción mecánica de las rocas (meteorización) y provocan erosión, derrumbes y la consecuente pérdida de estabilidad.

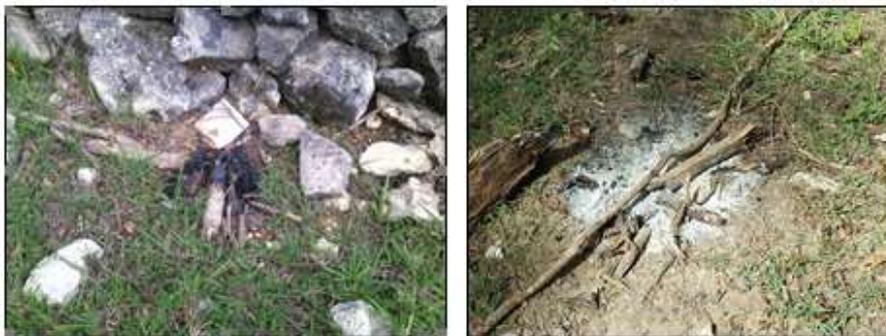
Otro impacto importante identificado fue la sobreexplotación del lugar, (Figuras 5, A y B) provocada por el exceso de personas que practican el senderismo desorganizadamente, sobre todo en época de verano, que usan el lugar como un espacio de esparcimiento, acarreando como consecuencia:

- La tala indiscriminada de especies de flora que son típicas del lugar
- El ahuyento de especies de fauna frágiles y sensibles
- La formación de micro vertederos en el área y sus alrededores
- El encendido de fogatas para la preparación de alimentos
- La escritura en paredes de difícil acceso poniendo en riesgo la integridad del sitio patrimonial.

Figura 5A. Obsérvense los restos de fogatas en las márgenes del río en la zona del puente Bitirí.

11. Colocar vallas y señales con información y alertas relacionadas con el puente natural (ejemplo: no encender fogatas, no echar desechos, no fumar, no acceder al sitio de forma libre, no escarbar ni escribir las paredes, no subirse a los escalones de rocas ya derrumbadas, cuidar y conservar el entorno).

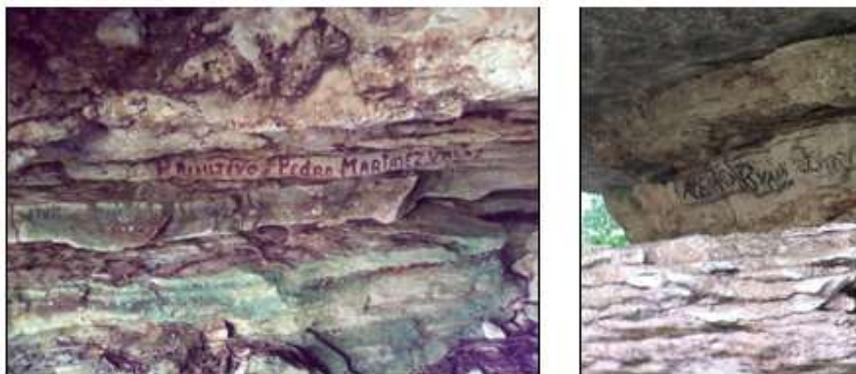
Figura 5B. Escrituras en las paredes del arco del puente.

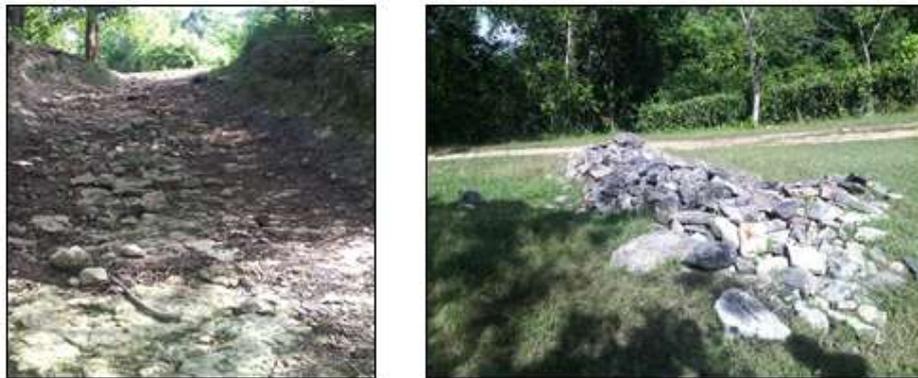
La presencia de insuficientes barreras físicas para contrarrestar la erosión (Figura 6) fue otro aspecto detectado de gran trascendencia. En uno de los extremos del puente se construyeron barreras físicas, y se vertieron rocas directamente encima del puente para evitar la erosión que provoca la escorrentía de las aguas al pasar por encima de este. Cabe destacar que estas acciones han sido obra e iniciativa de los trabajadores y pioneros del campamento que se encuentra en las proximidades, quienes sin conocimiento suficiente han llevado a cabo esta labor y, por tanto, no ha sido del todo efectiva.

Figura 6. Barreras físicas construidas por pioneros y trabajadores del campamento de pioneros.

2. Mejorar las barreras físicas que existen para impedir el paso por el puente.
3. Implementar una estrategia de comunicación educativa con el objetivo de preservar los valores naturales y patrimoniales del puente, dirigida a los diferentes grupos metas de la población y con el apoyo de los medios de comunicación y los órganos del gobierno.

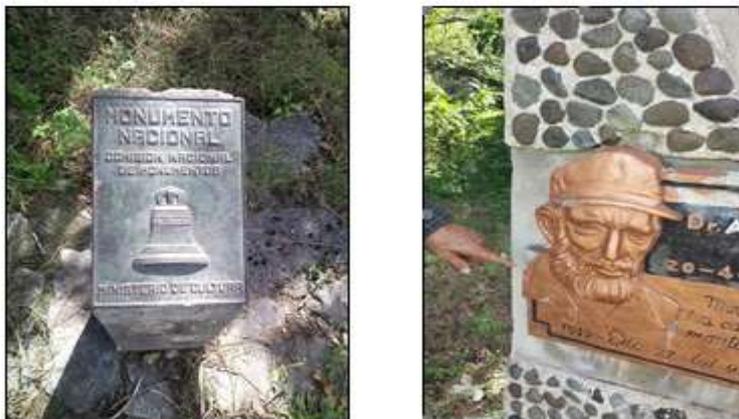
También se pudo apreciar deterioro en la placa que representa la declaración de Monumento Nacional, y además en el monumento en honor al insigne naturalista Antonio Núñez Jiménez (Figura 7).

Figura 7. Placa acreditativa de Monumento Nacional (izq) y monumento en honor al naturalista Antonio Núñez Jiménez (der), ambas con signos de deterioro.

9. Restaurar las tarjas de Monumento Nacional y del monumento erigido en honor al insigne naturalista Antonio Núñez Jiménez.
10. Colocar señales identificativas que guíen a las personas para llegar hasta el puente y que indiquen el kilometraje.

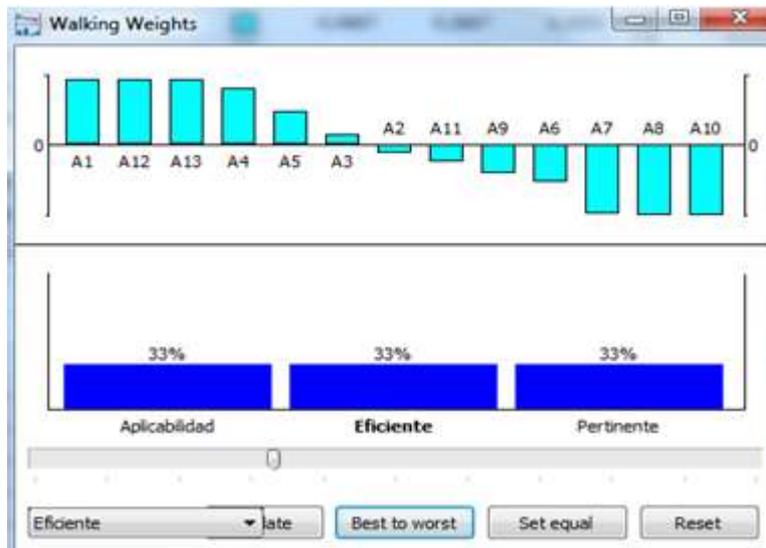
Figura 11. Pantalla de salida del software que muestra el posicionamiento de las seis mejores acciones.

La Figura 9 exhibe el resultado del análisis de las 13 acciones y todos los escenarios resultando seis acciones las de mejores posiciones en cuanto a su jerarquía (Rank) marcadas por valores resultantes de Phi positivos. También pudo diferenciarse las seis mejores acciones a partir del análisis de las soluciones óptimas (Figura 10). La representación gráfica (Figura 11). muestra el posicionamiento de las seis mejores acciones.
