# **Evaluación de las propiedades geotécnicas de las rocas y suelos en el complejo minero kimberlítico de Catoca (Angola)**

## **Geotechnical evaluation of rocks and soils in Catoca kimberlitic mining complex (Angola)**

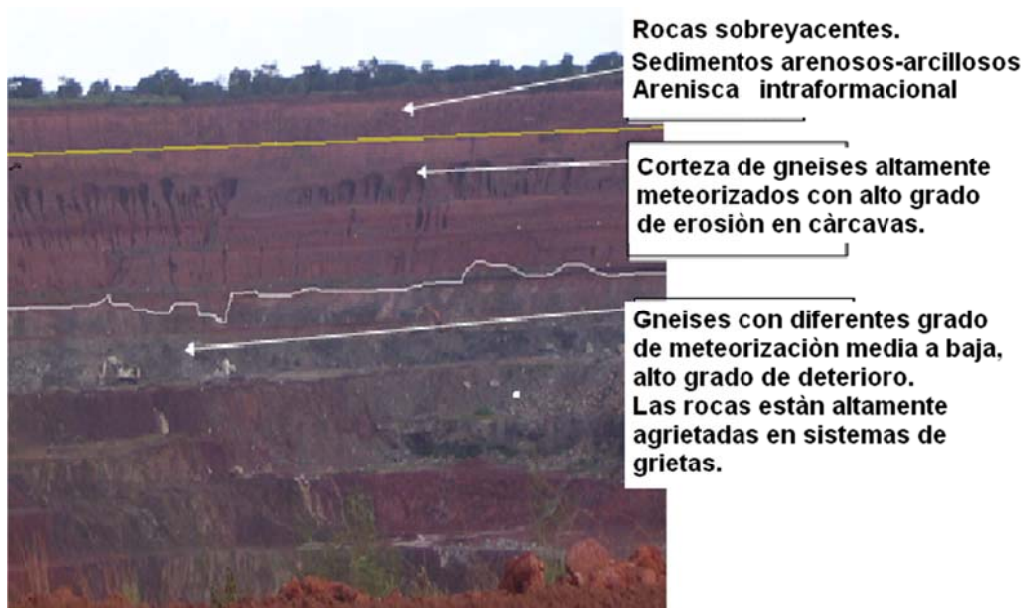
Figura 2. Distribución de los sedimentos sobreyacentes, los gneis según su meteorización y agrietamiento. Obsérvese el alto grado de erosión en cárcavas en estos sedimentos.

Como se aprecia en el perfil de la Figura 2, los gneis y el cuerpo kimberlítico de Catoca aparecen cubiertos por rocas friables, representadas por arenas finas muy finas y sedimentos arenoso-arcillosos. En el sector oeste de la mina la potencia de estos sedimentos es de hasta 5 m; en el sector norte y sur se incrementa en un rango de 35-45 m; hacia el este alcanza valores mayores, de hasta 50-55 m y conforma dos estratos con una potencia promedio de 20 m. El estrato superior está compuesto por areniscas de la formación Calahári; el inferior lo componen arenas intraformacionales, las que por lo general presentan intercalados lentes de un conglomerado fino de unos dos metros de espesor. Las arenas son sedimentos muy débiles y muy permeables que no ofrecen seguridad a los taludes y bermas de la mina.

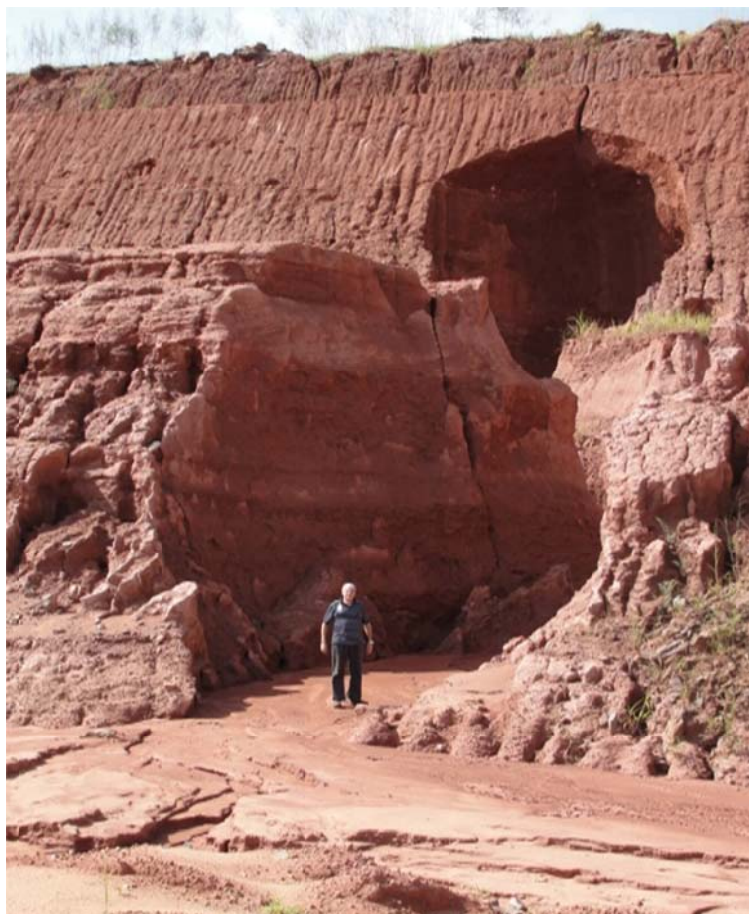
Figura 3. Efectos de la erosión en cárcavas y del sifonamiento en los sedimentos de cobertura arenisco-arcillosos, obsérvese cómo el talud es deformado por la acción del agua subterránea.

En los sedimentos superiores se observan zonas con una potente erosión en cárcavas, las que tienen diferentes tamaños debido a la acción erosiva de las aguas superficiales y subterráneas. Las mayores cárcavas aparecen en el sector NE (Figura 3). En algunos casos el agua drena desde los horizontes superiores (cota + 990 m) hasta los horizontes inferiores (cota +980 m), generando una erosión subterránea profunda y amplia en los taludes conformados por estos sedimentos. A este proceso se le denomina sifonamiento, y se desarrolla notablemente en el sector norte, este y sur.

El desarrollo mecánico del sifonamiento está determinado por la composición granulométrica de estas rocas. Los suelos son arenas muy finas con elevados gradientes hidráulicos que provocan una alta erosión subterránea durante las precipitaciones intensas.

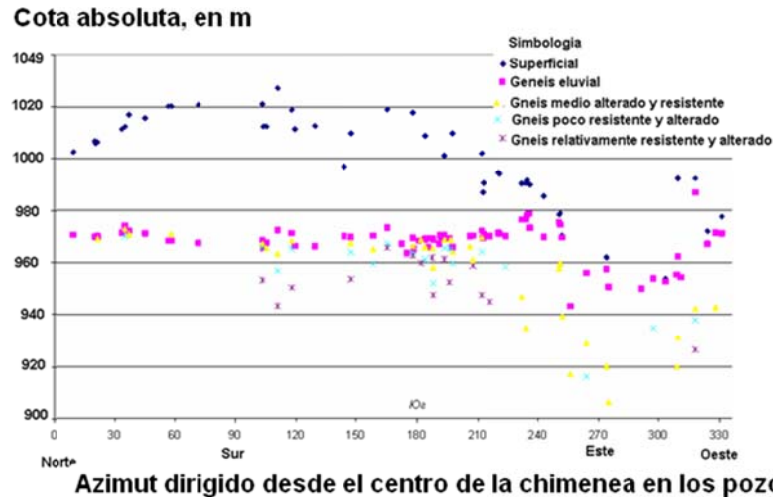
Figura 9. Gráfico de correlación entre las cotas de los gneis encajantes y su azimut.

Los datos de campo y laboratorio permiten afirmar que en los primeros metros los gneis alterados yacen alrededor de la cota +970 m, y la potencia más fuertemente meteorizada alcanza no más de 10 m (eluvios y cuerpo mineral) (azimut  $0-180^\circ$ ). Debajo de la cota 950 m yacen los gneis relativamente alterados y resistentes (Figura 9).
