Evaluación ingeniero-geológica del deterioro de las rocas en la provincia de Manabí, Ecuador

Engineering-geologic assessment on rocks deterioration in the province of Manabi, Ecuador

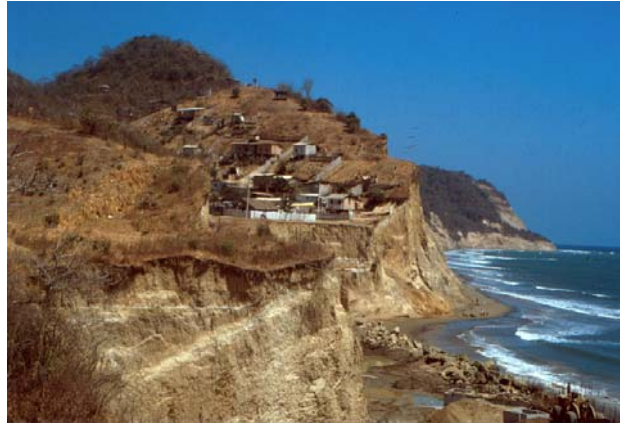
Figura 3. Estado físico-geológico de los taludes en el litoral costero de de Manabí, donde se observa el grado de deterioro de las rocas.

Las rocas y suelos de la región de Manabí están afectados por el grado de meteorización (Figura 3) y su deterioro dificulta la aplicación de técnicas y métodos geotécnicos apropiados para abordar los problemas regionales de estabilización de terrenos. Es por ello, que el análisis y cuantificación del deterioro, permite prever el comportamiento futuro de estos materiales, y su influencia en la estabilidad de los taludes.
