Control de erosión mediante bioingeniería en presas de colas de la industria del níquel

Teresa Hernández-Columbié
Rafael Guardado-Lacaba

Erosion control in the tailings ponds of nickel industries using bioengineering techniques

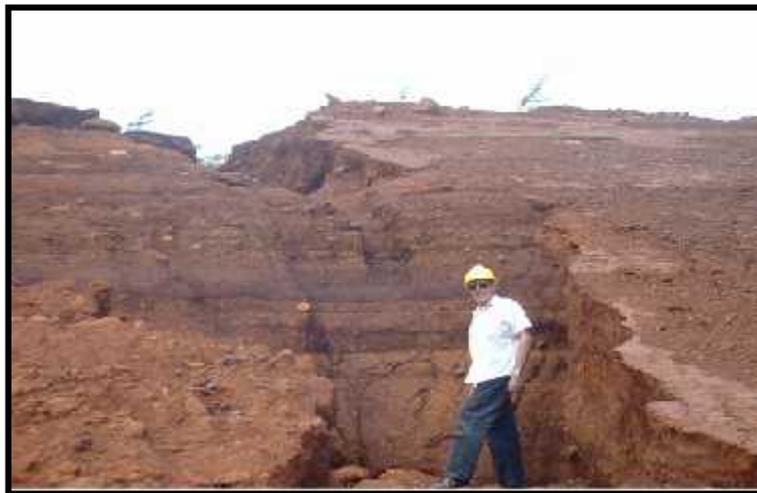
Figura 1. Cárcava en dique de la presa provocada por la erosión hídrica.

Los diques de contención de las presas de colas que se encuentran en operación actualmente en la región de Moa poseen un alto nivel de erosión, y las colas quedan expuestas a la acción directa del agua y el viento, con formación de cárcavas de grandes dimensiones que ponen en

riesgo la estabilidad de las presas (Figura 1). Es por ello que el objetivo de este trabajo fue la aplicación de técnicas de bioingeniería para la protección efectiva contra la erosión de los taludes de las presas de colas de la industria del níquel en Moa.

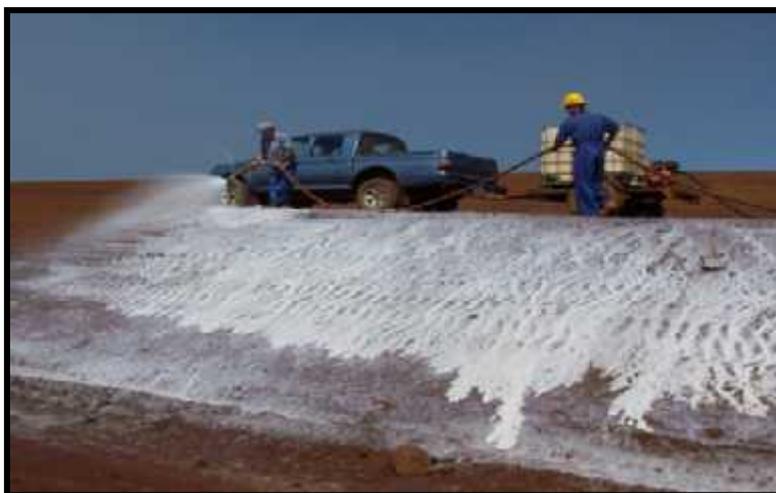
- Protección de taludes (bioestabilización de taludes de los diques en operación y construcción de obras de protección de los taludes inactivos):
 - La bioestabilización consiste en la protección química de los suelos a través de la aplicación de polímeros sellantes, los cuales garantizan el control efectivo de la erosión en los taludes, siendo esta protección temporal (Figura 2).

Figura 2. Aplicación de polímero sellante para el control de la erosión.

- Funcionamiento adecuado de las obras de drenaje;
- Control efectivo de la erosión superficial de los taludes superior a un 95 %, con la aplicación de polímeros sellantes;
- Establecimiento de una cobertura superficial para el control de la erosión.

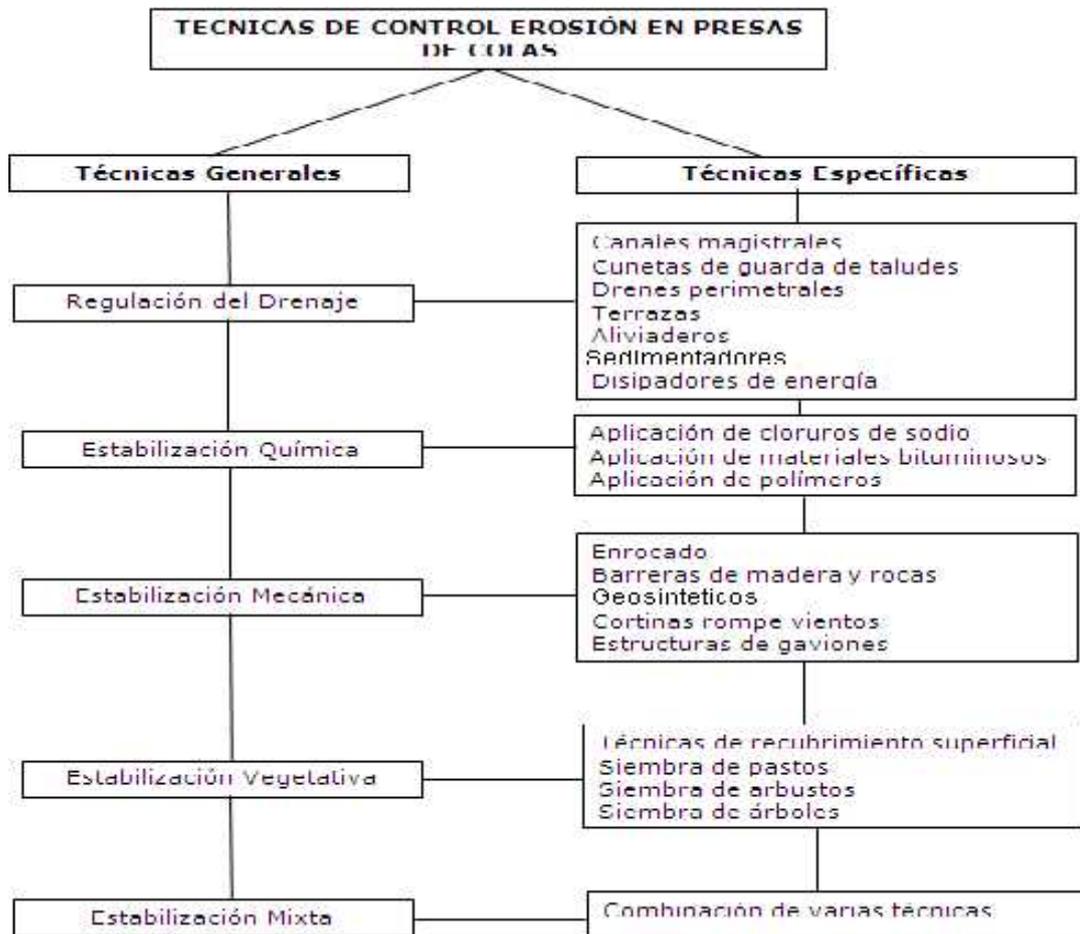
En la Figura 3 se remarcan las técnicas de bioingeniería que se emplearon en la rehabilitación de las presas de colas de la industria cubana del níquel.

Figura 3. Técnicas de bioingeniería para el control de la erosión en las presas de colas.

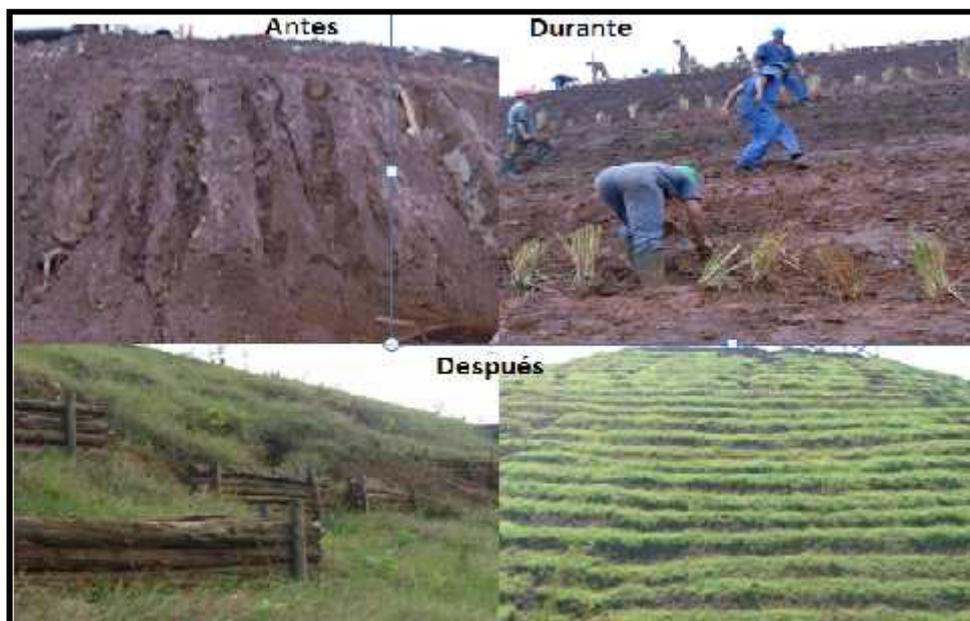
Durante el proceso de la rehabilitación de las presas de colas, con la aplicación de técnicas de bioingeniería, para el control de la erosión superficial, se logró demostrar la idoneidad de la metodología empleada, identificando las técnicas para la rehabilitación de las presas de colas de la industria del níquel, remarcando la importancia de la correcta selección de las especies vegetales y métodos a emplear en la rehabilitación para la estabilización de taludes (Figura 4).

Figura 4. Proceso de estabilización de talud aplicando la bioingeniería.

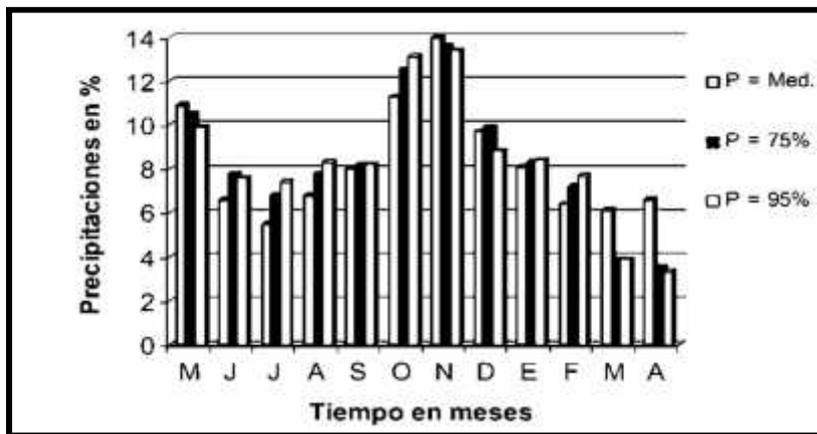
La Figura 5 muestra el comportamiento de los eventos lluviosos durante el período de las últimas cuatro décadas. El período húmedo o lluvioso se

prolonga desde mayo hasta noviembre y el período seco o poco lluvioso desde diciembre hasta abril, en ambos períodos se encuentran meses con bajos y altos acumulados. Se muestra claramente que para una probabilidad media de ocurrencia en el período húmedo precipita el 63 % de las lluvias anuales, siendo el mes de noviembre el de mayor acumulado, con 14 % del total anual; mientras que el periodo seco se encuentra el 36,9 % y su mes más seco es marzo, con solo 6,1 % del total anual.

Figura 5. Distribución típica de las lluvias. INRH 2010.

El éxito de la rehabilitación de las presas de colas, aplicando las técnicas de bioingeniería, depende en gran medida del grado de conocimiento que se tenga de las áreas de trabajo, donde el estudio de los regímenes de las precipitaciones (Figura 5) y la identificación de los riesgos existentes constituyen elementos decisivos en la toma de decisiones para la selección de las técnicas de rehabilitación a ejecutar.

Para determinar los parámetros de las precipitaciones se utilizó el nuevo mapa isoyético, confeccionado por especialistas del Instituto Nacional de Recursos Hidráulicos (INRH), y los datos de los equipos pluviométricos ubicados en las cercanías de la presa de colas.

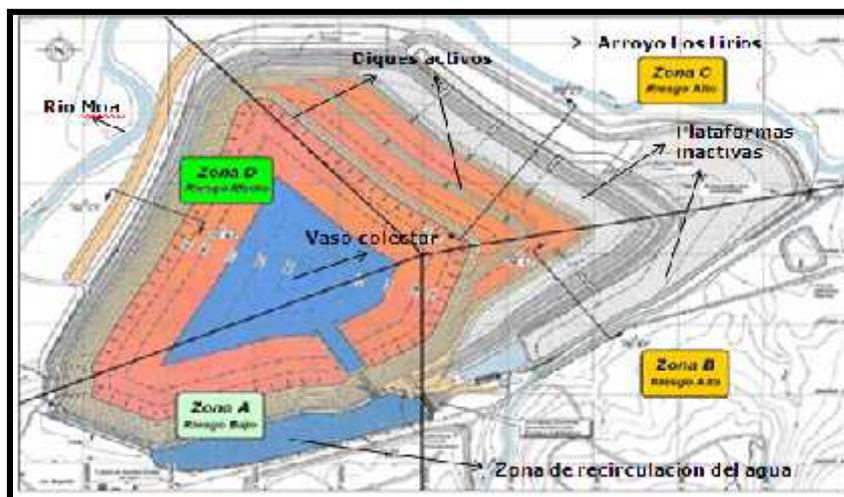
En la evaluación de los riesgos del área de estudio se definen los niveles de amenazas y el grado de vulnerabilidad de las presas de colas; se realiza una sectorización por cada tipo de riesgo, lo que permite una valoración particular de cada sector, determinando para cada cual las prácticas de bioingeniería necesarias para mitigar los riesgos existentes (Figura 6).

Figura 6. Sectorización de los riesgos sobre la presa de colas.

En el mapa anterior se evidencia que las zonas norte y este de la presa de colas constituyen las zonas con riesgos más altos, requiriendo técnicas de bioingeniería más complejas que mitiguen los riesgos de estas áreas.
