Metodología para la ejecución de un cierre de minas sustentable

A methodology for sustainable closure of mines

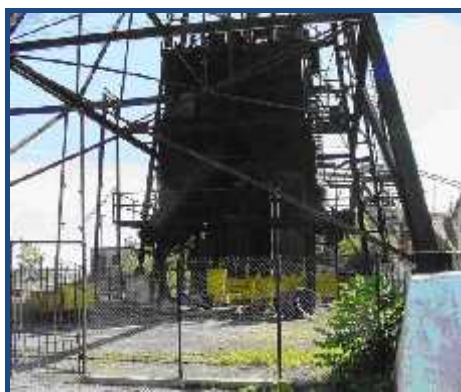
Figura 2. Vista del pozo principal de la mina Matahambre (Fonseca 2012).

En la mina Matahambre se tienen dos tipos de depósitos: filoniano y estratiforme polimetálico. Los cuerpos cupríferos constituyen grupos de filones que están localizados en cuatro zonas mineralizadas. Su apertura se hizo a través de un pozo vertical con el uso de jaula para el trasiego del mineral y el ascenso y descenso del personal, los materiales y equipos (Figura 2). Durante su tiempo de vida útil, en la mina se utilizaron diversos métodos de explotación subterráneos, caracterizados por el uso de la fortificación y relleno hidráulico, en profundidades superiores a los 1 500 m.

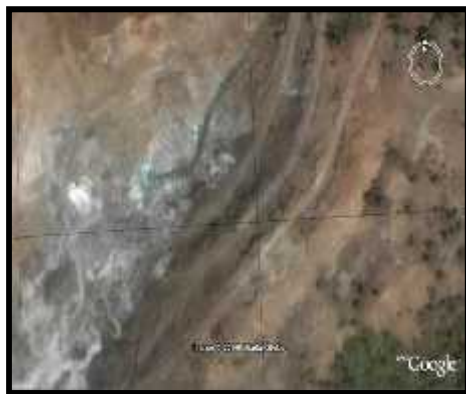
Figura 3. Contaminación ambiental del yacimiento Oro Castellanos (López et al. 2013).

Desde su comienzo se previó la confección de un proyecto de cierre al concluir la minería, el que incluía la realización de auditorías para establecer medidas de mitigación del impacto ambiental, controlar las escombreras y el drenaje, utilizar menas de otros lugares, el posible traslado de la planta de procesamiento, eliminación de la erosión con descarga a las aguas receptoras y la lixiviación de metales de desechos, restablecer y reforestar las presas de colas, neutralizar y tratar las aguas y licores acumulados, residuos sólidos, y demás áreas de almacenes. En la región han quedado laboreos mineros, concentrados de minerales y colas de su tratamiento con diferentes niveles de incidencia en el medio ambiente (Figura 3), que necesitan ser estudiados en detalle para la

aplicación de medidas correctivas y de mitigación específicas para cada caso.

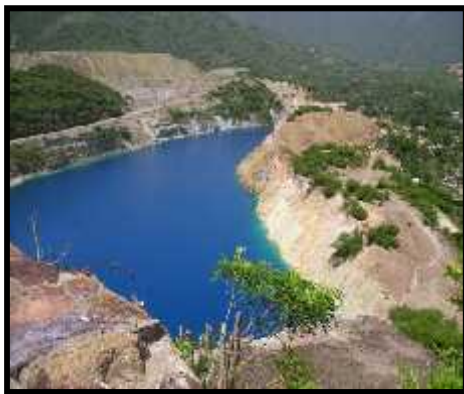
Figura 4. Vista superior de la cantera El Cobre.

El yacimiento El Cobre se encuentra ubicado al sur de la provincia de Santiago de Cuba, a 13 km de la ciudad del mismo nombre. Para su explotación y estudio se dividió en tres sectores: Mina Blanca, al oeste; Central (mina grande) al centro, y Gitanilla, al este. El yacimiento está formado por varios cuerpos lenticulares, cuyas potencias varían entre 6-10 m y una extensión por el rumbo de 350 m y por el buzamiento entre 210-245 m. Desde su apertura, en 1540, a través de un pozo vertical, se han utilizado los modos de explotación subterráneo y a cielo abierto. En el pasado siglo se explotaron los cuerpos a través del método de relleno del minado antiguo. A partir de 1967 y hasta 2006 se comenzó a explotar a través de una cantera de más de 820 m de

largo, 300 m de ancho y una profundidad de 190 m, la cual se encuentra inundada (Ramírez 2011), como se muestra en la Figura 4.

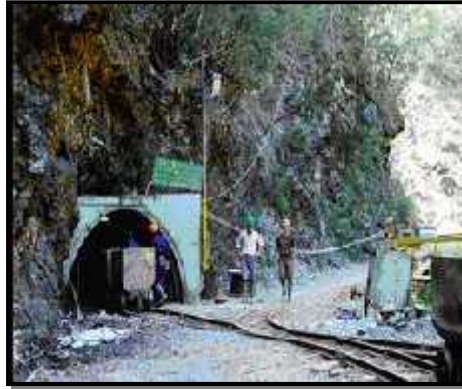
Figura 5. Vista de la entrada principal de la mina Merceditas (Guerrero & Figueredo 2010).

cromíferas son de 80–95 %. Se explotó desde el año 1981 por el modo subterráneo (Figura 5).

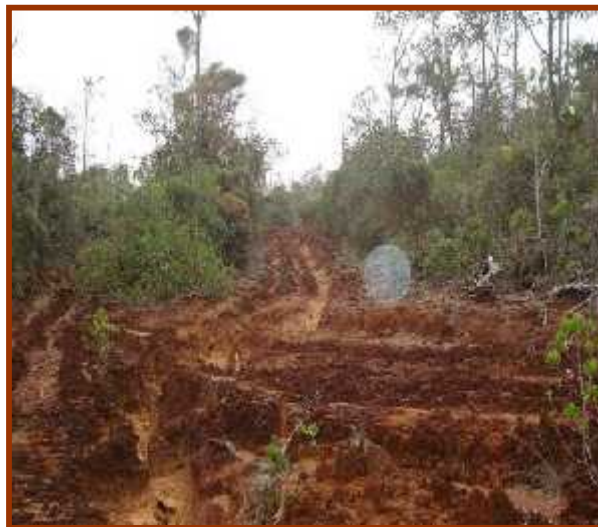
Figura 6. Vista de las afectaciones al suelo en el yacimiento Piloto (Fonseca 2012).

Se tuvo en cuenta también medidas para disminuir el impacto de los componentes residuales que fueron consecuencia de la construcción de caminos, trochas y plataformas de exploración y, a la vez, provocaron las afectaciones a la vegetación y a la fauna, al suelo y a las aguas; se planificó el monitoreo del cierre, declarándose los tipos de monitoreo a realizar y tiempo de duración; se propuso un cronograma de ejecución y presupuesto para el cierre. Sin embargo, su ejecución y monitoreo resulta insuficiente pues los trabajos de exploración realizados en 1980 aún causan un gran impacto ambiental (Figura 6).
