# Evolución de la línea de costa de la península de Yucatán entre 1980 y 2019: potencial fuente de riesgo socionatural

## Coastline evolution of the Yucatan peninsula between 1980 and 2019: potential source of socio-natural risk

Wilian Martínez-Rivera<sup>1</sup>, Alexis Ordaz-Hernández<sup>1\*</sup>, Juan Carlos Garatachia-Ramírez<sup>1</sup>

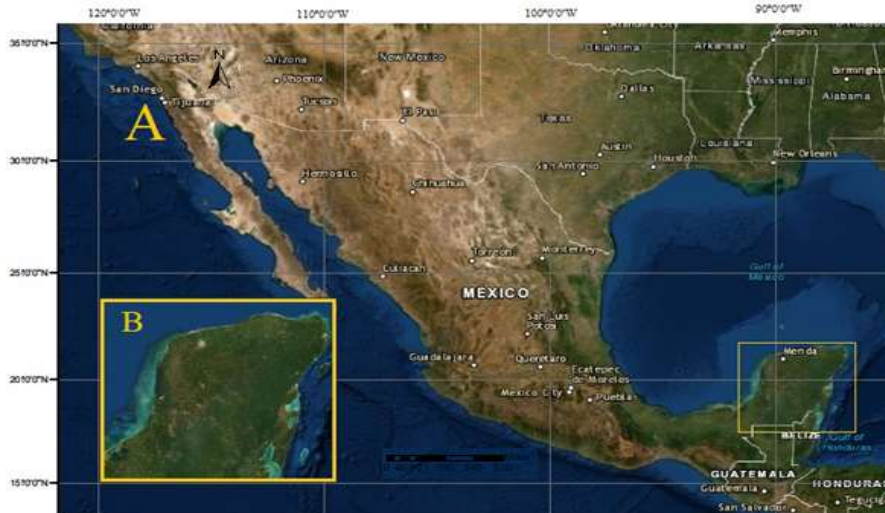
Figura 1. Ubicación geográfica de la península de Yucatán. A: Ubicación de la península de Yucatán en el contexto geográfico de América del Norte. B: Vista ampliada del área de estudio.

La península del Yucatán se localiza al sureste de México, es la porción septentrional de Mesoamérica, que divide el golfo de México del mar Caribe, con un territorio de aproximadamente 145 000 km (Figura 1). Políticamente, la extensión territorial de la península se encuentra dividida en tres estados: Yucatán (39,288.55 km<sup>2</sup>), Campeche (56,033.96 km<sup>2</sup>) y Quintana Roo (43,869.49 km<sup>2</sup>), según el Instituto Nacional de Estadística, Geografía e Informática (INEGI 2007). La península de Yucatán es una región principalmente turística, rubro que en los últimos 25 años se ha convertido en la principal fuente de ingresos de una gran parte de la población que vive en la zona costera, de ahí la importancia del recurso playa.

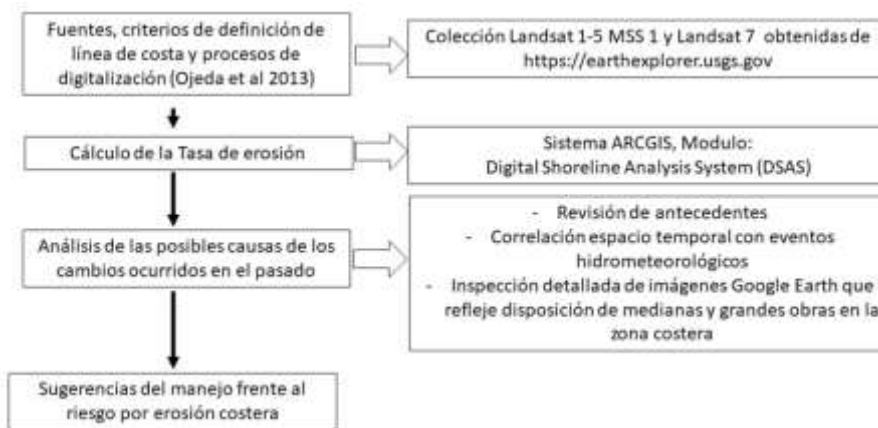
Figura 2. Secuencia metodológica para la reconstrucción histórica de la línea de costa en la Península de Yucatán.

El estudio comprende la reconstrucción histórica de la línea de costa del periodo 1980-2019, fundamentado en la determinación de su desplazamiento y el cálculo de la tasa de erosión-acreción. El procedimiento para estudiar la evolución de la línea de costa (Ojeda 2000; Ojeda *et al.* 2013) aplicado en este trabajo, consta de dos fases: (1) la obtención de fuentes que permitan reconstruir la línea de costa en el pasado y (2) la utilización de técnicas y procedimientos analíticos para medir los cambios y calcular las tasas de erosión (Figura 2).

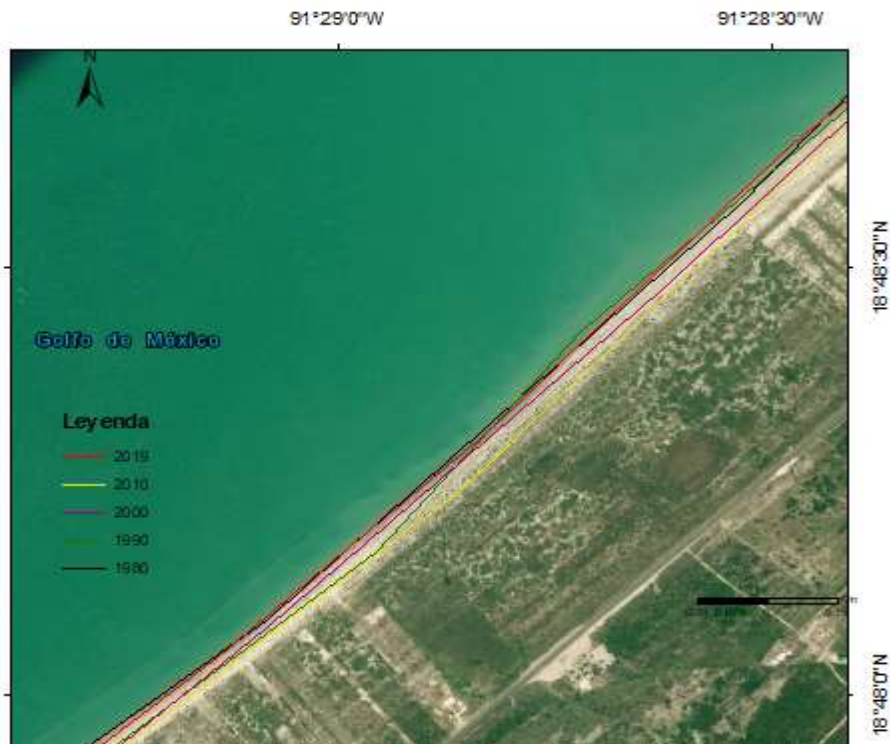
Figura 4. Representación de las cinco líneas de costas analizadas en Isla Aguada.

Se encuentra situada en el extremo oeste de la península de Yucatán, en el estado de Campeche (Figura 3). El intervalo de años analizados destaca por su tendencia a la erosión costera, aunque muy levemente, como promedio de 2,1 m cada 10 años (Figura 4). Destaca la década de 1980 a 1990 donde se erosionaron 5,2 m, debido principalmente al impacto del huracán Gilberto en 1988 que provocó una gran devastación en la península, siendo conocido en México como el huracán del siglo XX. Los resultados alcanzados coinciden, en cierta medida, con el trabajo realizado por Torres-Rodríguez y otros investigadores (2010) quienes determinan una tasa de erosión de 0,2 m/año para esta zona.

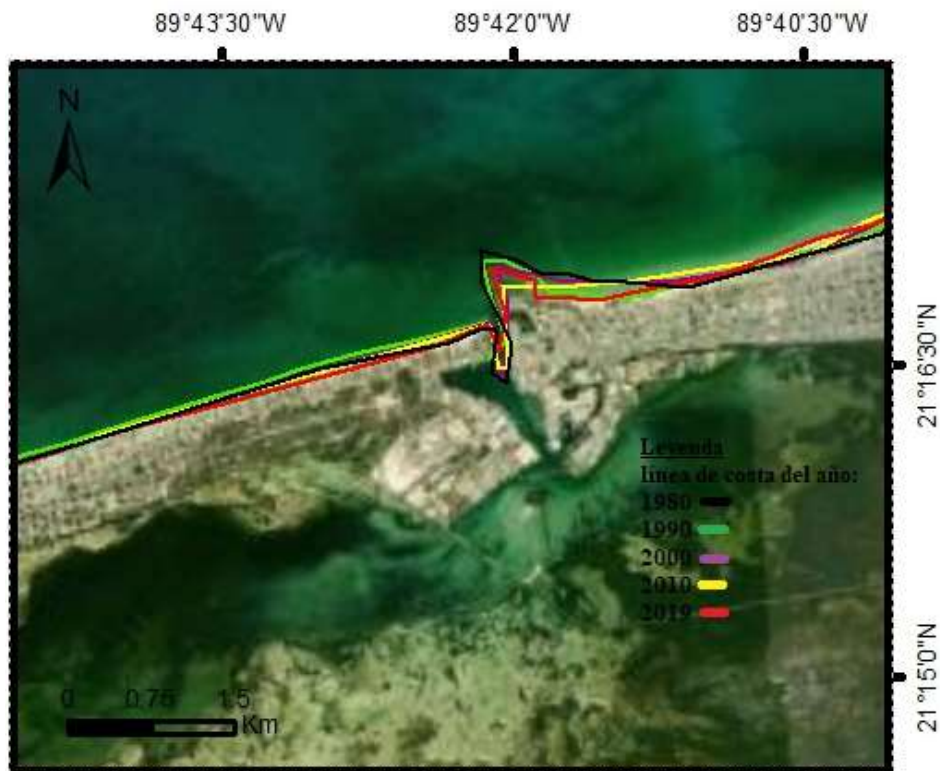
Figura 5. Zona B: Chelem-Progreso.

Esta zona se ubica al noroeste del estado de Yucatán, destaca por la industria pesquera y sede de una de las 10 zonas económicas especiales declaradas por el gobierno mexicano desde diciembre de 2017 (Figura 3). Entre el año 1980 y 1990 la línea de costa ganó espacio al mar, con mediciones de hasta 5,1 m (Punto de control 7). Sin embargo, la costa se ha mantenido relativamente estable en su posición. Para esta área López-Gutiérrez (2011) comprueba una acentuación en la erosión principalmente desde la construcción de la escollera de Chuburná en el puerto de Yucalpetén, una barrera artificial que afecta de manera significativa reteniendo los provenientes del transporte litoral que viene desde el este. Así mismo, López-Gutiérrez (2011) destaca la influencia de la construcción desordenada de espigones como elemento antrópico y perturbador del balance sedimentario (Figuras 5 y 6).

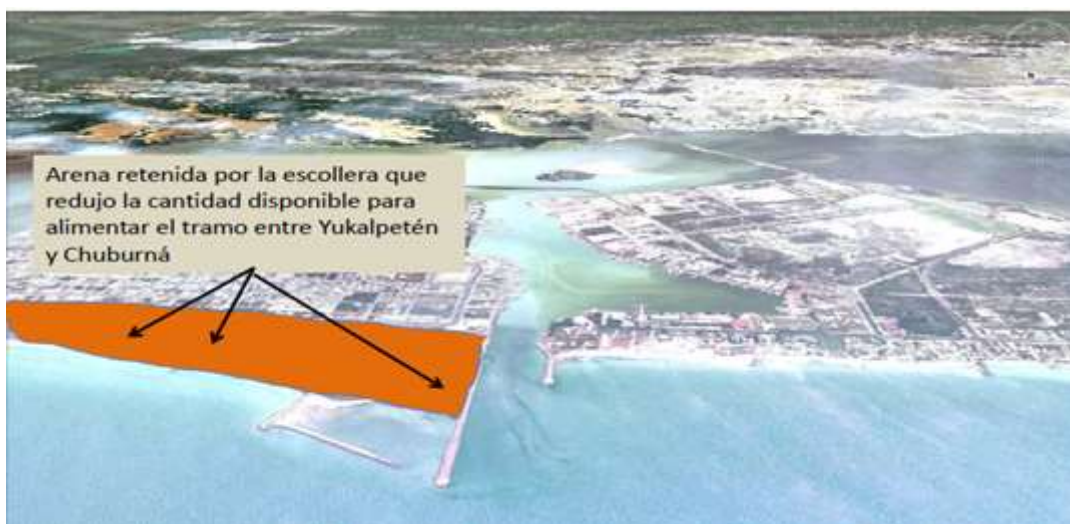
Figura 6. Efecto del puerto Yucalpetén en el proceso erosivo. Figura tomada de López-Gutiérrez (2011).

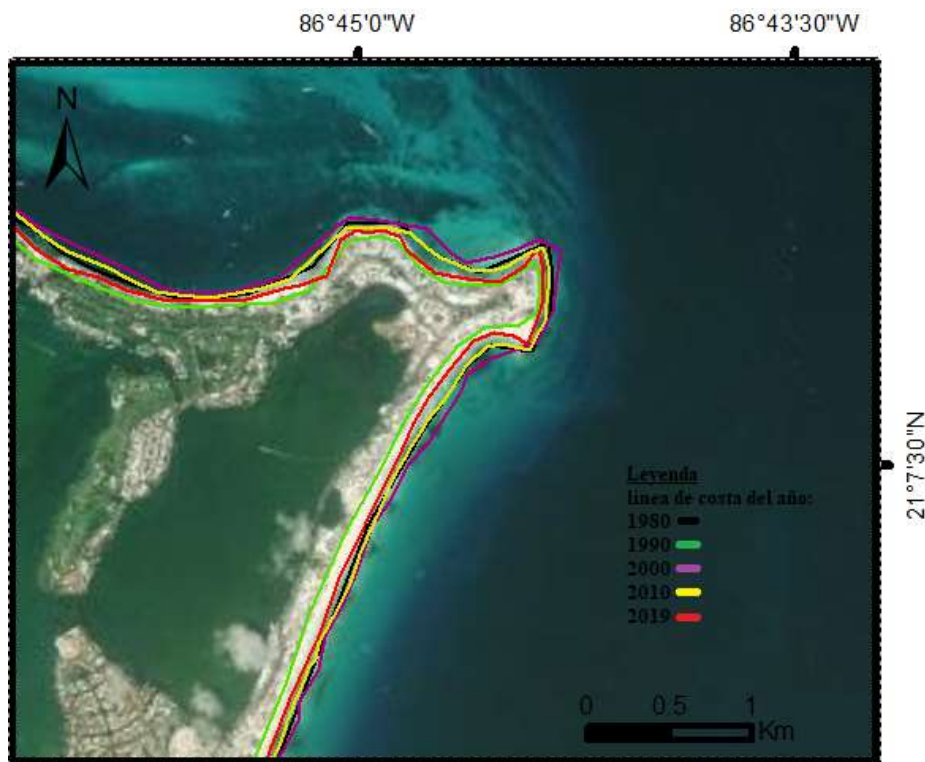
Figura 7. Caso C: Punta Cancún.

prácticamente constante de erosión, comenzando con un periodo erosivo en la década de los 80 con una tasa de 0,75 m/año; probablemente este resultado tenga relación directa con el huracán Gilberto en 1988 (Figura 7).

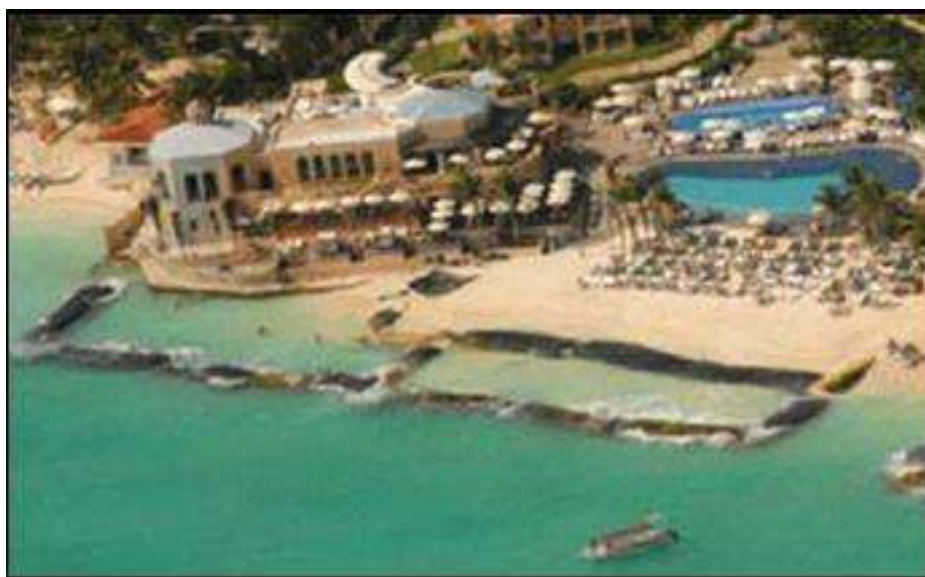
Figura 9. Geotubos en playa del Carmen. Figura tomada de Guido-Aldana *et al.* (2009).

El análisis espacial realizado indica que la erosión tiene mayor incidencia en la zona norte de este caso de estudio, donde existe una notable cercanía de la línea de costa con la infraestructura residencial y turística (Figura 8). Los aportes realizados por Guido-Aldana y colaboradores (2009) corroboran los resultados aquí mostrados. Los autores antes citados señalan la colocación de obras de protección (geotubos) de forma indiscriminada, lo cual empeora la situación de las playas (Figura 9).
