Diagnóstico ambiental de una antigua mina de tungsteno en Argentina

Environmental diagnosis of an ancient tungsten mine in Argentina

Natalia J. Marchevsky^{1*}, Andrea Giubergia¹, Miguel Ángel Beninato¹

¹Universidad Nacional de San Luis, Argentina

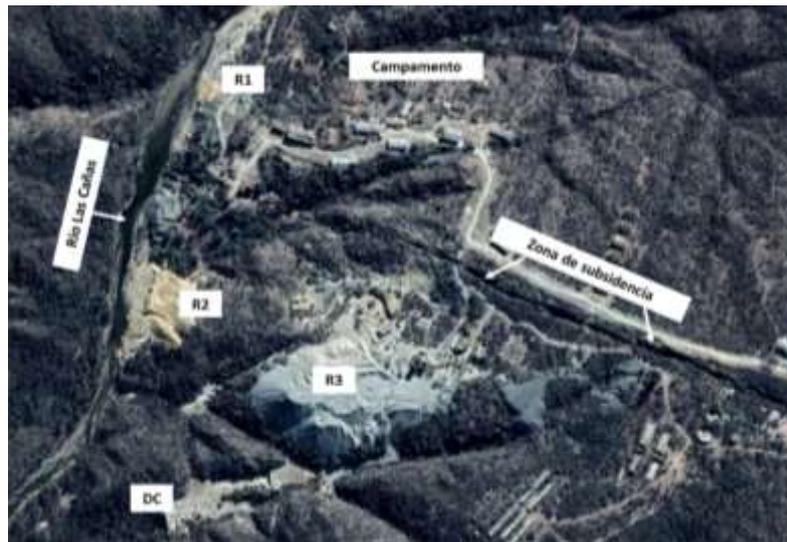
La Figura 1 exhibe una imagen satelital de la zona de estudio, donde se identifican los distintos relaves (R1, R2, R3), diques de cola (DC), la zona de campamento y la zona de subsidencia.

Figura 1. Imagen satelital de la antigua mina Los Córdores. Referencia: diferentes relaves (R), dique de cola (DC), río Las Cañas, zona de subsidencia y campamento.

el elemento aire es irrelevante. En el establecimiento minero, no se registran acciones de manera permanente que puedan producir afectaciones por emisión de polvos o gases. Sin embargo, en el lugar se observan materiales de desecho (relaves, escombreras y dique de colas) en una gran extensión superficial (Figura 1).

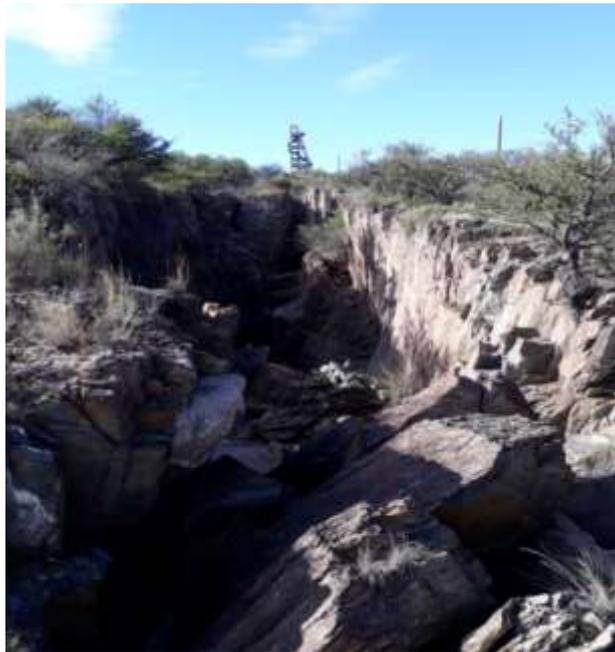
La mayor contribución, en este sentido, la componen los materiales de desecho que se han podido identificar: relaves, escombreras, dique de cola, además de instalaciones edilicias abandonadas en el lugar. Las variaciones en el relieve, generadas por la acumulación de materiales de desechos, y la eliminación de la cubierta vegetal han provocado cambios importantes en el drenaje superficial del terreno. Estos factores han contribuido a la erosión del suelo del lugar. Por último, desde la superficie se evidencia, a lo largo de varios kilómetros, el movimiento en masa causado por el colapso de lo que fue una labor subterránea (Figura 2) de la mina.

Figura 2. Fotografía donde se observa la zona de subsidencia.

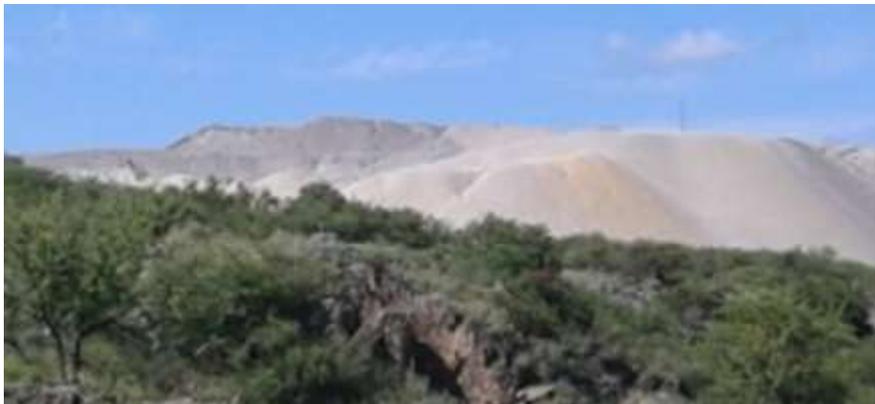
El análisis del elemento paisaje dio como resultado un valor de impacto de -73/-74, el cual se clasifica como severo, de acuerdo a la Tabla 2. En el sitio se observa una importante variación de las geformas iniciales causada por la introducción de acopios importantes de materiales de desechos (Figura 3). Estos elementos han provocado cambios significativos en las formas y líneas del lugar, como también en la percepción paisajística (textura, escala y espaciado). Asimismo, se reconocen elementos ajenos al entorno

Figura 3. Fotografía donde se visualiza la alteración paisajística causada por los acopios de relaves.

- Los resultados obtenidos en este estudio han permitido reconocer los pasivos ambientales que tienen incidencia ambiental severa negativa en la mina Los Cóndores. De este modo, los acopios de residuos identificados en el lugar constituirían el factor ambiental prioritario con vistas a realizar tareas de remediación y restauración en el lugar.
