Evaluación de la vida remanente de recipientes a presión de Gas Licuado del Petróleo ubicados en zonas costeras

Assessment of the Remaining Life of Liquefied Petroleum Gas Pressure Vessels Located in Coastal Areas

El objetivo del trabajo es determinar la velocidad de corrosión y evaluar la vida remanente del recipiente número 4 de la batería de GLP del Hotel Brisas Guardalavaca (Holguín, Cuba), mediante inspección conforme a la norma API 510 (2022).

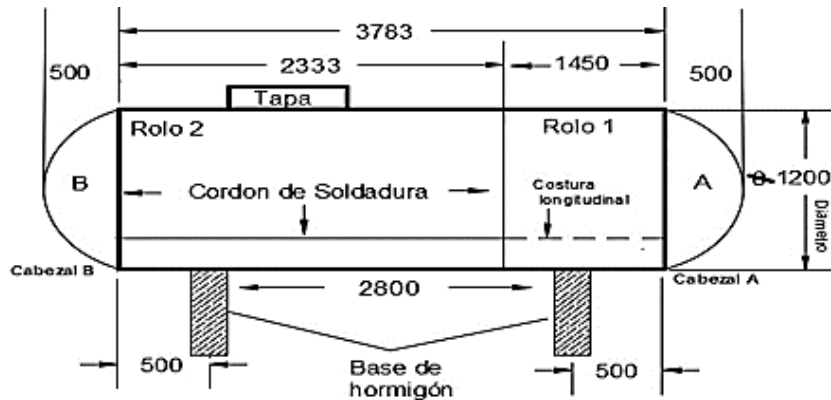
Figura 2. Características de diseño del recipiente 4 perteneciente a la batería de GLP del Hotel Brisas Guardalavaca.

La Figura 2 muestra el esquema del recipiente 4 de GLP donde se indican sus principales dimensiones geométricas (diámetro, longitud del virol, geometría de los cabezales). Los datos de diseño más relevantes (presión de operación, presión de prueba y material de fabricación) según la chapilla del fabricante se aprecian en la tabla 1.
