Evaluación de la vida remanente de recipientes a presión de Gas Licuado del Petróleo ubicados en zonas costeras

Assessment of the Remaining Life of Liquefied Petroleum Gas Pressure Vessels Located in Coastal Areas

El objetivo del trabajo es determinar la velocidad de corrosión y evaluar la vida remanente del recipiente número 4 de la batería de GLP del Hotel Brisas Guardalavaca (Holguín, Cuba), mediante inspección conforme a la norma API 510 (2022).

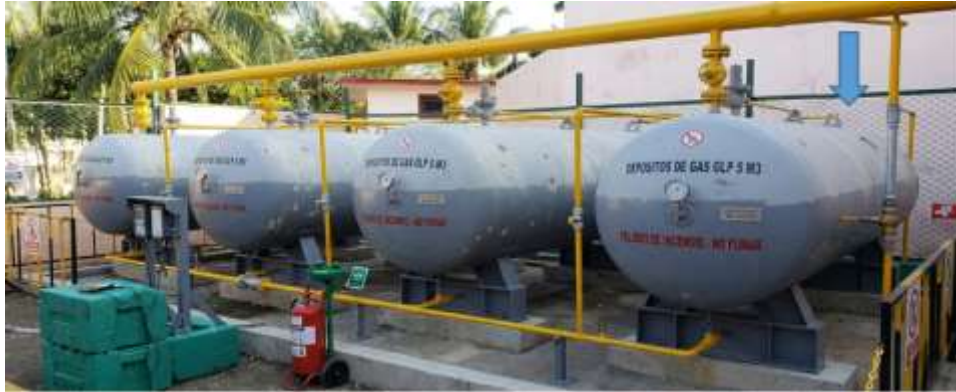
En la Figura 1 se muestra una vista panorámica de la batería de recipientes de GLP, donde se aprecia la disposición relativa de los tanques y la ubicación del recipiente 4 seleccionado para el estudio. Los recipientes 1, 2 y 3 fueron cambiados en el año 2024,

en la fecha de la inspección no mostraban daños evidentes. El recipiente 4 se encuentra en explotación desde creado el hotel.

Figura 1. Vista general de la batería de recipientes de GLP del Hotel Brisas Guardalavaca, indicando la posición del recipiente 4.

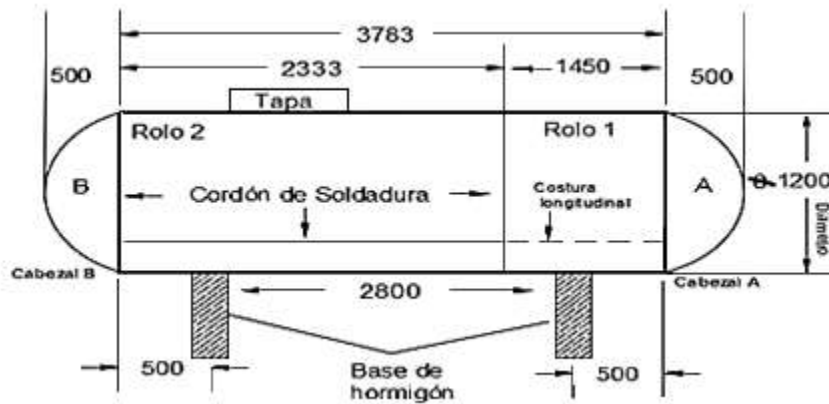
El objeto de estudio fue el recipiente número 4 (5 m³, acero SA516Gr70) de volumen, construido en la fábrica Quintín Banderas ubicada en el municipio Plaza de la Revolución en la Habana. En la elección del recipiente prevaleció el criterio: daños que posee en la superficie exterior (Figura 2).

Figura 2. Características de diseño del recipiente 4 perteneciente a la batería de GLP del Hotel Brisas Guardalavaca.

La Figura 2 muestra el esquema del recipiente 4 de GLP donde se indican sus principales dimensiones geométricas (diámetro, longitud del virol, geometría de los cabezales). Los datos de diseño más relevantes (presión de operación, presión de prueba y material de fabricación) según la chapilla del fabricante se aprecian en la tabla 1.
