## Causa de falla de un codo de acero inoxidable 316 en un circuito de enfriamiento de un reactor

### Cause of failure of a 316 stainless steel pipe elbow in a cooling circuit of a reactor

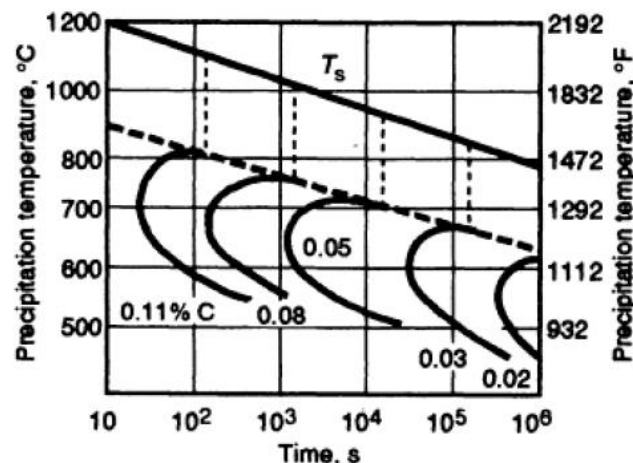
El sobrecalentamiento permitió que el material base se mantuviera durante un tiempo prolongado dentro del rango de temperaturas de precipitación de carburos y de sensibilización a la corrosión intercrystalina (400 °C–850 °C) (Figura 13), característico de este tipo de material (Conejero y Mielgo 2011). Junto a lo antes planteado, la unión soldada entró en servicio con gran cantidad de defectos (Figuras 5, 6 y 8), los que constituyeron concentradores de tensiones que evidentemente incidieron sobre los mecanismos de causas de falla.

Figura 13. Curvas de tiempo-temperaturas de precipitación para aleaciones 18Cr-9Ni con varios contenidos de carbono (Newman 2001).
