Causas del agrietamiento en uniones por GMAW de aluminio 3003

Causes of cracking aluminum joints 3003 by GMAW

Resumen

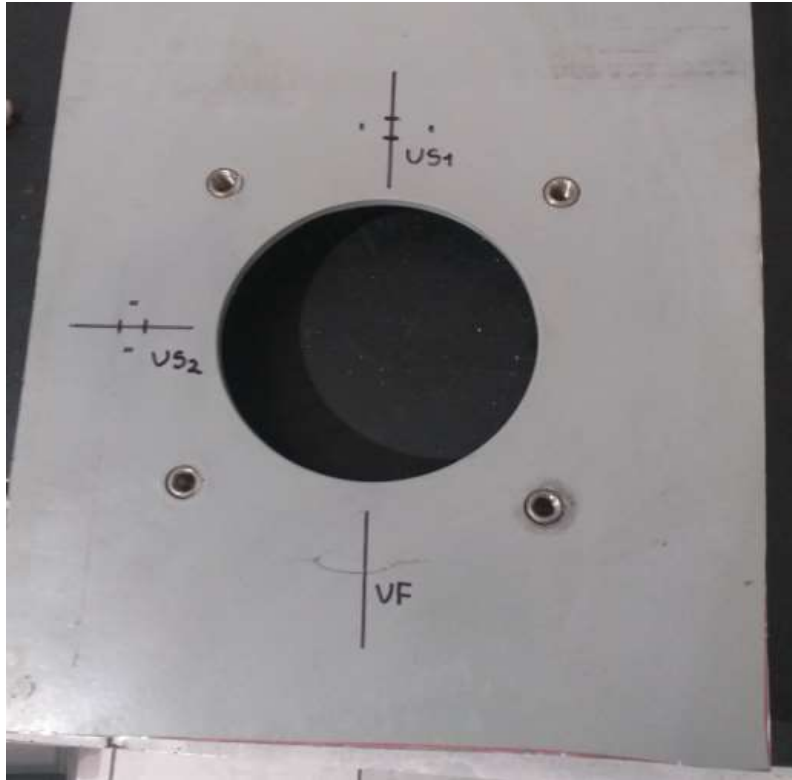
Para el estudio se extrajo una sección de un contenedor de productos alimenticios donde se manifestó la falla (Figura 2). El corte fue realizado con disco abrasivo refrigerado. En base a trabajos precedentes sobre el tema (Tan *et al.* 2017; Huang & Cou 2003) a la unión soldada se le realizó: inspección visual, análisis químico, ensayo de tracción y macrografía.

Figura 2. Sección de contenedor de productos alimenticios donde se extrajeron las muestras.

El objetivo de las macrografías fue comparar la forma y dimensiones de la unión soldada donde ocurrió la falla con respecto a las uniones sin fallas, así como detectar la presencia de discontinuidades macroscópicas del material. Para esto fueron cortadas tres secciones transversales, como se muestra en la Figura 2.

- UF unión con la falla
- US1: unión sana 1
- US2: unión sana 2
