Impactos ambientales asociados a la explotación del Área 14 del yacimiento Camarioca Este en la Empresa Ernesto Che Guevara

Environmental impacts associated with the exploitation of Area 14 of the East Camarioca Field in the Ernesto Che Guevara Company

⁽¹⁾ Empresa niquelífera Ernesto Che Guevara, Cuba; ⁽²⁾ Universidad de Moa, Cuba

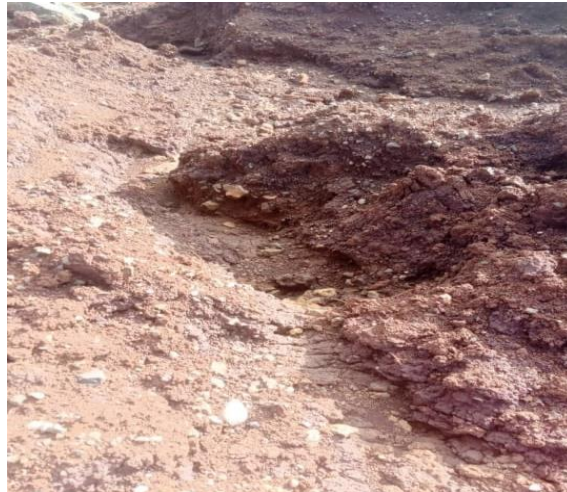
Figura 4. Efectos de la erosión y el agrietamiento.

-Erosión: Es un proceso que se produce de forma natural. Se desarrolla sobre la superficie de las cortezas, arrastra las partículas fundamentalmente hacia las zonas donde el relieve es menos elevado. Aunque este proceso se ha visto incrementado por las actividades de construcción de caminos de acceso al yacimiento y al frente de trabajo. La explotación de los bancos con la operación de maquinarias como el buldócer, camiones, retroexcavadoras remueven gran parte del suelo produciendo un incremento en la erosión en el área de del yacimiento (Figura 4).

-Agrietamiento: Este impacto es causado por los trabajos realizados en el área, el peso de los equipos y los trabajos de excavación ejecutados, son unos de los principales causantes del agrietamiento.

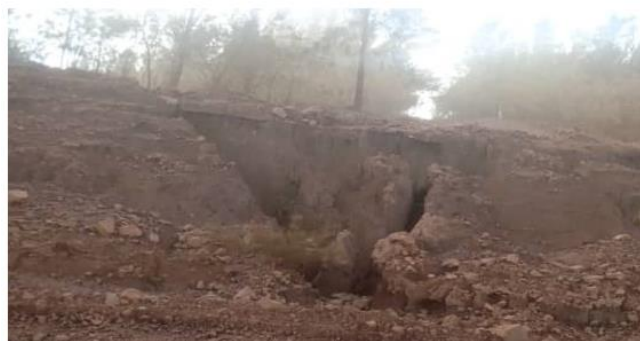
Figura 5. Inestabilidad del terreno.

-Inestabilidad de los terrenos: Un terreno inestable son movimientos de inestabilidad producidos por falta de apoyo y suele tratarse de rocas que caen por una ladera debido a la pérdida de apoyo que la sustentaba. En el área 14 las actividades mineras dejan terrenos fuertemente excavados con riesgos de derrumbe, suelos compactados y con pérdida de estructura. La presencia de agua también es un factor que genera áreas de inestabilidad. Este impacto puede provocar el deslizamiento de zonas determinadas (Figura 5).

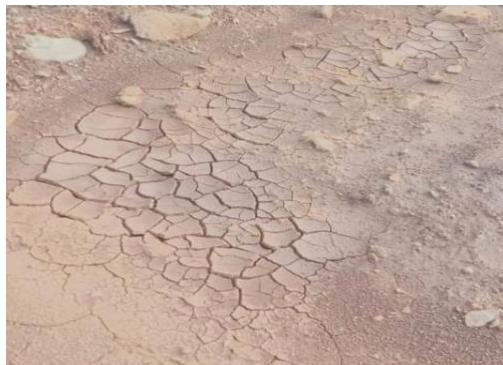
Figura 6. Compactación del suelo.

-Compactación del suelo: La compactación del suelo es el proceso por el cual el aire sale por los poros de entre los granos del suelo, causando una densificación del suelo e impidiendo la penetración de agua y aire. Este proceso produce una pérdida del volumen en la masa del suelo. Este proceso de compactación ocurre debido a fuerzas externas que actúan sobre el suelo como es la carga producida por los neumáticos de los

diferentes equipos mineros este proceso se agrava en nuestra área de estudio cuando el terreno se encuentra húmedo (Figura 6).

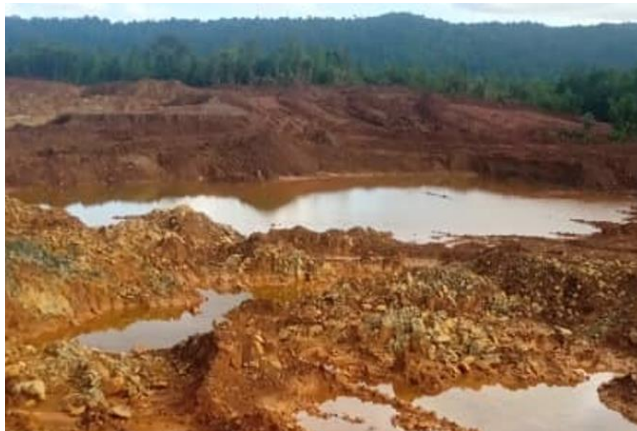
Figura 7. Desvío de las aguas.

-Contaminación de las aguas superficiales por drenaje: Estos impactos ocurren fundamentalmente en época de lluvias. Se evidencia la acumulación de sedimentos en el colector y los Sedimentadores, ubicados en el yacimiento Camarioca Este, esto provoca el desvío y la salida directa del agua contaminada por residuos provenientes de los frentes mineros hacia la zona del río Cayo Guam (Figura 7).
